UNIVERSITÀ degli STUDI di CAMERINO facoltà di ARCHITETTURA sede di ASCOLI PICENO AA 2007/2008
LAUREA MAGISTRALE in ARCHITETTURA relatrice prof.ssa SIMONA SALVO laureanda: CHIARA GRANDINETTI

L'ACQUEDOTTO PAOLINO FRA RECANATI E LORETO: STUDIO STORICO E RESTAURO

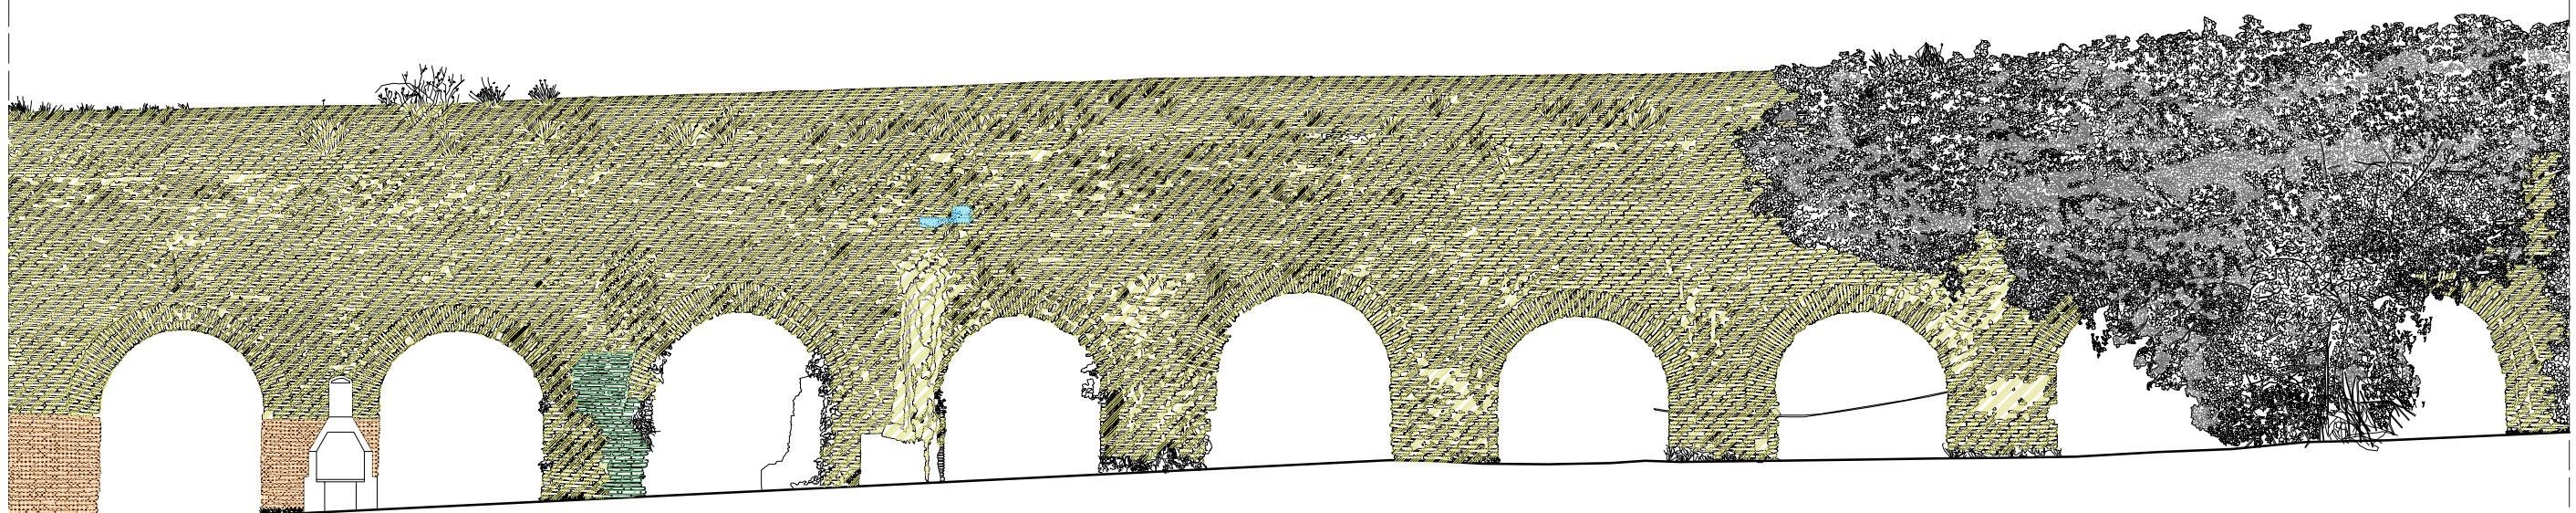
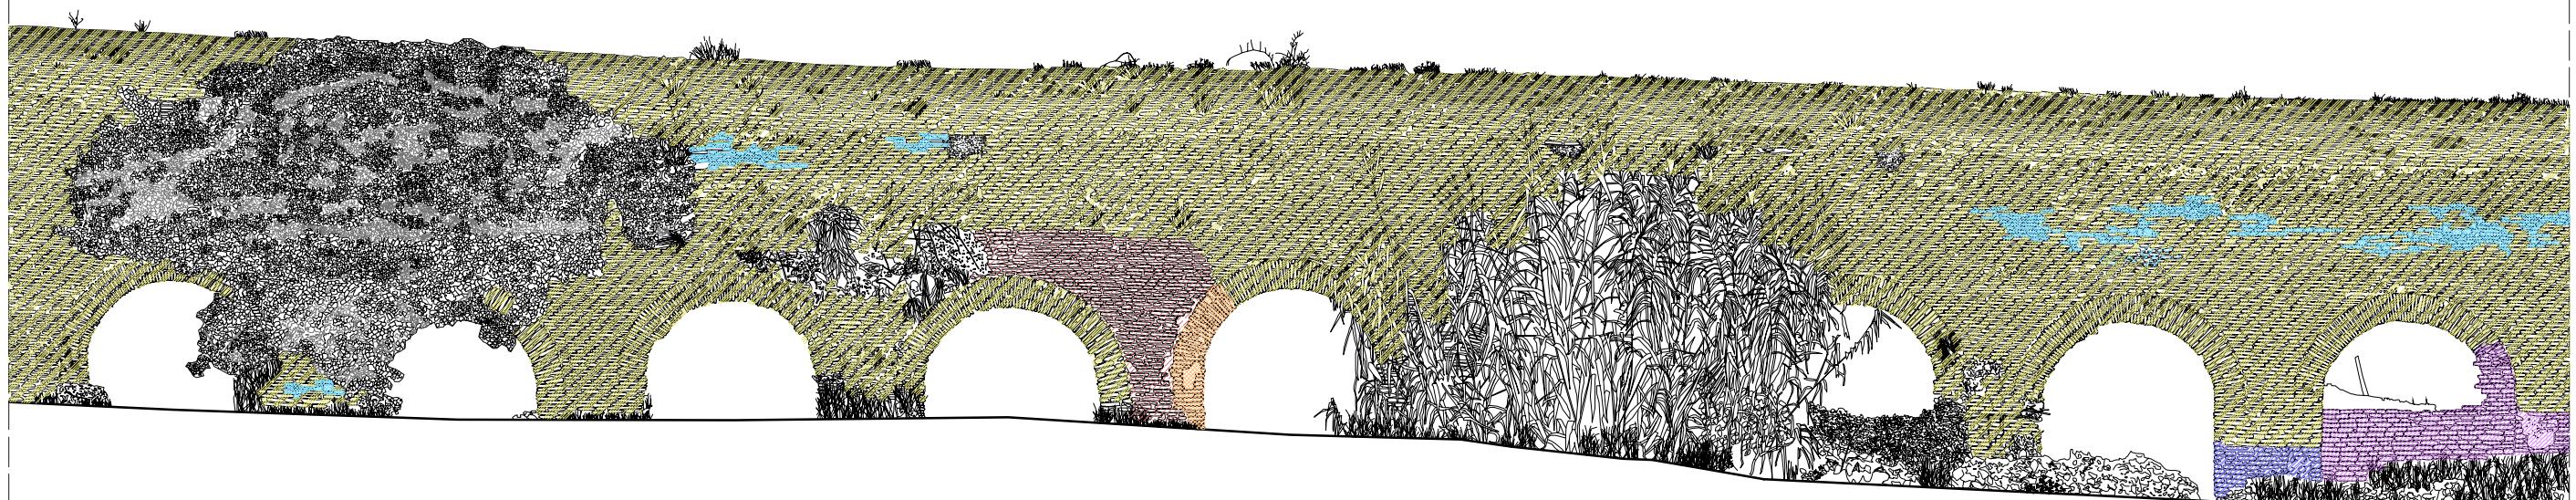
Dall'analisi effettuata riscontrato che il tipo di muratura che maggiormente troviamo sul paramento murario del nostro manufatto è:

↓
MURATURA CON I GIUNTI DI MALTA EROSA

causa

- azione del vento e degli agenti atmosferici

- tipo d'impasto dei laterizi non del tutto puro, potrebbero essere stati introdotti insieme allo scheletro sabbioso minerali accompagnati da impurità come solfati e sulfuri i quali se non eliminati con una prolungata stagionatura dell'argilla danno luogo alla disaggregazione e al distacco della malta

- esistenza di erbe infestanti che scalzano la malta dai giunti delle murature causa delle loro radici che penetrano nella malta e nella muratura

- si nota la presenza di edera che arrampicatasi sulle pareti dell'acquedotto si è estesa su una grossa porzione di muratura, inoltre diversi alberi sono cresciuti a ridosso dell'acquedotto fino a coprirne gran parte

- rimaneggiamenti, restauri successivi l'edificazione sono descritti dalla presenza di laterizi diversi sia di fattura che di dimensioni, inoltre in alcuni punti si nota un uso abbondante di malta aggiunta sopra la cortina e tracce di cemento
