Titolo Tesi: Riquadrificazione e valorizzazione del Convento di San Bernardino da Siena a Campi. Relatore: prof. Enrica Petrucci. Correlatore: prof. Marco D'Annuntili. Laureanda: Federica Corvaro.

INQUADRAMENTO URBANISTICO - TERRITORIALE. OGGETTO: Convento di San Bernardino da Siena. SITO: Edificato sul colle di Santa Lucia, a Nord-Ovest della Città di Campi (TE).

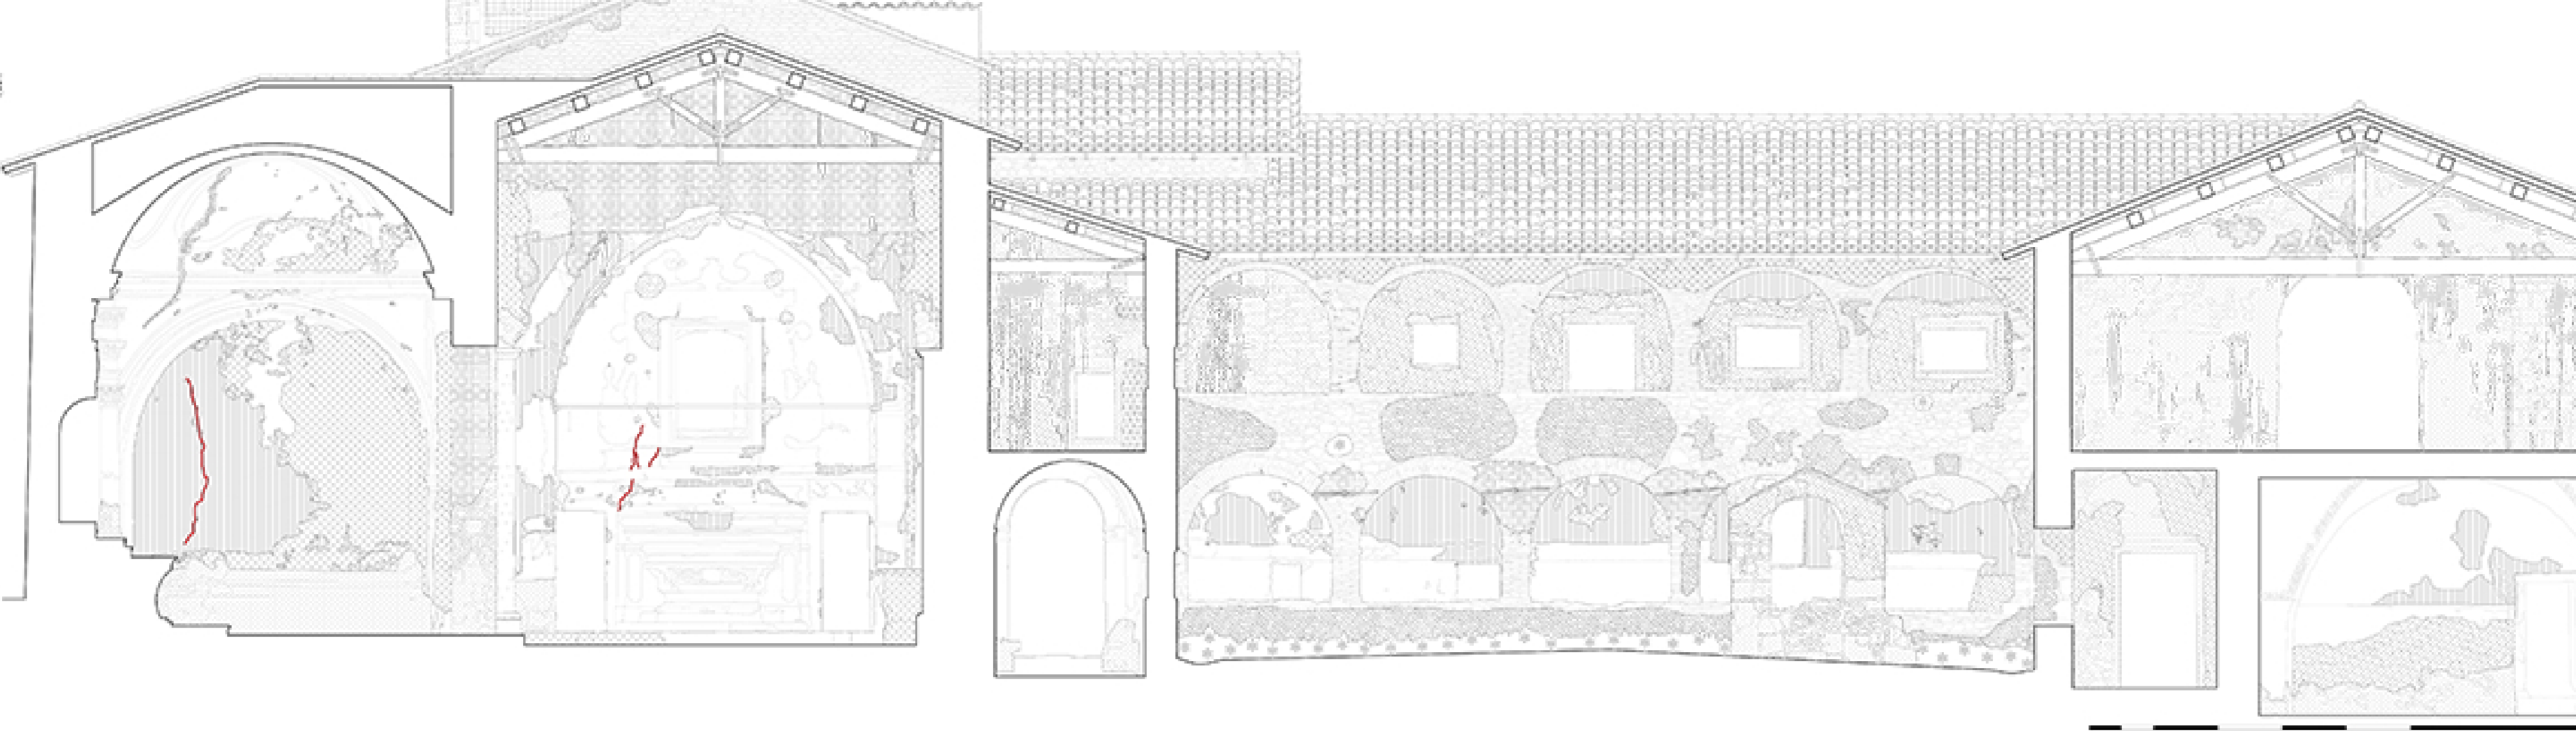
ANALISI DEL DEGRADO SUPERFICIALE Sezione B-B'

Il manufatto presenta un degrado essenzialmente materico e non strutturale poiché i cuneati sono stati apparentemente risolti con i lavori di consolidamento tra il 1980 e il 1994...

Detailed table of masonry degradation analysis for Section B-B', listing types of damage (alterazioni), causes (cause del degrado), and proposed interventions (interventi).

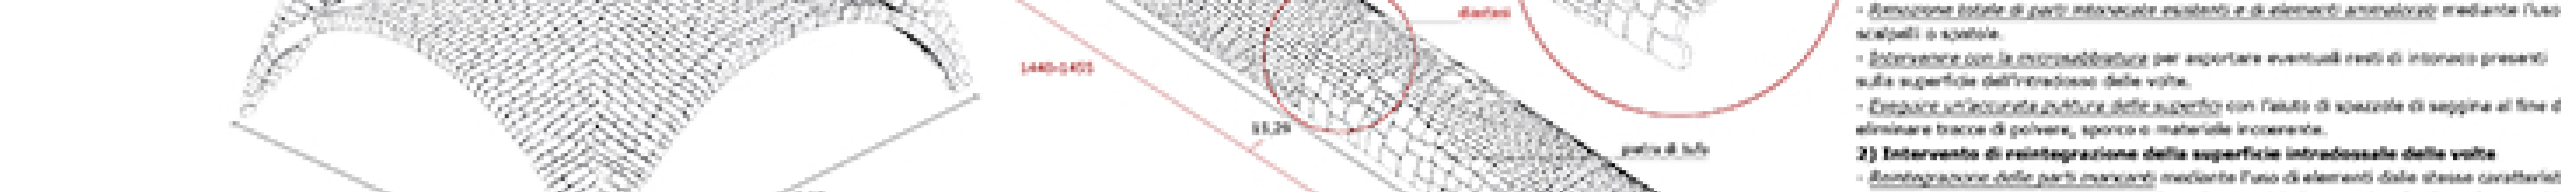
PROPOSTE DI RESTAURO Le strutture orizzontali

Il convento di San Benedetto ha subito varie trasformazioni, pertanto è difficile che le strutture orizzontali non ne siano state influenzate...

Interventi sulle volte: 1) Pulitura, 2) Consolidamento pittorico, 3) Riparazione delle fessure, 4) Riparazione delle lesioni.
