Corso di Laurea Magistrale in  
ARCHITETTURA  
(LM-4)

TESI DI LAUREA

# Ipotesi di valorizzazione dei mulini del fiume Chienti: il Torrione di Montegranaro

ANNO ACCADEMICO 2020/2021

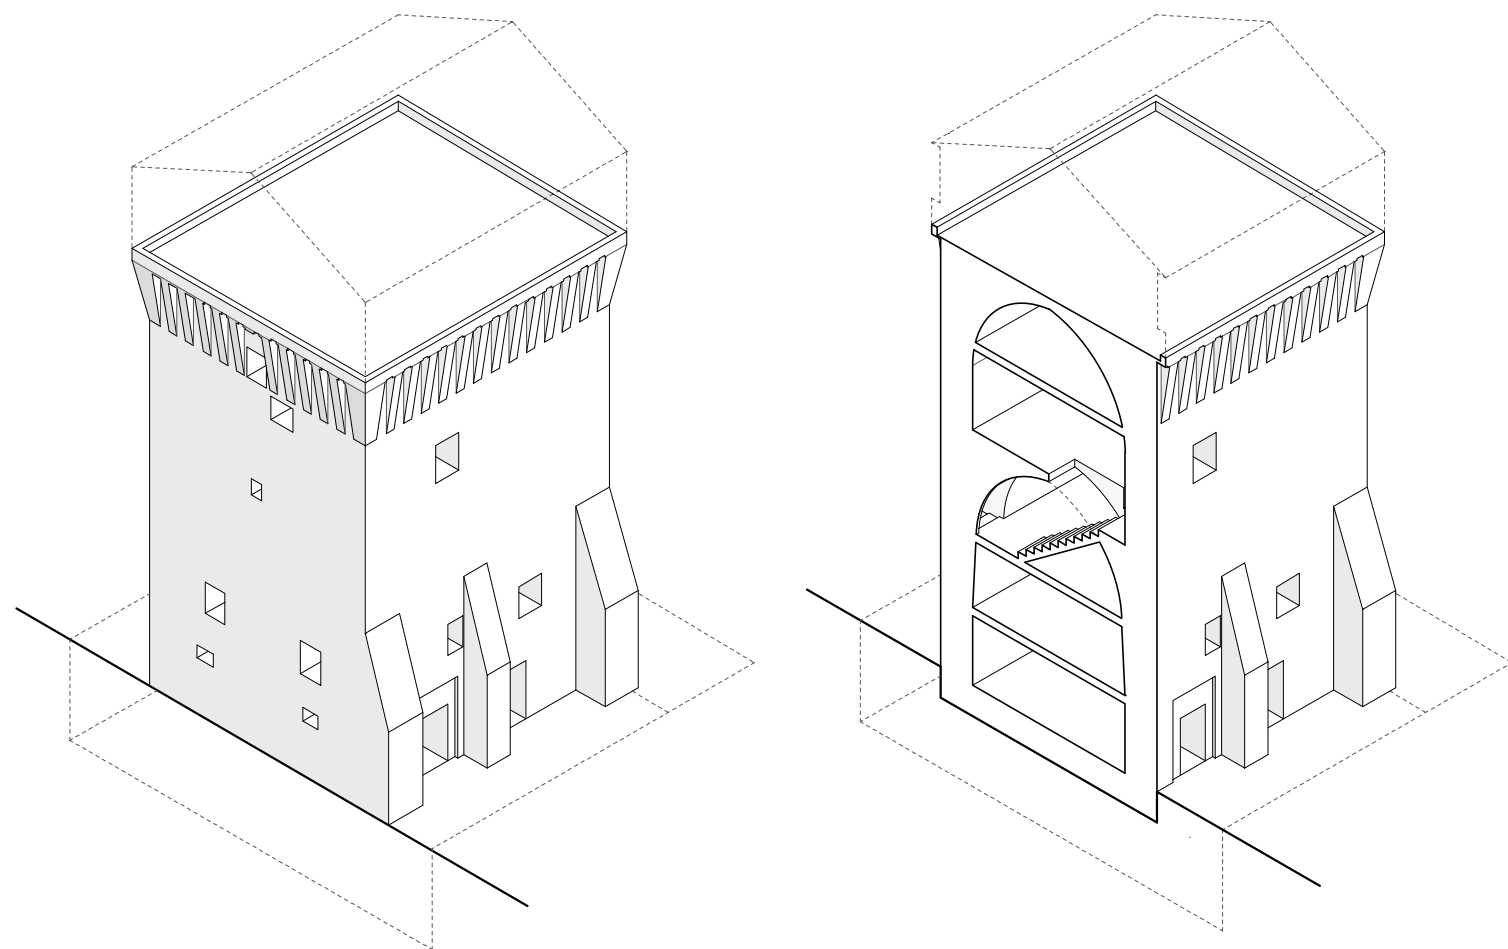
prima metà del Novecento

- abbattimento del parapetto e della merlatura della battiglieria (causa le precarie condizioni statiche)
- eliminazione della copertura a capanna (causa le precarie condizioni statiche)

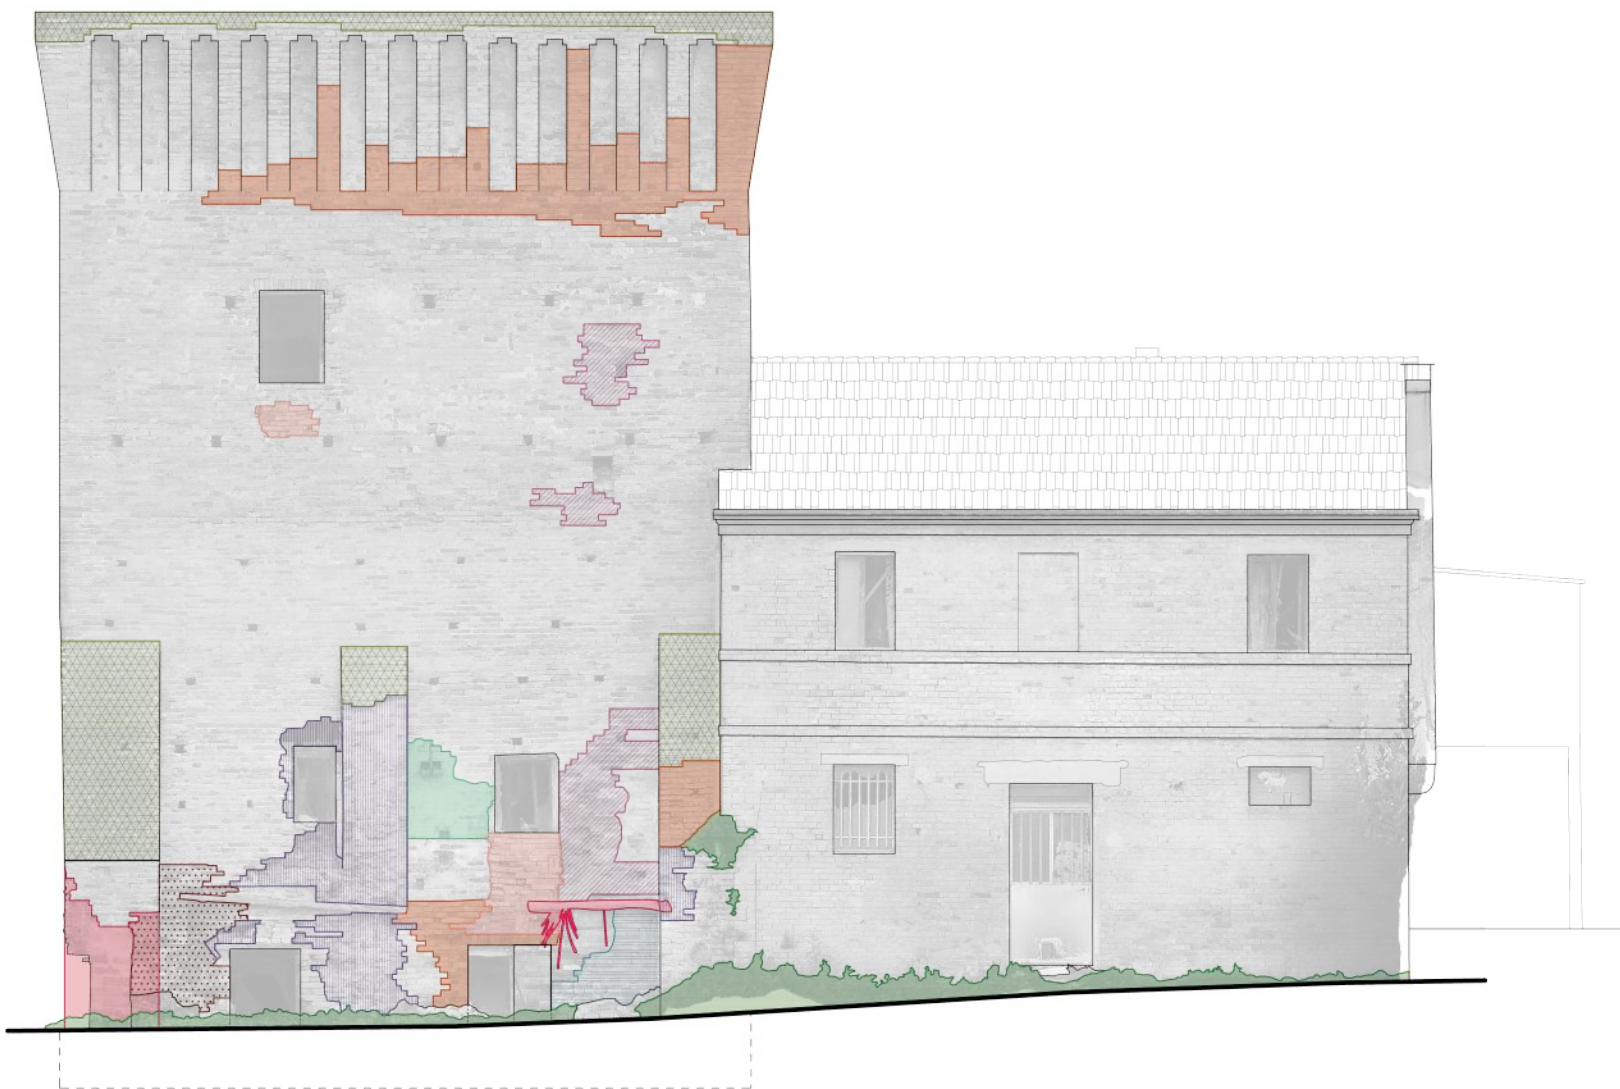
# Prospetto Est

**Crosta**  
strato superficiale di alterazione del materiale lapideo. Di spessore variabile, è duro, fragile e distinguibile per le caratteristiche morfologiche e il colore.

**CAUSE:**  
- azione di microrganismi e inquinanti  
- circolazione d'aria scarsa o assente

**CAUSE:**  
- esposizione  
- inquinanti atmosferici

**CAUSE:**  
- biodeteriogenesi

**Mancanza**  
caduta o perdita di parti. Il termine si usa quando tale forma di degradazione non è descrivibile con altre voci del lessico.

**CAUSE:**  
- conseguenza di fessurazioni e/o lesioni strutturali  
- errori di posa in opera

**CAUSE:**  
- azioni di microrganismi autotrofi  
- presenza di umidità o acqua

**CAUSE:**  
- accumuli di umidità  
- attacco di organismi autotrofi

**Degrado antropico**  
qualsiasi forma di alterazione e/o modificazione impropria di un manufatto architettonico e/o del contesto in cui esso è inserito, determinata dall'azione diretta dell'uomo.

**CAUSE:**  
- uso improprio di materiali edili  
- modifica impropria di elementi architettonici

**CAUSE:**  
- infiltrazioni d'acqua  
- esposizione agli agenti atmosferici

**CAUSE:**  
- applicazione localizzata per contrasto avanzamento degrado

**CAUSE:**  
- male esecuzione dell'intervento

<b>Crosta</b>	   	<ul style="list-style-type: none"><li>- pulitura della superficie con acqua deionizzata a bassa pressione</li></ul>
<b>Deposito superficiale</b>	   	<ul style="list-style-type: none"><li>- pulitura a secco diffusa con scopinetti e spazzole di saggina</li><li>- successiva pulitura ad umido con acqua nebulizzata</li></ul>
<b>Disgregazione</b>	   	<ul style="list-style-type: none"><li>- intervento di preconsolidamento tramite iniezione di silicato di etile</li><li>- pulitura mediante acqua nebulizzata</li><li>- stuccatura con sostanze epossidiche e polvere di pietra</li></ul>
<b>Distacco</b>	   	<ul style="list-style-type: none"><li>- rimozione puntuale del materiale incoerente mediante l'uso di spatole</li><li>- ripristino del materiale distaccato tramite malta di calce</li></ul>
<b>Macchia</b>	   	<ul style="list-style-type: none"><li>- pulitura mediante impacchi di carbonato d'ammonio</li></ul>

<b>Patina biologica</b>	   	<ul style="list-style-type: none"><li>- pulitura a secco puntuale, con aspirazione delle polveri</li><li>- pulitura mediante impacchi di carbonato d'ammonio</li><li>- risciacquo finale con acqua demineralizzata</li><li>- applicazione a spruzzo, diffusa di impregnante consolidante</li><li>- sigillazione delle fessurazioni e delle soluzioni di continuità tra i materiali mediante malta di calce naturale</li></ul> <p><b>Per umidità di risalita:</b></p> <ul style="list-style-type: none"><li>- deumidificazione elettrica mediante sistemi ad inversione di carica</li></ul>
<b>Presenza di vegetazione</b>	   	<ul style="list-style-type: none"><li>- diserbo tramite solventi chimici (triazina, clorotriazina a bassa solubilità in acqua, per assorbimento radicale o metossitriazina radicale e fogliare)</li><li>- asportazione manuale delle piante infestanti</li><li>- pulitura a secco delle parti interessate</li></ul>

<b>Degrado antropico</b>	   	<ul style="list-style-type: none"><li>- rimozione degli elementi tecnologici aggiunti</li><li>- ripristino delle porzioni mancanti con stessa finitura dell'esistente</li></ul>
<b>Presenza di calce</b>	   	<ul style="list-style-type: none"><li>- rimozione puntuale del materiale mediante l'uso di scalpelli e spatole</li><li>- stuccatura con malte di calce simili alle malte antiche</li></ul>
<b>Riprese costruttive in rottura</b>	   	<ul style="list-style-type: none"><li>- pulitura ad umido delle superfici con acqua nebulizzata</li><li>- chiusura delle fessurazioni con malta di grassello di calce priva di sali adeguata al tono originario</li><li>- stilatura sotto livello delle fughe con malta di calce</li></ul>
<b>Lesione strutturale</b>	   	<ul style="list-style-type: none"><li>- pulitura ad umido delle superfici con acqua nebulizzata</li><li>- chiusura delle fessurazioni con interventi di cuci e scuci</li><li>- stilatura sotto livello delle fughe con malta di calce</li></ul>

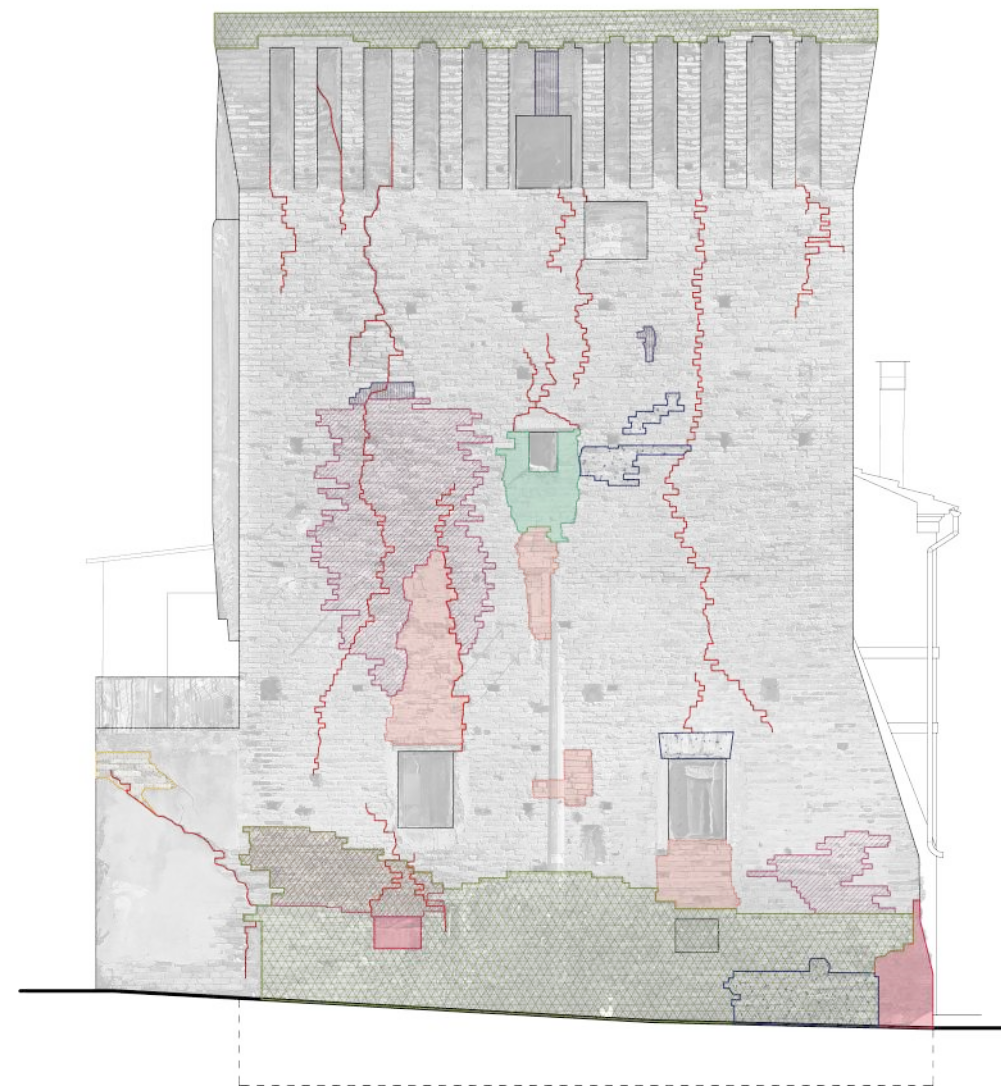
**Disgregazione**  
decoesione caratterizzata da distacco di granuli o cristalli sotto minime sollecitazioni meccaniche.

**CAUSE:**  
- infiltrazioni di acqua, risalita capillare  
- reazione tra i materiali edilizi e l'atmosfera

**CAUSE:**  
- presenza di fessurazioni e/o di lesioni strutturali

**CAUSE:**  
- biodeteriogenesi

**Mancanza**  
caduta o perdita di parti. Il termine si usa quando tale forma di degradazione non è descrivibile con altre voci del lessico.

**CAUSE:**  
- conseguenza di fessurazioni e/o lesioni strutturali  
- errori di posa in opera

**CAUSE:**  
- azioni di microrganismi autotrofi  
- presenza di umidità o acqua

**Degrado antropico**  
qualsiasi forma di alterazione e/o modificazione impropria di un manufatto architettonico e/o del contesto in cui esso è inserito, determinata dall'azione diretta dell'uomo.

**CAUSE:**  
- uso improprio di materiali edili  
- modifica impropria di elementi architettonici

**CAUSE:**  
- applicazione localizzata per contrasto avanzamento degrado

**CAUSE:**  
- male esecuzione dell'intervento

**Lesione strutturale**  
degradazione che si manifesta con la formazione di soluzioni di continuità nel materiale e che può implicare lo spostamento reciproco delle parti.

**CAUSE:**  
- dissesto nell'apparato murario di supporto

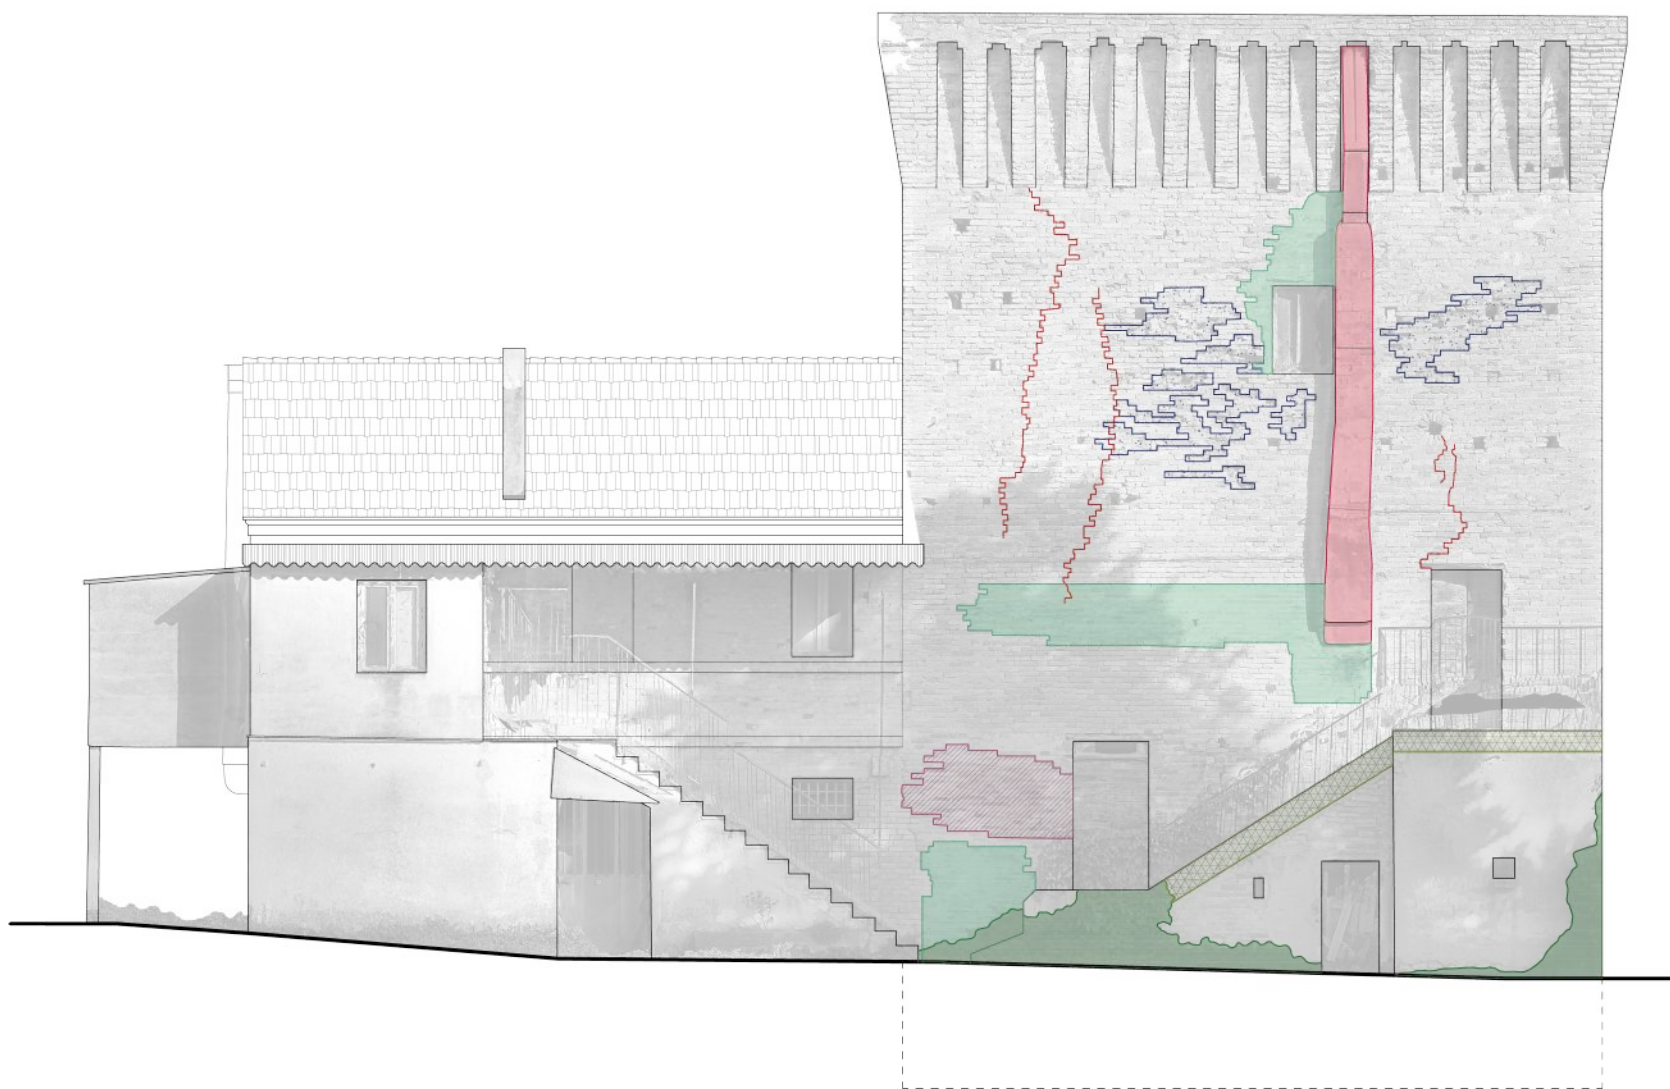
# Prospetto Ovest

**Disgregazione**  
decoesione caratterizzata da distacco di granuli o cristalli sotto minime sollecitazioni meccaniche.

**CAUSE:**  
- infiltrazioni di acqua, risalita capillare  
- reazione tra i materiali edilizi e l'atmosfera

**CAUSE:**  
- biodeteriogeni

**CAUSE:**  
- azioni di microrganismi autotrofi  
- presenza di umidità o acqua

**CAUSE:**  
- accumuli di umidità  
- attacco di organismi autotrofi

**Degrado antropico**  
qualsiasi forma di alterazione e/o modificazione impropria di un manufatto architettonico e/o del contesto in cui esso è inserito, determinata dall'azione diretta dell'uomo.

**CAUSE:**  
- uso improprio di materiali edili  
- modifica impropria di elementi architettonici

**CAUSE:**  
- applicazione localizzata per contrasto  
- avanzamento degrado

**Lesione strutturale**  
degradazione che si manifesta con la formazione di soluzioni di continuità nel materiale e che può implicare lo spostamento reciproco delle parti.

**CAUSE:**  
- dissesto nell'apparato murario di supporto
