# UNIVERSITÀ DEGLI STUDI DI CAMERINO

..... Restauro del complesso storico di Villa Colonnelli - Partitura strutturale .....

Laureando: Emanuele Cibelli

Relatore: prof. Enrica Petrucci

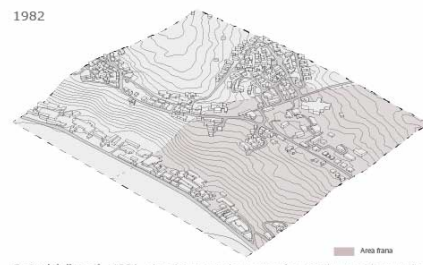
Carta dei dissesti - 1984 - L'area è interessata da un evento franso in direzione del mare. Molti edifici residenziali e strategici come scuole e ospedali vengono immediatamente compromessi portando alla totale demolizione e interrompendo così lo sviluppo del quartiere verso ovest e la frazione di Torretta. La tenuta Colonnelli e la Chiesa visto il valore storico sono gli unici edifici superstiti.

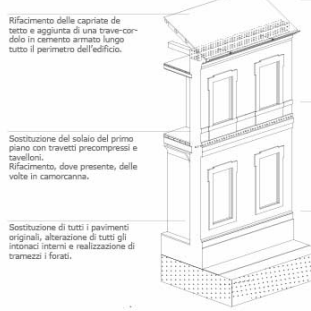
Interventi di rinforzo - 1972/1975

Rafforzamento delle capriate de tetto e aggiunta di una trave-cor-dolo in cemento armato lungo tutto il perimetro dell'edificio.

Sostituzione del solaio del primo piano con travetti prefabbricati e tavoloni. Rafforzamento, dove presente, delle volte in camosciana.

Sostituzione di tutti i pavimenti originali, alterazione di tutti gli intonaci interni e realizzazione di tramezzi e forati.

Ancoreggi del cornicione alla trave-cor-dolo tramite tiranti di acciaio elettrolitico

Legatura e bonifica delle murature del 1° piano con la perforazione nel senso longitudinale delle murature e la posa in opera di cavi di acciaio in trefoli e successiva ignizione di malta fluida di cemento.

Rafforzamento generale di tutti gli intonaci esterni con la perdita del rigore estetico originale.

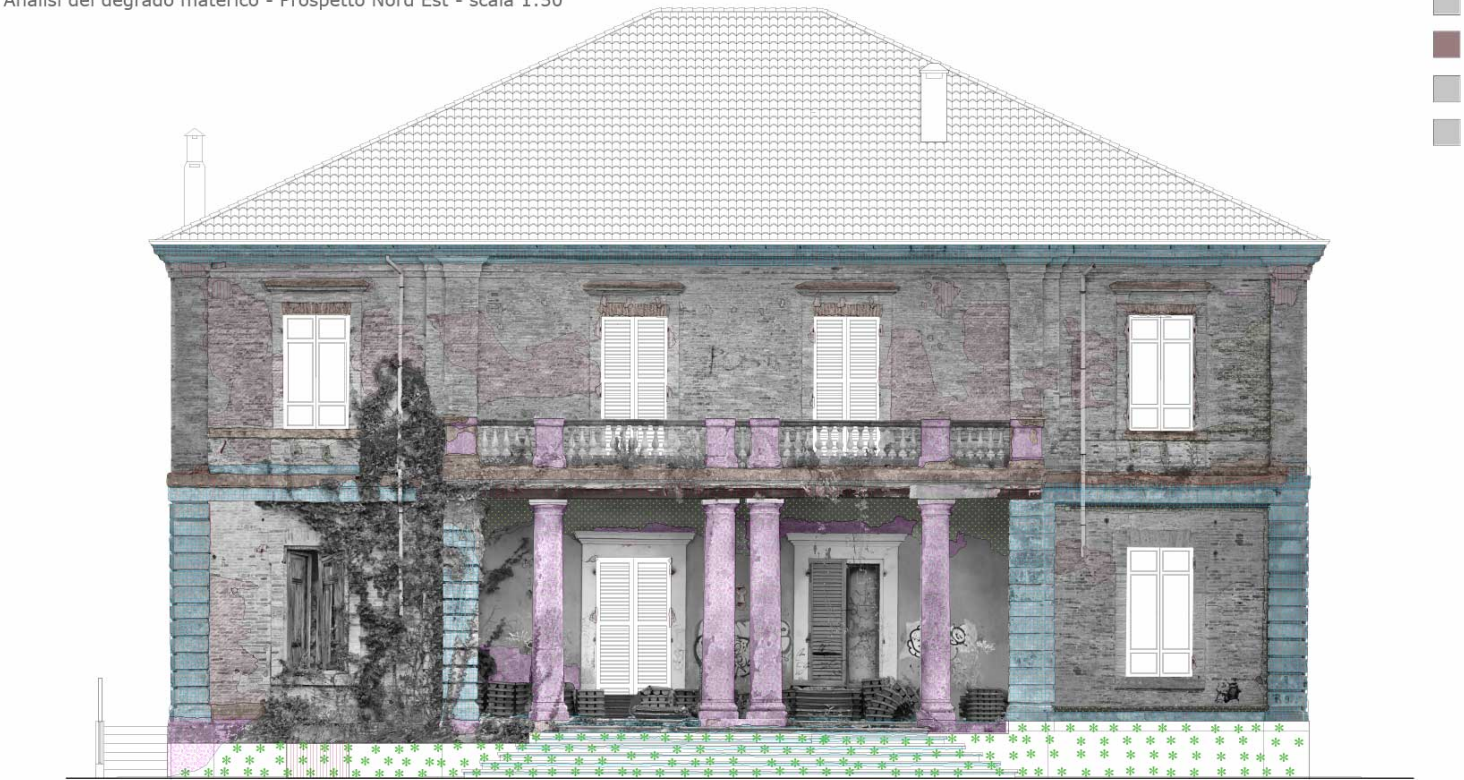
**Macchia**

Causi: depositi localizzati di sostanze estranee (polveri, inquinanti, sostanze organiche o idrosolubili) che alterano la superficie.

**Patina**

Causi: alterazione naturale dovuta a ossidazione, invecchiamento e deposito omogeneo di particolato.

**Alterazione cromatica**

Causi: modificazione del colore originale per irraggiamento UV, inquinanti atmosferici, trattamenti impropri o per la presenza di sale ed umidità.

**Distacco**

Causi: perdita di adesione tra strati (intonaco/supporto o strati di finitura) dovuta a umidità, sali solubili, movimenti strutturali.

**Deposito superficiale**

Causi: accumulo di polveri, fanghi e residui organici che formano uno strato non aderente sulla superficie, alterando la leggibilità.

**Lesioni**

Causi: fessurazione dovuta a movimenti strutturali, ritiro dei materiali o variazioni termo-igrometriche; possono essere attive o passive.

**Scagliatura**

Causi: distacco di piccole porzioni superficiali per cicli di gelo/sgelo, sollecitazioni meccaniche o degrado della matrice legante.

**Macchia d'umidità**

Causi: presenza di acqua per risalita capillare, infiltrazioni o condensa interna, che genera zone scure, aloni e possibile trasporto di sali solubili.

**Esfoliazione**

Causi: distacco progressivo degli strati superficiali dovuta a degrado fisico, variazioni termo-igrometriche o sali cristallizzati.

**Lacuna**

Causi: perdita di materiale coerente (intonaco, rivestimenti, testatura muraria) causata da urti, distacchi, erosione o precedenti interventi incongrui.

**Presenza di vegetazione**

Causi: radicazione in fessure o giunti dove si accumula terreno e umidità, sviluppo di microrganismi che accelera il degrado della superficie.

**Degrado antropico**

Causi: danni provocati dall'uomo: graffiti, abrasioni, vandalismo, aggiunte o rimozioni improprie.

Interventi: pulizia selettiva con sistemi a bassa invasività, rimozione del residuo e verifica dell'eventuale presenza di umidità.

Interventi: valutazione del valore storico della patina; eventuale pulizia controllata per ripristinare l'unità cromatica della superficie.

Interventi: pulizia calibrata, rimozione degli agenti responsabili e possibile reintegrazione cromatica quando necessario.

Interventi: consolidamento e riadesione mediante iniezioni di leganti compatibili; successiva stuccatura dei bordi e ripristino della continuità superficiali.

Interventi: pulizia a secco o con mezzi umidi a bassa invasività (spazzole morbide, acqua nebulizzata) calibrata in funzione del materiale.

Interventi: monitoraggio con fissurimetri; sigillatura se passiva; interventi strutturali o di consolidamento se risultano attive o evolutive.

Interventi: pulizia dei margini, consolidamento superficiale e reintegrazione delle parti mancanti con malta compatibile.

Interventi: eliminazione della fonte di umidità; asciugatura controllata, eventuale rimozione dei sali tramite impacchi e ripristino delle finiture danneggiate.

Interventi: rimozione controllata delle parti non aderenti, consolidamento dei bordi, ripristino degli strati di finitura con materiali coerenti.

Interventi: integrazione materica distinguibile e compatibile; eventuale preconsolidamento dei bordi e ricomposizione delle superfici per restituire continuità.

Interventi: asportazione manuale, applicazione di biocidi selettivi, pulizia dei giunti e verifica delle cause dell'umidità per evitare la ricrescita.

Interventi: rimozione degli apporti impropri, pulizia specifica, reintegrazione dei materiali danneggiati.

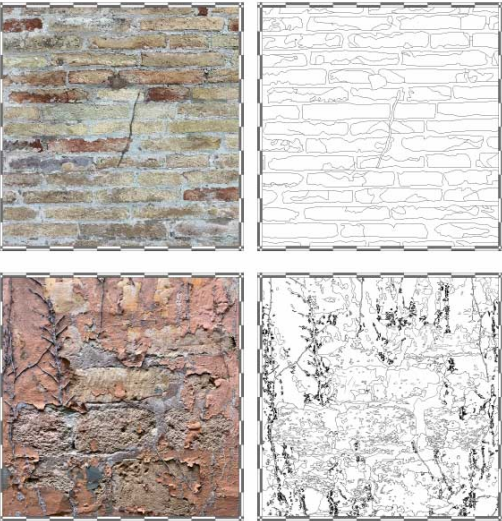
Analisi murature

| MURATURA M1 | | Apparecchiatura irregolare | Funzione statica Portante |
| Laterizio | | Presenza di malta cementizia | Stato di conservazione Scarso |

| MURATURA M2 | | Apparecchiatura irregolare | Funzione statica portante |
| Pietra | | Presenza di malta cementizia | Stato di conservazione Scarso |
