## Inquadramento

## Letture storico-critica

analisi del rilievo materico

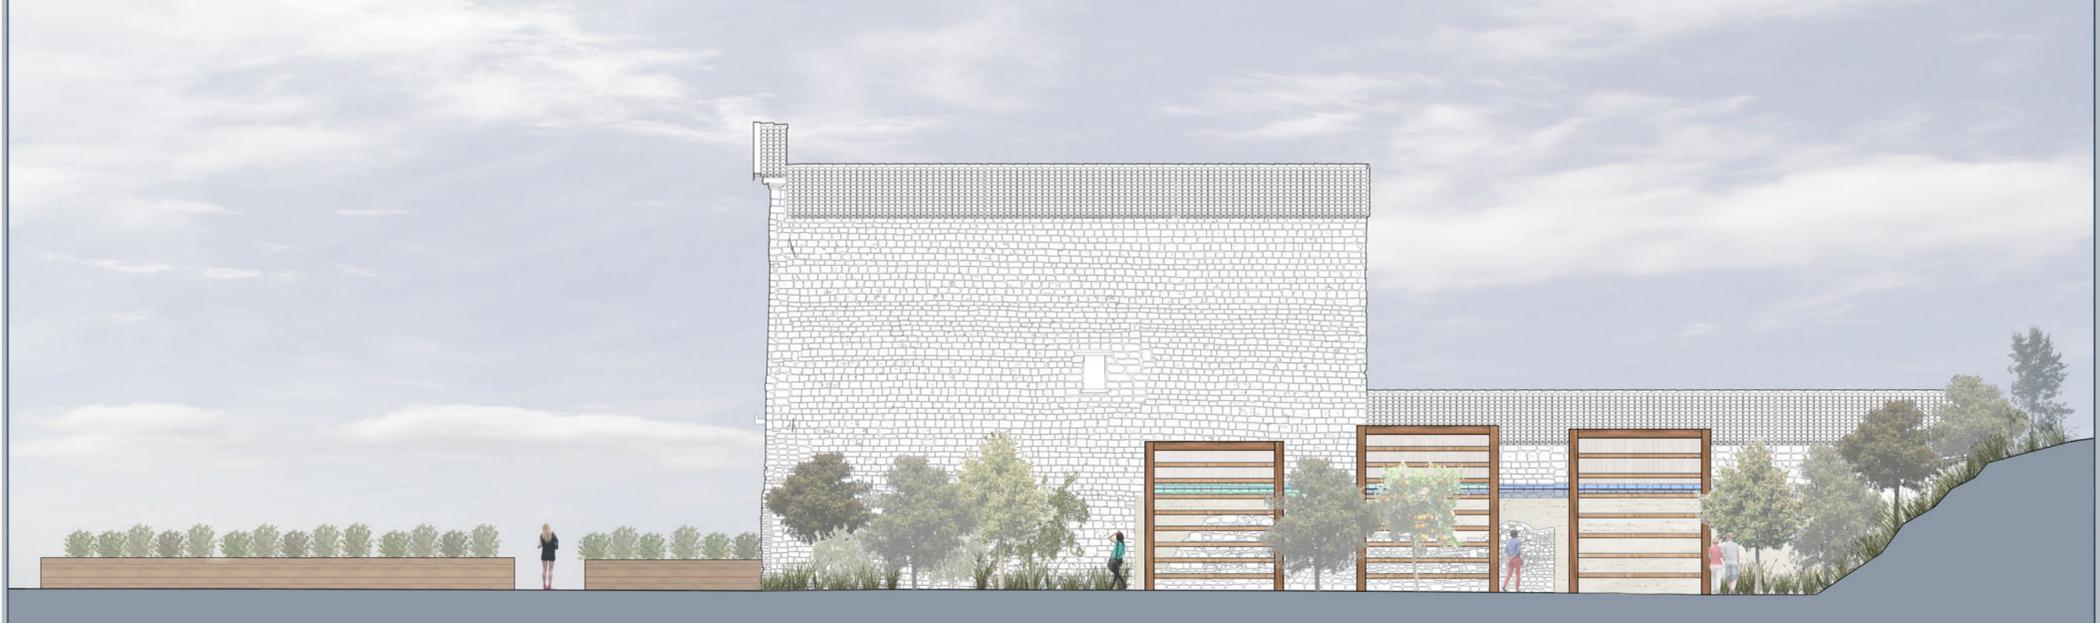
Prospetto nord

MATERIALE	DESCRIZIONE	M. MISTA	DESCRIZIONE
LATERIZIO	Tegole in laterizio	M. MISTA	Muratura mista composta da conci sbozzati e da elementi in laterizio di color rossiccio e giallo ocra
SCODELLE	Scodelle maiolicate disposte a croce	M. MISTA	Muratura mista in travertino, composta da conci spianati e da elementi di laterizio rossiccio e giallo
TRAVERTINO	Lastre in travertino stondati, giunti di malta regolari. Fase I Dimensione media 30x20 cm	M. MISTA	Muratura mista in travertino assai lano con ciottoli di fiume sparsi e intonaco misto
TRAVERTINO	Lastre in travertino con conci spianati, giunti di malta regolari. Fase I Dimensione media 28x25 cm	INTONACO	Intonaco cementizio
TRAVERTINO	Arco in travertino con conci spianati e sagomati disposti secondo la radiale dell'arco.	PIETRA	Blocchi di pietra di colore grigio disposti in modo irregolare. Dimensioni media 40x10 cm
TRAVERTINO	Muratura in travertino composta da conci bugnati in corsi regolari a sostegno della monofora.	PIETRA	Soglie in pietra

TRAVERTINO	Muratura in travertino con conci sbozzati disposti in corsi poco regolari. Dimensione media 30x15 cm	MONOFORA	Monofora
TRAVERTINO	Muratura in travertino composta da conci spianati in corsi simetrici. Dimensione media 28x25 cm	LEGNO	Portale in legno massiccio
TRAVERTINO	Muratura in travertino composta da conci sbozzati in corsi regolari. Dimensione media 40x20 cm	LEGNO	Porta in legno
TRAVERTINO	Muratura in travertino composta da conci regolari inseriti nel restauro del 1941. Dimensioni media 42x25 cm	FERRO	Catena
TRAVERTINO	Soglie in travertino	FERRO	Grata in ferro
MURATURA	Muratura in laterizio di color rossiccio e giallo, forma rettangolare. Dimensioni media 30x8 cm	B. PONTAIE	Buche pontaiate
LATERIZIO	Muratura in laterizio di color rossiccio e giallo, forma rettangolare. Dimensioni media 16x6 cm	TUBI	Tubi per l'acqua
LATERIZIO	Muratura in laterizio di color rossiccio e giallo, forma rettangolare. Dimensioni media 16x5 cm	FILI	Fili elettrici

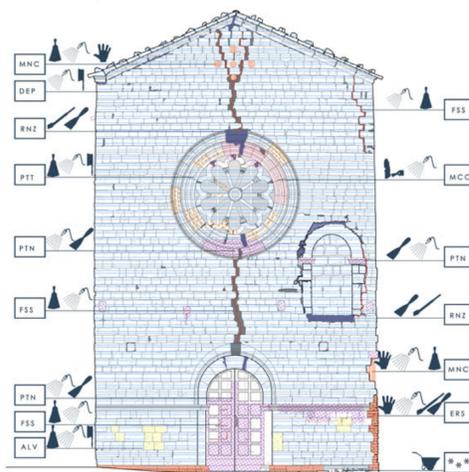
Prospetto est

DEGRADO	CAUSE	INTERVENTI
MACCHIA	Azioni antropiche	-pittura a umido con acqua nebulizzata e ionizzata -solventi non acidi per sciogliere le macchie -vernici protettive
MACCHIA	Errori di posa in opera e utilizzo di sabbie poco idonee Presenza di fessurazioni o lesioni strutturali	-metodo dello cucù e scuci -pulizia e biando consolidante -scialbatura e/o intonacatura
PATINA	Azione del tempo causata dal vento e dall'acqua	-pittura ad umido con acqua ionizzata
PROLOGICA	Biodegradamento, tasso di umidità superiore alla norma	-rimozione dei muschi e dei depositi organici con acqua distillata e spazzole di saggina
PROLOGICA	Cristallizzazione dei sali solubili Cicli di gelo-disgelo; Azione eolica Infiltrazioni di acqua	-pittura con spazzole di saggina -pittura a umido con acqua distillata -rimozione dei depositi con spazzole di setole vegetali
PROLOGICA	Umidità di risalita Presenza di solfati Azione del vento Sostanze aggiunte in trattamenti di restauro	-rimuovere il materiale disagregato -lavaggio con acqua deionizzata; estrazione dei sali solubili mediante almeno due cicli di im-pacco

EROSIONE	Infiltrazioni di acqua Poca compattezza dello strato superficiale Inquinamento atmosferico	-metodo dello cucù-scuci -pulizia e biando consolidante -scialbatura con malta di calce
EROSIONE	Inquinamento atmosferico	-intervento generale con acqua nebulizzata -pittura con spazzole e bidone aspiratutto per eventuali scorie residue
EROSIONE	Azione meccanica Mancata manutenzione Cicli di gelo e disgelo Agenti atmosferici Cause antropiche	-consolidamento con microiniezioni di resine all'interno delle fessure e stuccatura
PITTING	Agenti atmosferici, climatici e difetti legati al materiale	-pittura a secco con spazzole di saggina -pittura a umido con acqua nebulizzata -rimozione dei depositi con spazzole di setole vegetali
PITTING	Caso in cui porzioni di superfici siano state coperte con della malta cementizia al fine di sopperire lacune e mancanze di parti di intonaco	-rimozione dell'intonaco con spazzole di saggina, integrazione della malta che deve essere sia per granulometria che per materiale simili ai colori della facciata

ALTERAZIONE	Esposizione solare Deposito di polveri Invecchiamento materico Differente trasmittanza termica dei materiali	-pittura con spazzole e getti di aria compressa -preparare il sottofondo; -integgiatura parziale o totale con colori simili all'esistente
TRACCA	Traccia storica a testimonianza della preesistenza dell'ex Convento	-consolidamento della muratura mediante coniezioni di malta di calce
VEGETAZIONE	Accumulo di umidità	-taglio ed eliminazione della vegetazione, sradicamento e estirpamento
VEGETAZIONE	Inquinamento atmosferico	-rimozione dei muschi e dei depositi organici con acqua e spazzole di saggina
