Laureanda: Silvia Gialluca

TITOLO TESI: METODOLOGIA PER LA RIQUALIFICAZIONE ENERGETICA DEI BENI CULTURALI: IL CASO DI PALAZZO D'ACCURSIO A BOLOGNA

Relatore: prof. ssa Enrica Petrucci

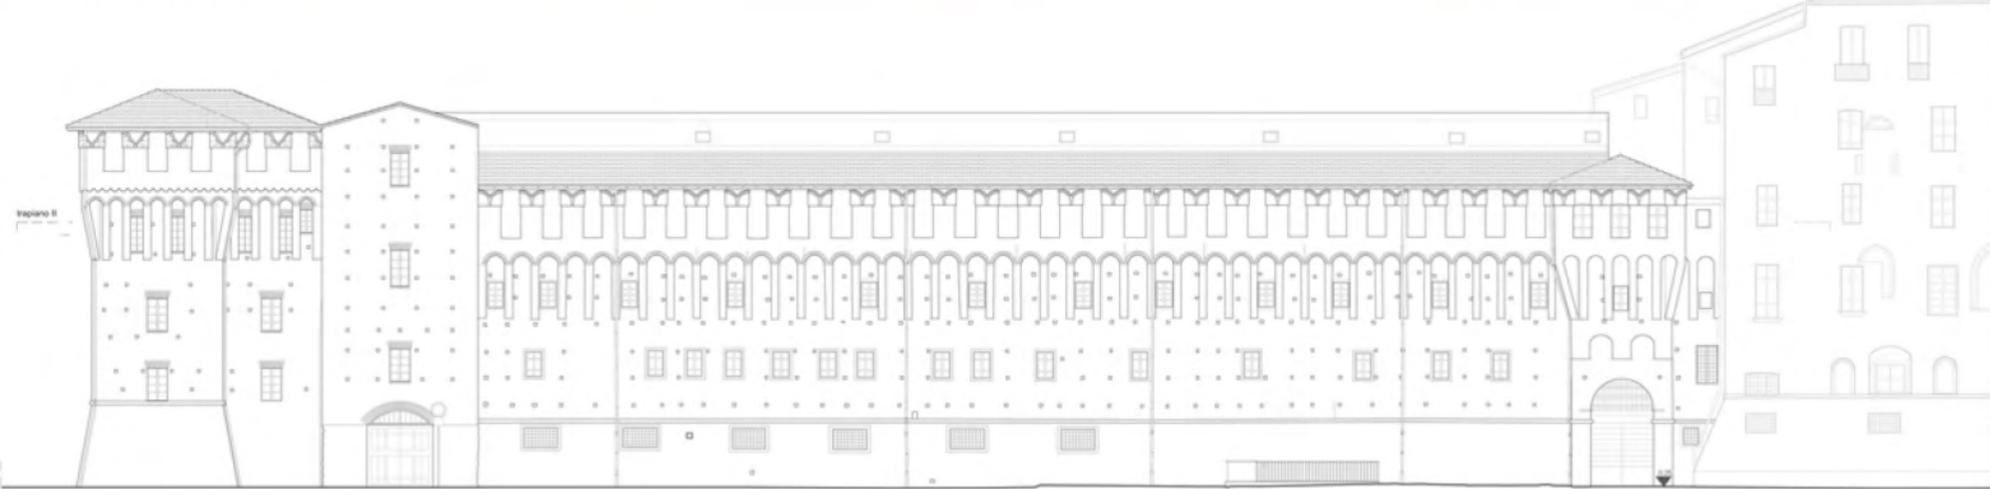
**Prospetto sud Via IV Novembre**

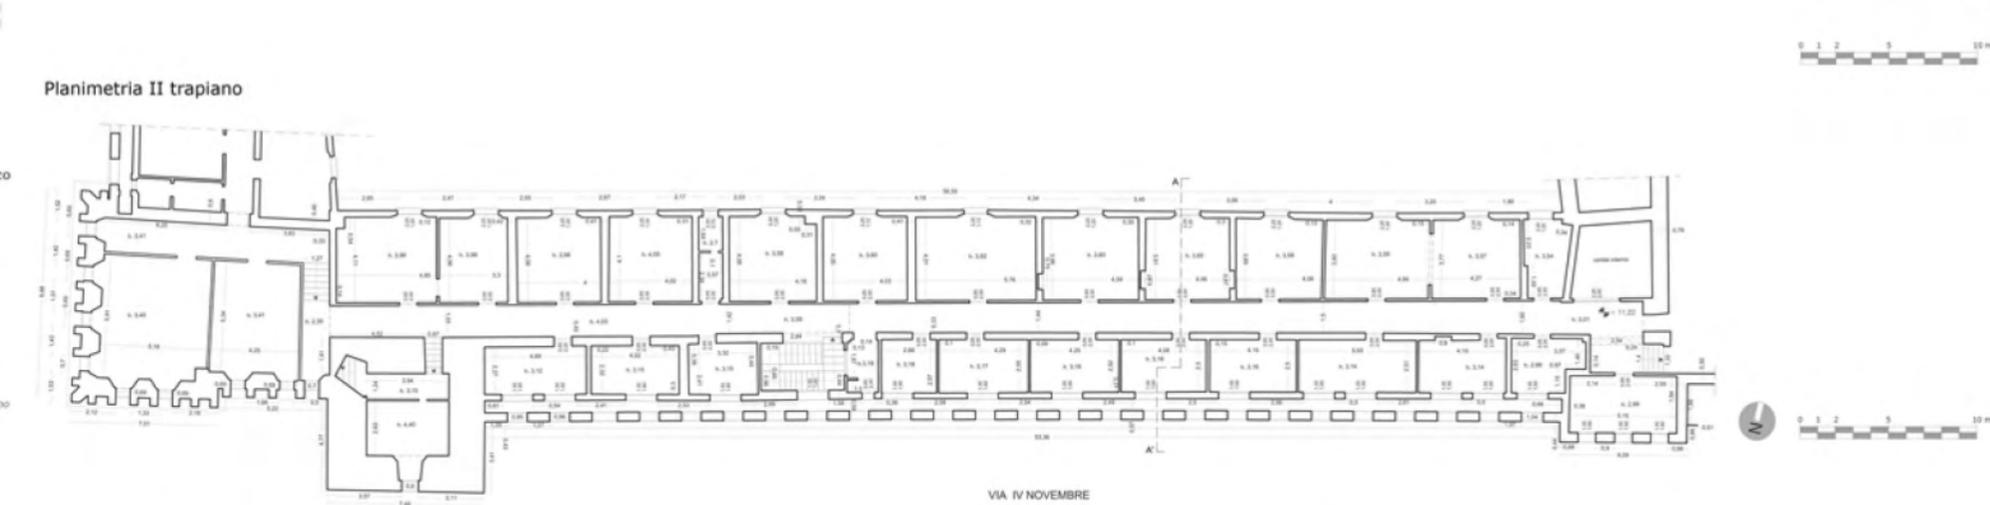
**Planimetria II trapiano**

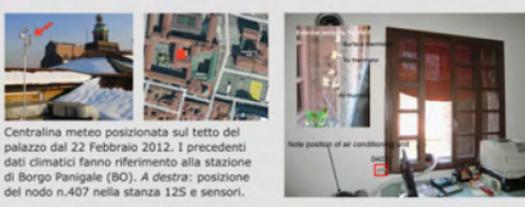
Centralina meteo posizionata sul tetto del palazzo dal 22 Febbraio 2012. I precedenti dati climatici fanno riferimento alla stazione di Borgo Panigale (BO). A destra: posizione del nodo n.407 nella stanza 12S e sensori.

La rete di sensori wireless è lo strumento utilizzato per il rilevamento dei parametri termometrici ed ambientali. Il monitoraggio si è svolto nell'arco temporale di otto mesi (Agosto 2011-Marzo 2012).

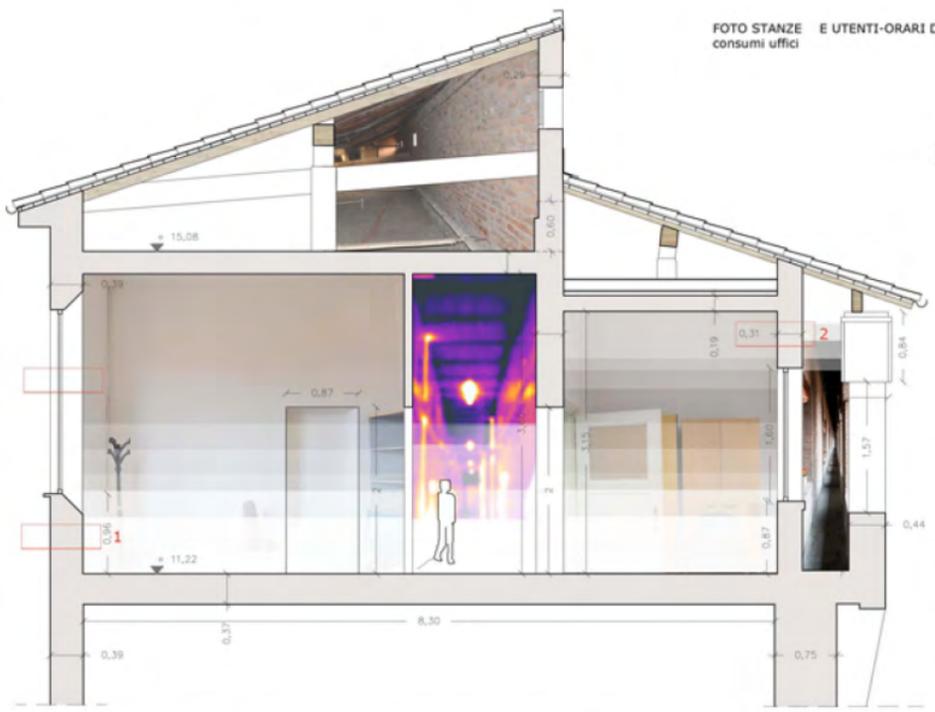
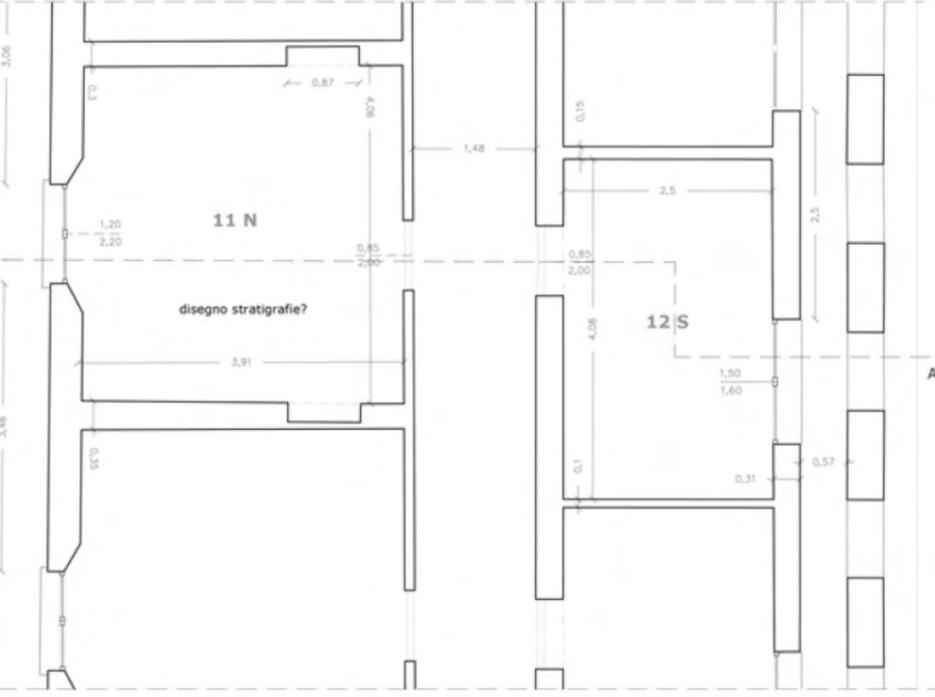
Sezione A-A' e planimetria delle stanze 11N e 12S

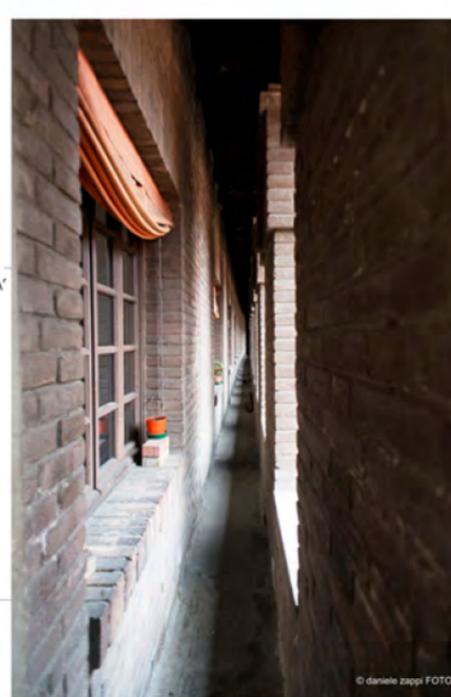
1 Sezione muro esterno Nord

PROPRIETA' TERMICHE	Intonaco Int.	Muratura	Intonaco Est.
Conducibilità [w/mK]	0,800	0,810	1,000
Resistenza [m²K/w]	0,025	0,432	0,020
Calore Specifico [J/kgK]	1000	840	1000
Densità [kg/m³]	1600	1800	1800
<b>Trasmittanza</b>	<b>[w/m²K] 1,484</b>

2 Sezione muro esterno Sud

PROPRIETA' TERMICHE	Intonaco interno	Muratura in mattoni
Conducibilità [w/mK]	0,800	0,810
Resistenza [m²K/w]	0,025	0,352
Calore Specifico [J/kgK]	1000	840
Densità [kg/m³]	1600	1800
<b>Trasmittanza</b>	<b>[w/m²K] 1,743</b>

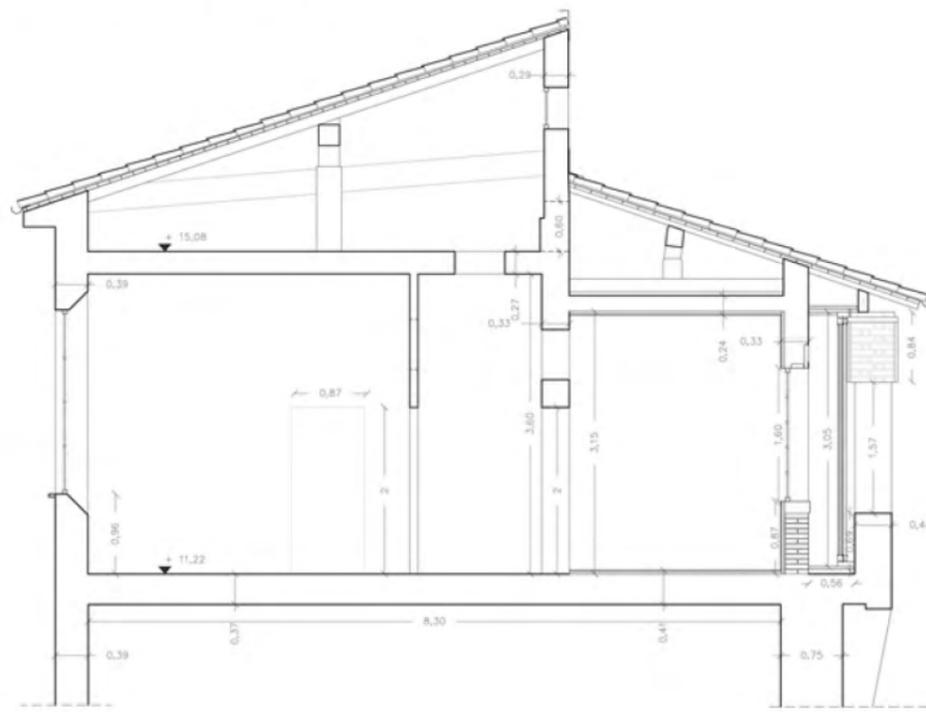
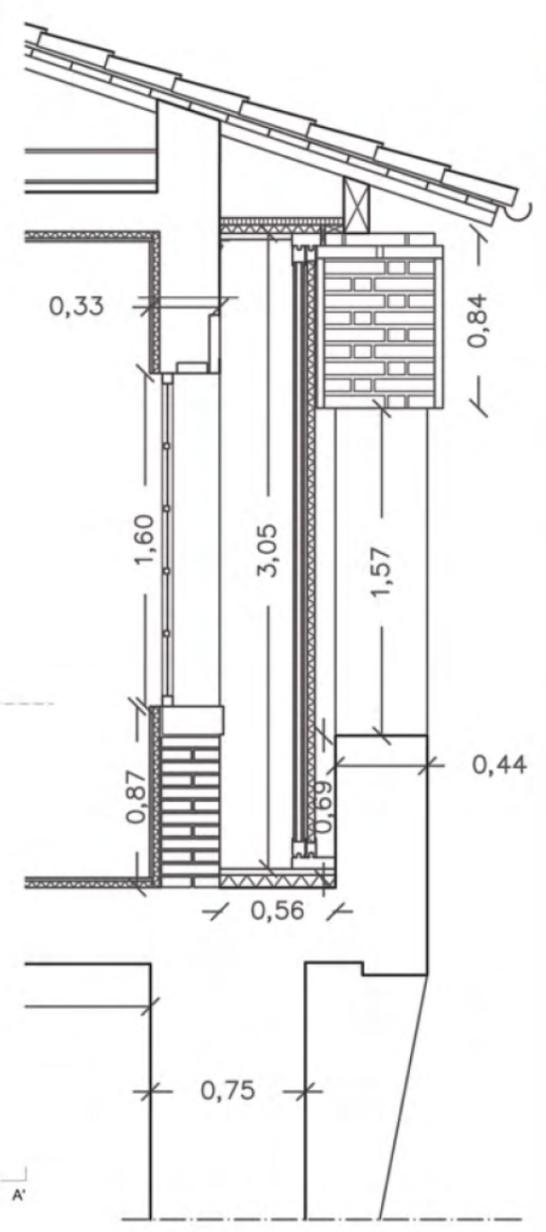
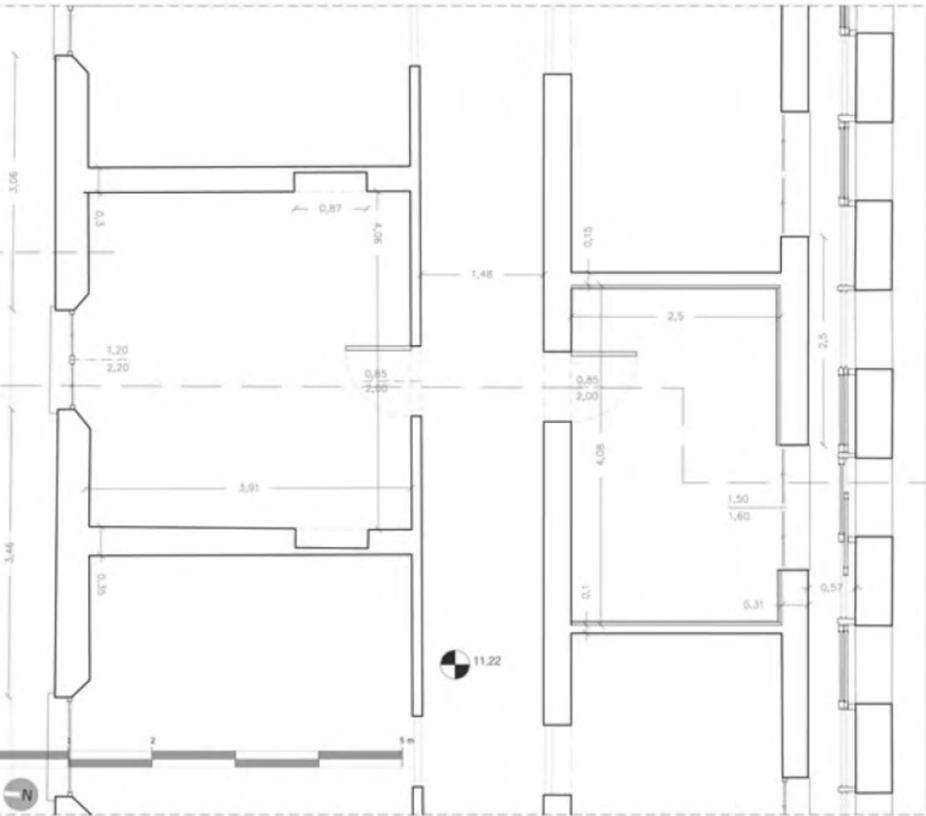
- PARETE ESTERNA**
- 1 - pannello in cartongesso contenente PCH "Smartboard" sp. 15 mm
  - 2 - pannello isolante sottovuoto con nucleo di polveri siliciche "Va-q-vip" sp. 31 mm
  - 3 - muratura in mattoni pieni esistente posa in opera alla "senese" sp. 284 mm
- PAVIMENTO ISOLATO SERRA**
- 1 - pannello in cartongesso contenente PCH "Smartboard" sp. 15 mm
  - 2 - CONTROSOPFITTO
  - 3 - pannello in cartongesso "Smartboard" sp. 30 mm?
  - 4 - pannello isolante sottovuoto "Va-q-vip" sp. ...
- INVOLUCRO TRASPARENTE SERRA:**
- 1 - infissi scorrevole "Metra" U=...
  - 2 - pannello isolante sottovuoto "Va-q-vip" sp. ... rivestito in Al o PVC colore legno, scorrevole

I Vacuum Insulation Panel sono pannelli coibenti sottovuoto e quindi dotati di una conducibilità termica da 5 a 10 volte inferiore rispetto a quella dei materiali isolanti tradizionali utilizzati. Le caratteristiche che influenzano principalmente le prestazioni del prodotto sono: porosità del nucleo e resistenza del materiale d'involucro.

I Phase Changing Material sono materiali in grado di assorbire elevate quantità di energia termica e di restituirla all'esterno nel tempo, senza aumentare la propria temperatura. Grazie a questa proprietà è possibile raggiungere un'elevata inerzia termica e quindi buoni livelli di conservazione termica con un impiego minimo di massa.

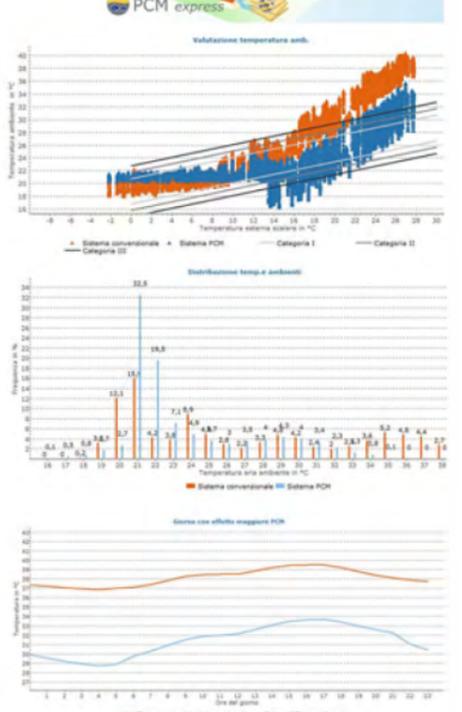
Valutazione della temperatura ambientale con PCM

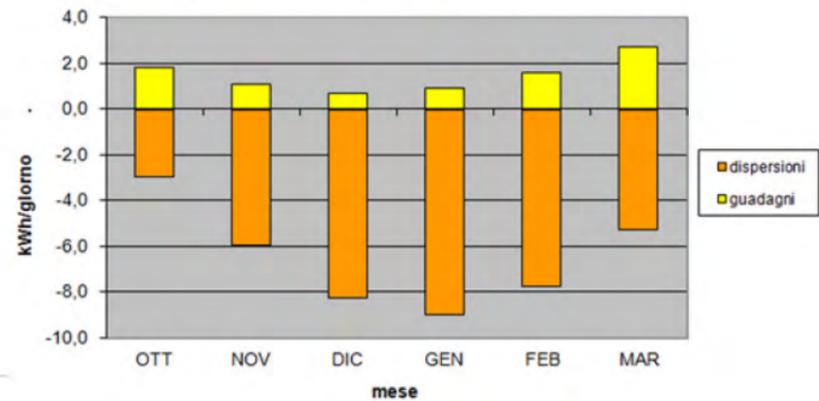
GUADAGNI E PERDITE IN ASSENZA DI SERRA

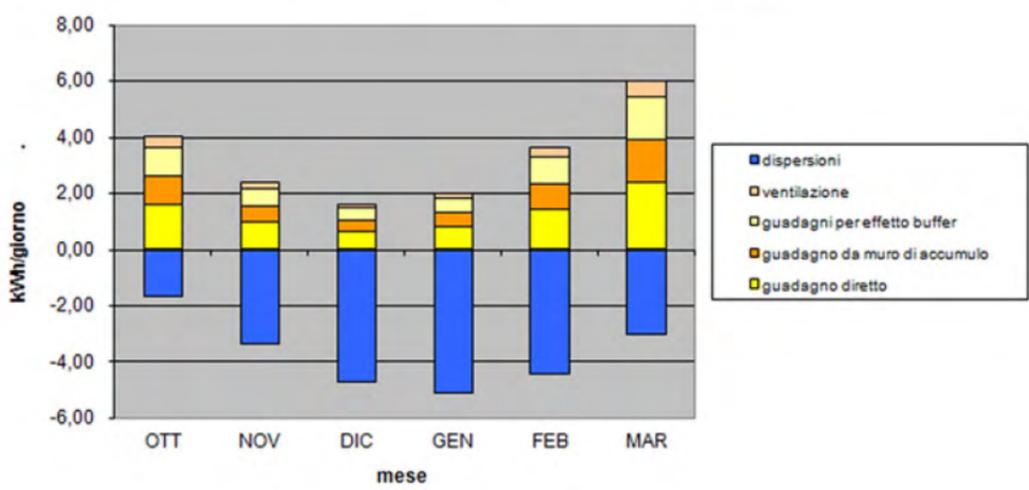
GUADAGNI E PERDITE ATTRAVERSO LA SERRA
