AREE TEMATICHE DA NOI AFFRONTATE

RESTAURO CONSERVATIVO DI VILLA ROTONDO E SISTEMAZIONE DEL VERDE CIRCOSTANTE

STUDIO GEOMETRICO-PROPORZIONALE DELLO STATO ATTUALE

STUDIO METROLOGICO DELLO STATO ATTUALE

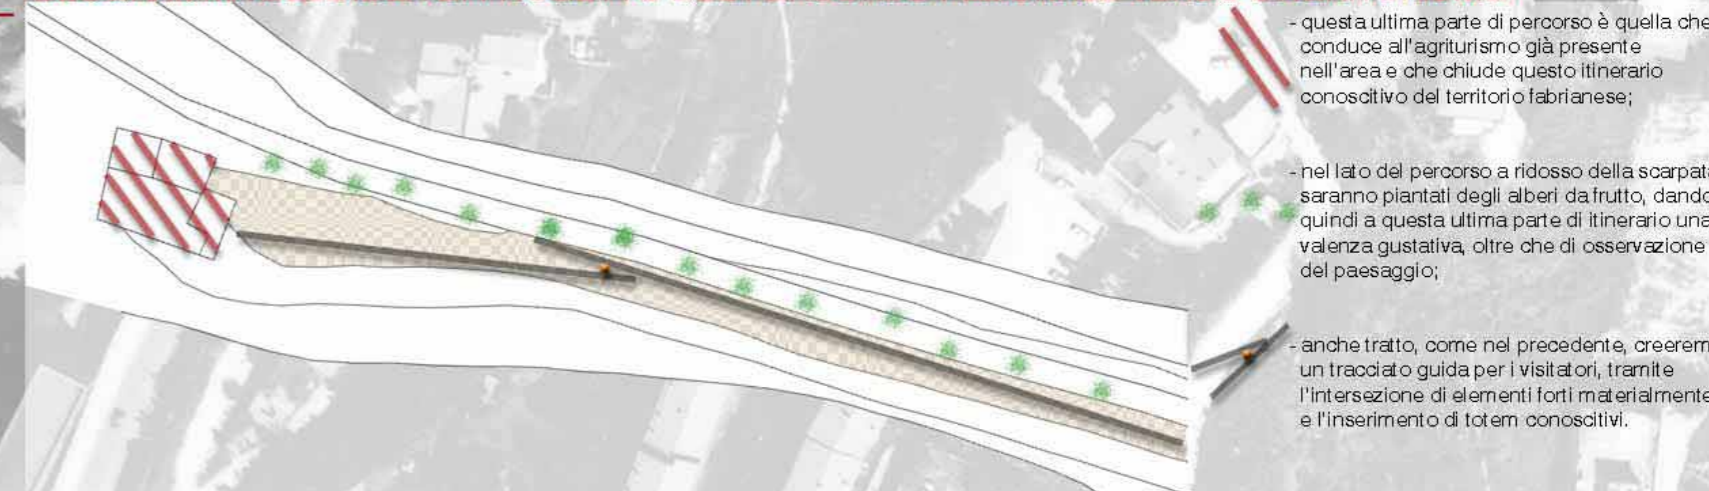
IDEOGRAMMA DELL'IDEA DI PROGETTO DEL PERCORSO PEDONALE VERSO L'AGRITURISMO

- questa ultima parte di percorso è quella che conduce all'agriturismo già presente nell'area e che chiude questo itinerario conoscitivo del territorio fabrianese;
- nel lato del percorso a ridosso della scarpata saranno piantati degli alberi da frutto, dando quindi a questa ultima parte di itinerario una valenza gustativa, oltre che di osservazione del paesaggio;
- anche tratto, come nel precedente, crederemo un tracciato guida per i visitatori, tramite l'intersezione di elementi forti materialmente e l'inserimento di totem conoscitivi.

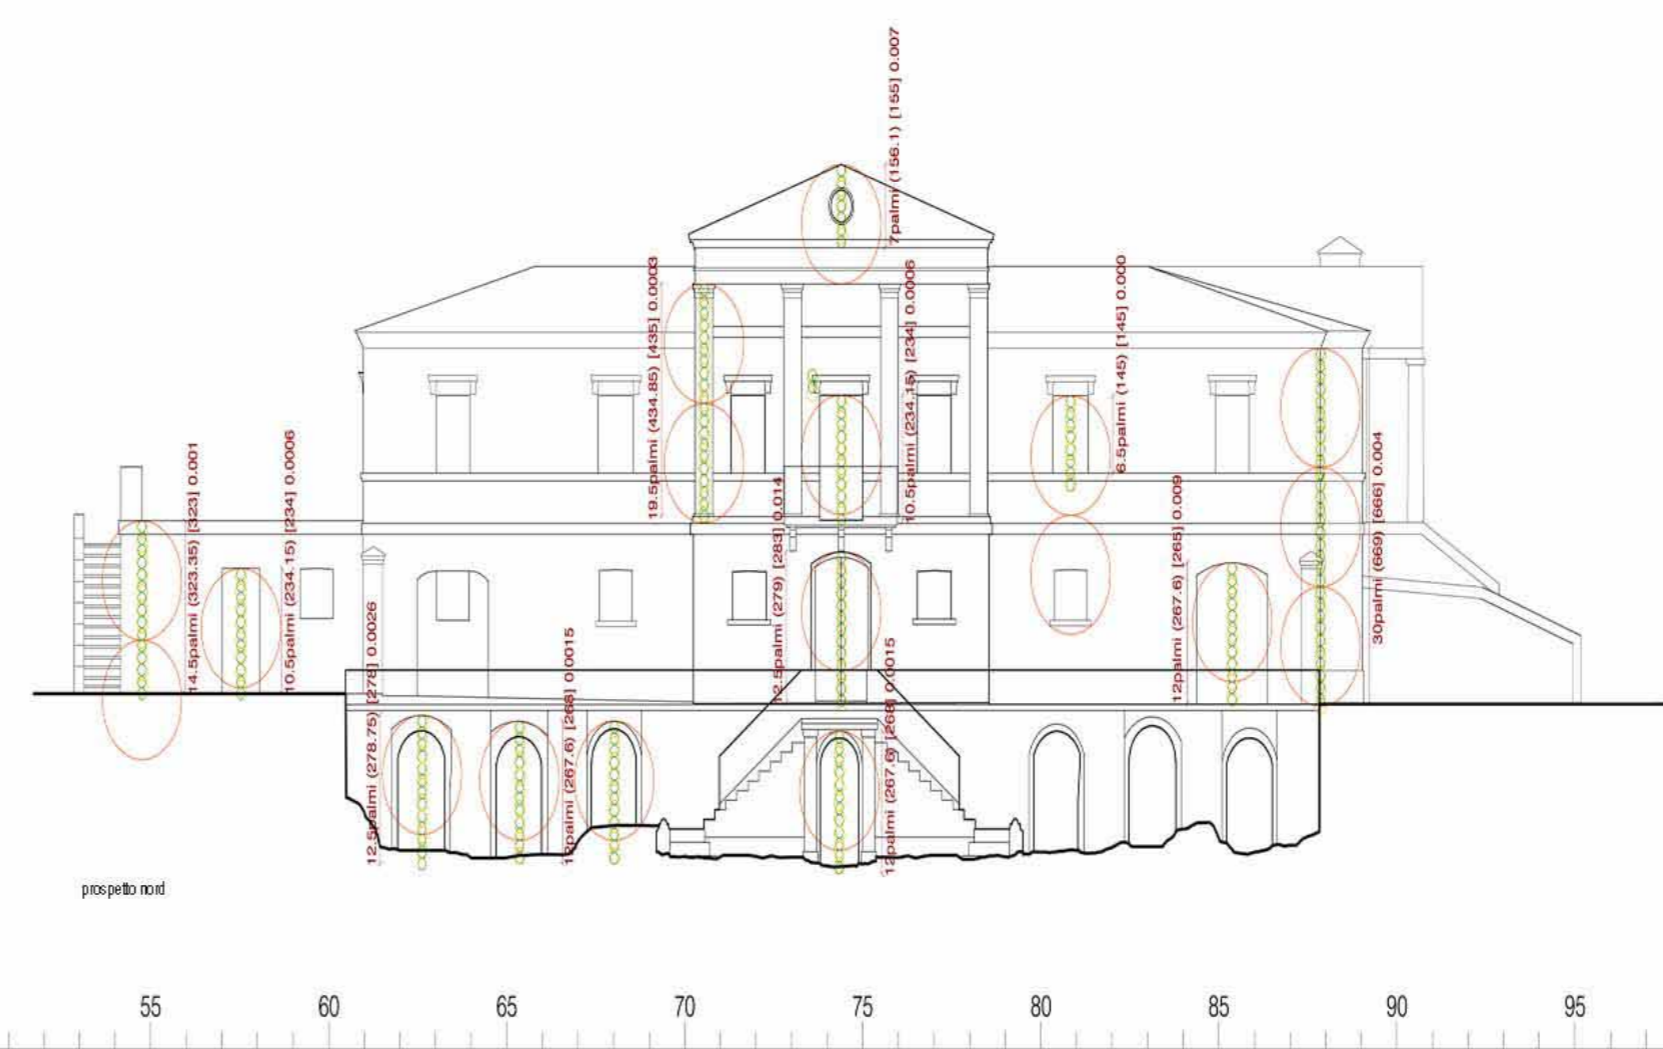
- 1.8 cm (1 oncia)
- 22.3 cm (1 palmo romano=12 oncie)
- 29.8 cm (1 piede romano=16 oncie)
- 22.3 cm (1 canna architettonica=10 palmi romani)

() = misura in oncie/palmi considerati
[] = misura in oncie/feet
0.005 = scarto in percentuale

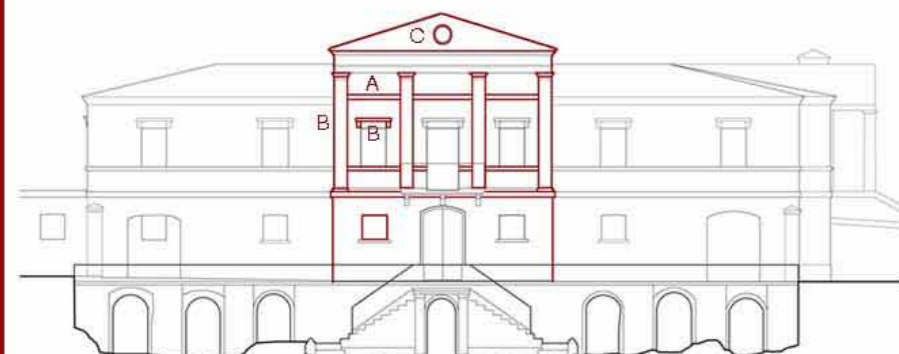
Villa Rotondo, Civita, Arch. Rotondo, antecedente al 1749

- i due corpi centrali si sviluppano su tre piani di cui un piano per le stanze della servitù, un piano nobile e un mezzano, con una struttura in mattoni;
- A - in Villa Rotondo il mezzanino non presenta aperture, mentre in Villa Centofinestre si ed hanno dimensioni ridotte rispetto alle altre aperture;
- B - in Villa Rotondo le aperture sono scandite da paraste realizzate in mattoni, presenti solo al piano nobile e sono sormontate da modanature;
- C - i due corpi centrali sono sormontati da un timpano triangolare sovrastato da tetto a falda, con un rosone centrale nel caso di Villa Rotondo e uno stemma nel caso di Villa Centofinestre.

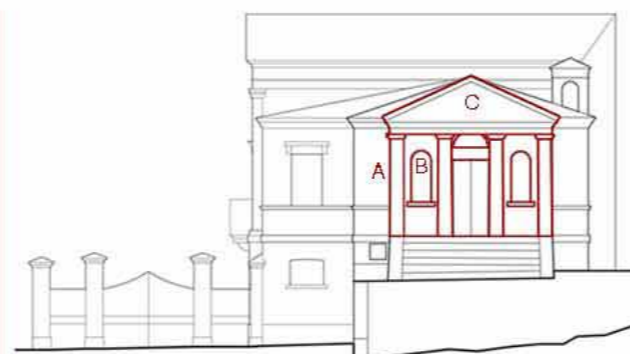
Villa Rotondo, Civita, Arch. Rotondo, antecedente al 1749

- A - Le due ville hanno un avanzamento che è un vero e proprio pronao di tempio antico, matrice dello stile palladiano e tale pronao è costituito da 4 colonne in mattoni ed è sormontato da un timpano triangolare;
- B - le aperture di Villa Rotondo hanno tutte terminazione semicircolare, mentre in Villa Chiericati sono rettangolari;
- C - il timpano di Villa Rotondo è in parte vetrato.

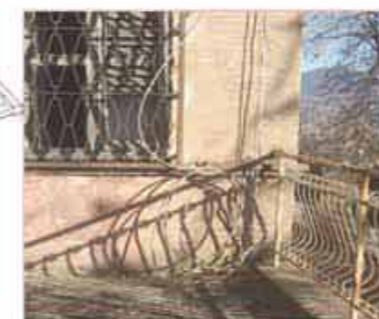
PRESENZA DI CAVI IMPROPRI:
presenza per la distribuzione dell'energia elettrica, in contrasto con le istanze estetiche e conservative del monumento, causate da interventi non idonei.
INTERVENTO:
rimozione e modifica della distribuzione, senza apertura di tracce nella muratura.

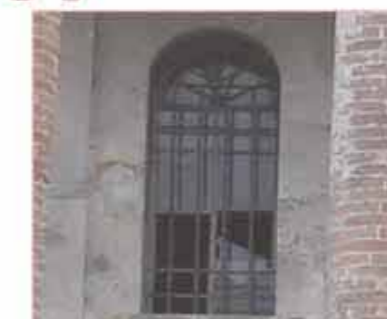
VETRI DANNEGGIATE:
presenza di vetrate fratturate o mancanti con infissi lacerati dovuti all'assenza di manutenzione.
INTERVENTO:
riparazione delle vetrate mancanti o parzialmente danneggiate con vetrate distinguibili dalle originali ed infissi nuovi.

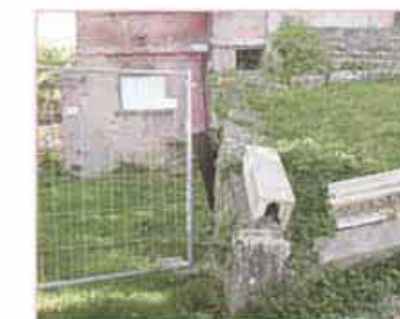
ABBANDONO MATERIALE DA COSTRUZIONE:
presenza di materiale da costruzione depositato ed abbandonato nei pressi della villa in contrasto con le istanze estetiche.
INTERVENTO:
rimozione del materiale.

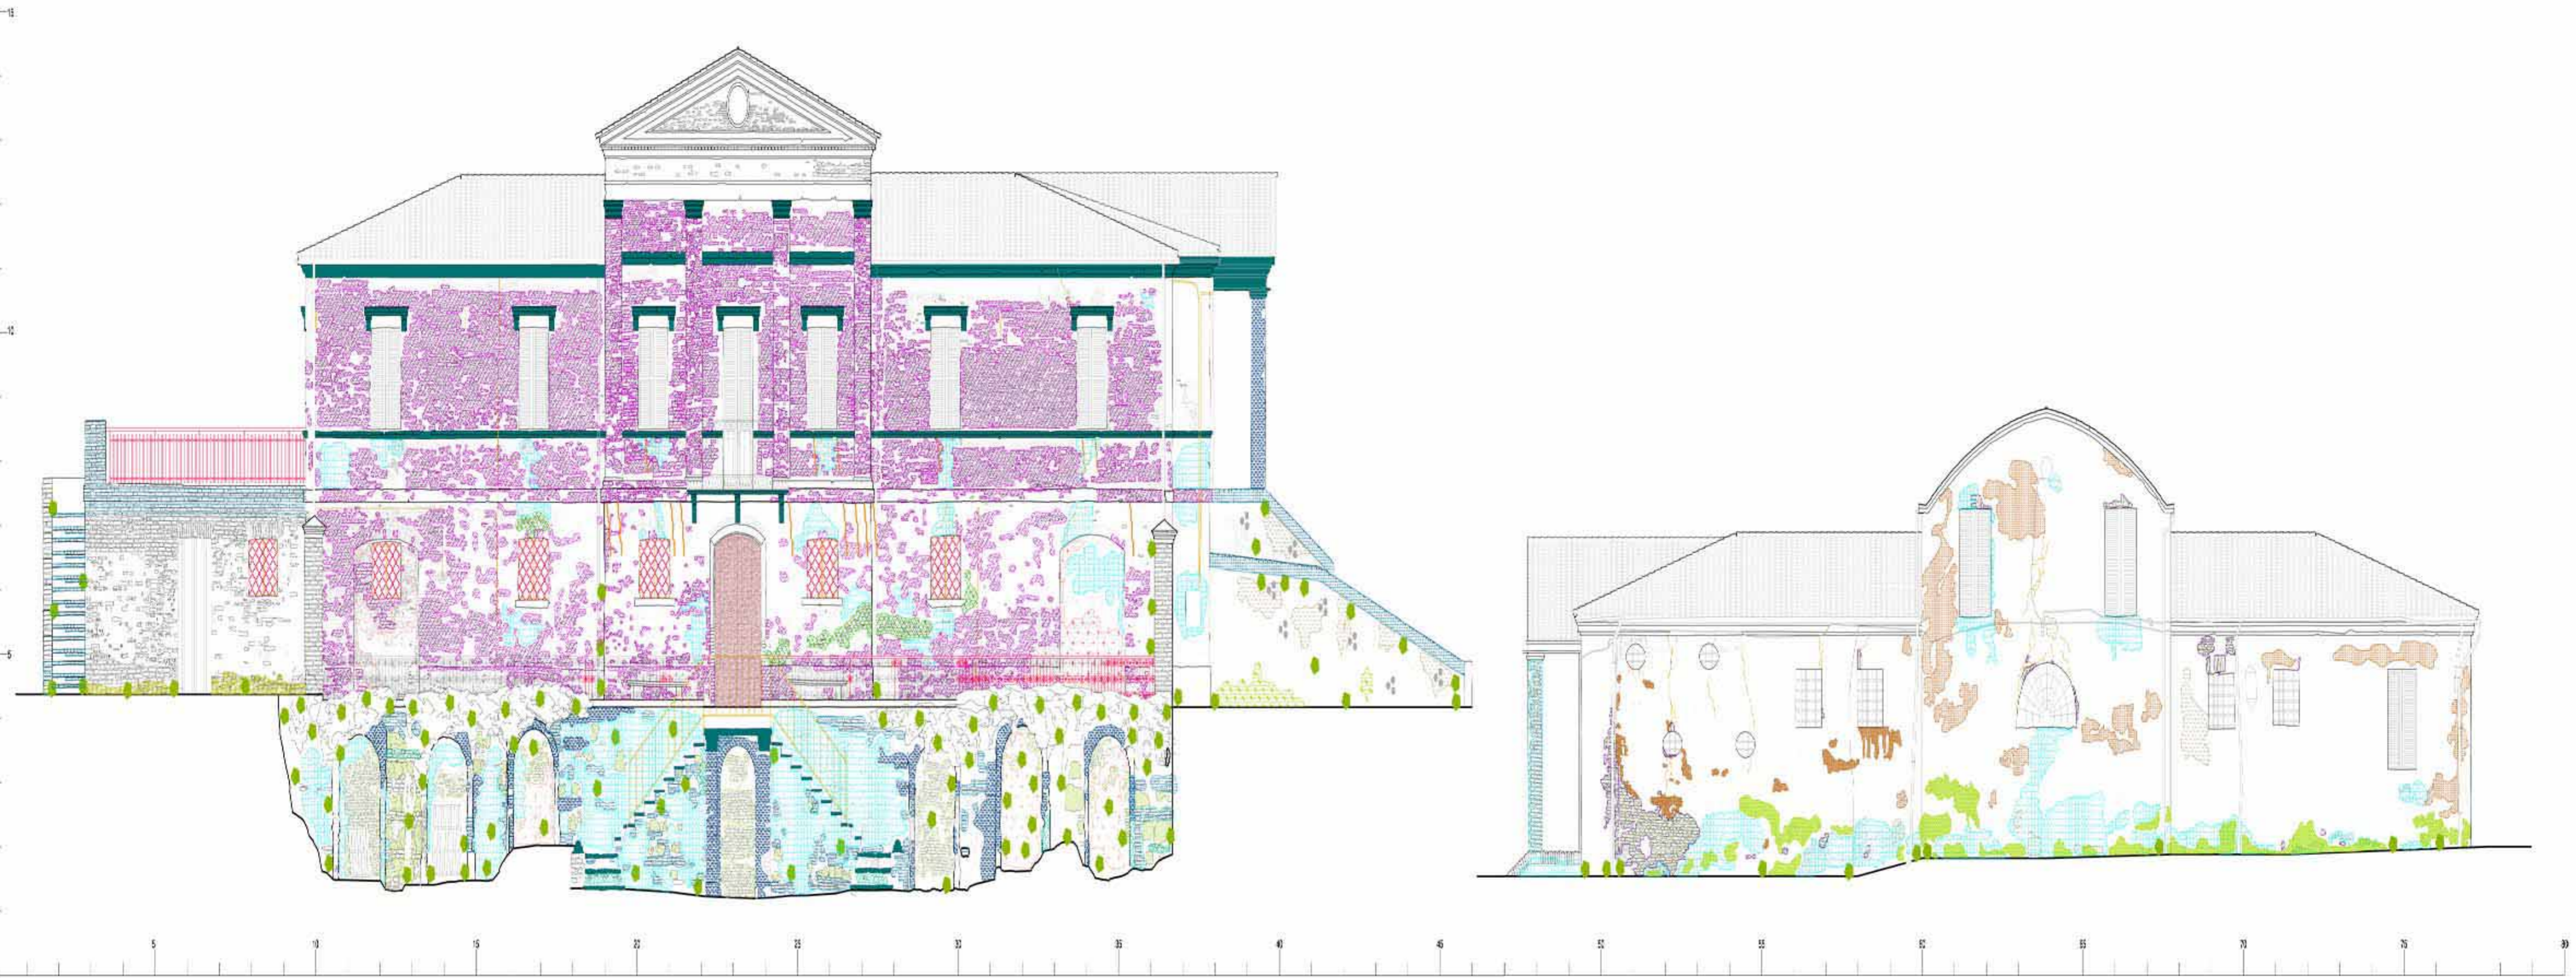
MATTONI Degrado rilevato: scollamenti di intonaco, spaccature, distacco di malta, ecc. Causa: agenti atmosferici, azione antropica, ecc.	Intervento: Riparazione delle superfici con malta di calce, stucco, ecc. Causa: agenti atmosferici, azione antropica, ecc.	Legenda: [Color swatches for brick and mortar]	MATTONI Degrado rilevato: scollamenti di intonaco, spaccature, distacco di malta, ecc. Causa: agenti atmosferici, azione antropica, ecc.	Intervento: Riparazione delle superfici con malta di calce, stucco, ecc. Causa: agenti atmosferici, azione antropica, ecc.	Legenda: [Color swatches for brick and mortar]	MATTONI Degrado rilevato: scollamenti di intonaco, spaccature, distacco di malta, ecc. Causa: agenti atmosferici, azione antropica, ecc.	Intervento: Riparazione delle superfici con malta di calce, stucco, ecc. Causa: agenti atmosferici, azione antropica, ecc.	Legenda: [Color swatches for brick and mortar]	MATTONI Degrado rilevato: scollamenti di intonaco, spaccature, distacco di malta, ecc. Causa: agenti atmosferici, azione antropica, ecc.	Intervento: Riparazione delle superfici con malta di calce, stucco, ecc. Causa: agenti atmosferici, azione antropica, ecc.	Legenda: [Color swatches for brick and mortar]	MATTONI Degrado rilevato: scollamenti di intonaco, spaccature, distacco di malta, ecc. Causa: agenti atmosferici, azione antropica, ecc.	Intervento: Riparazione delle superfici con malta di calce, stucco, ecc. Causa: agenti atmosferici, azione antropica, ecc.	Legenda: [Color swatches for brick and mortar]

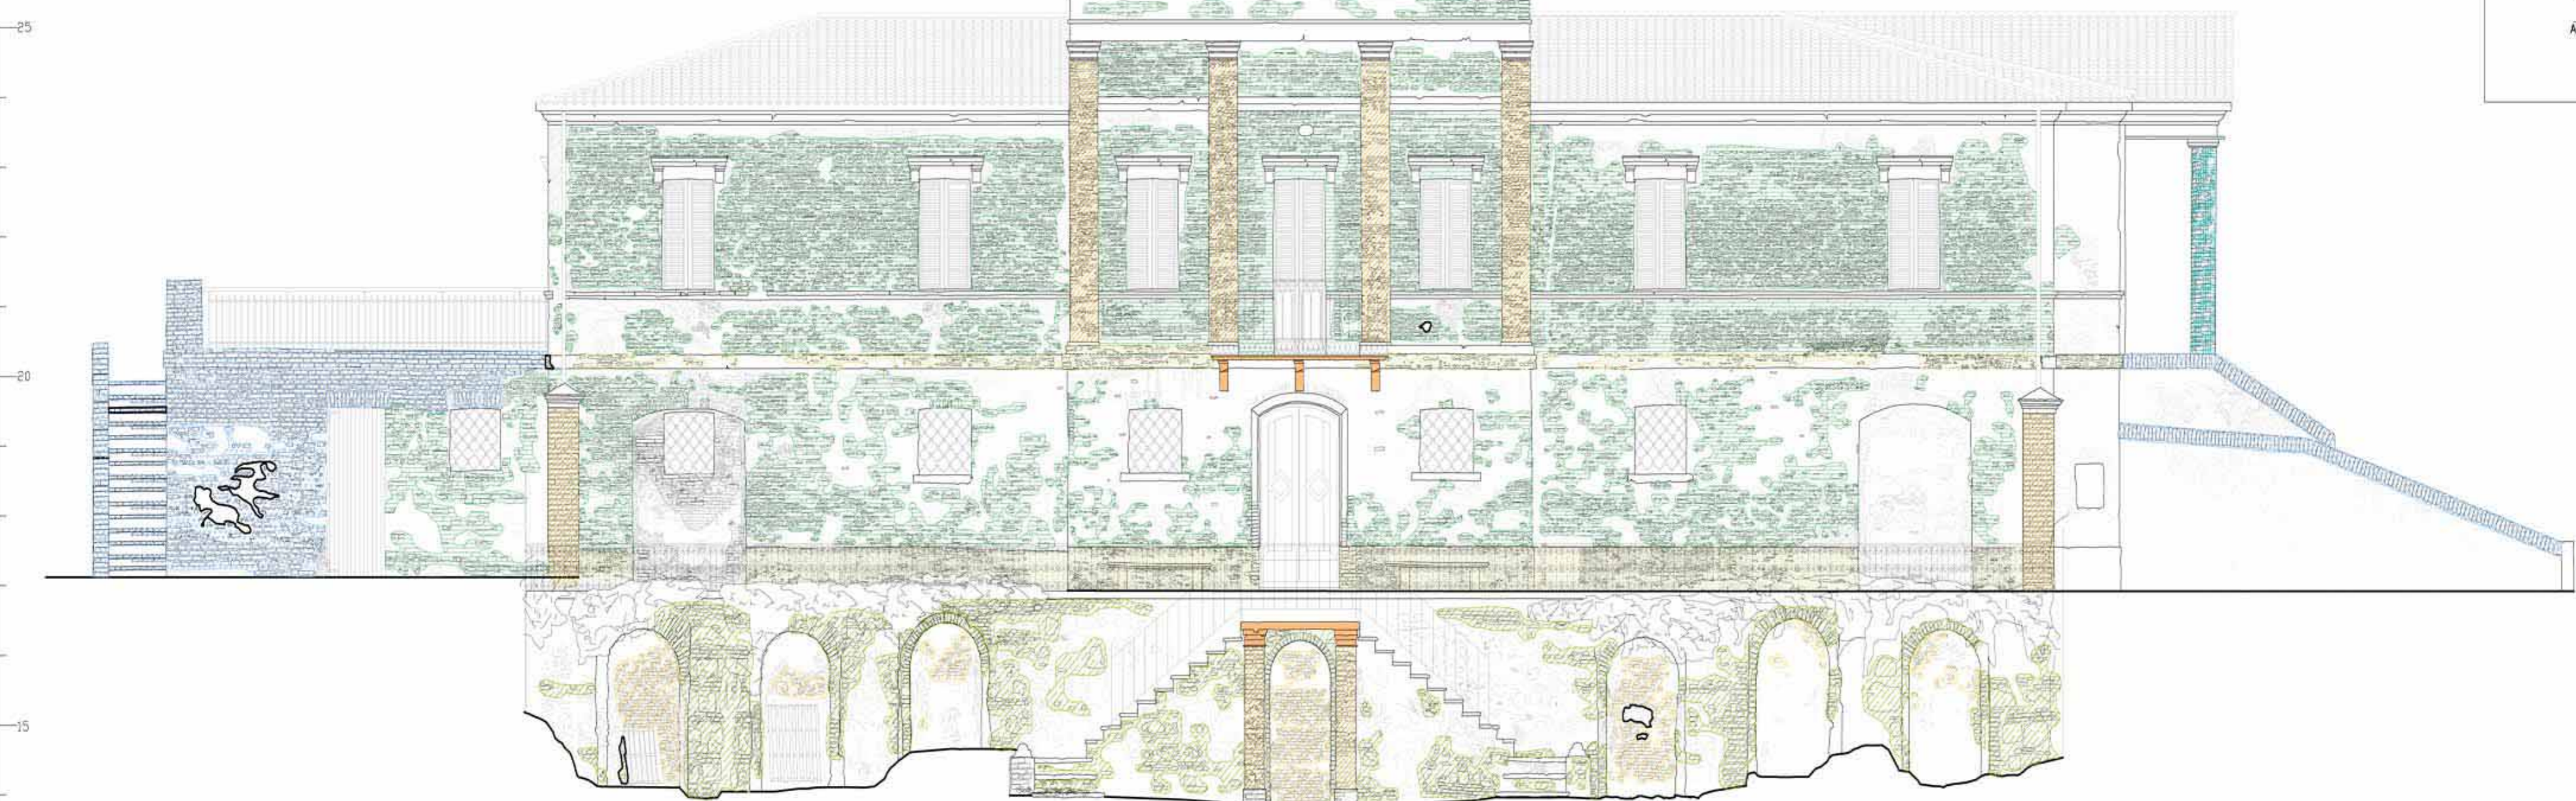
prospetto A-A

-   muratura 1
-   muratura 2
-   muratura 3
-   muratura 4
-   muratura 5
-   muratura 6
-   muratura 7
-   muratura 8
-   laterizio presagomato di color rosso, cottura in fornace, con impasto poco depurato; malta di cemento e sabbia di fiume.
-   pietra rosa locale

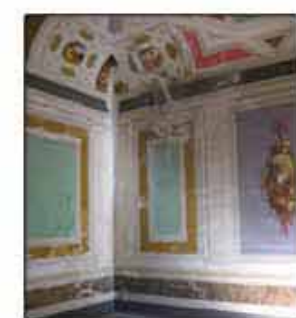
Pitture della sala principale del piano nobile. Gli affreschi, sia delle pareti che dei soffitti, sembrerebbero essere in stile Rococò (1730-40).

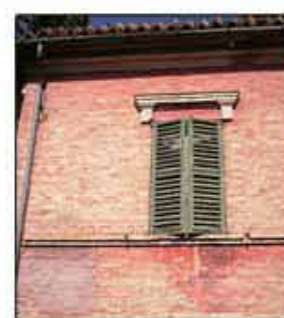
Particolare di una finestra del piano nobile la cui cornice restituisce un'immagine settecentesca della villa.

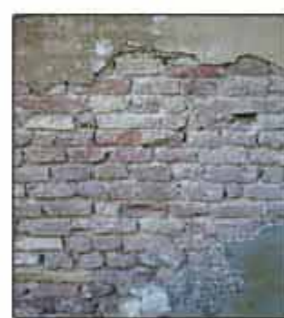
Particolare del prospetto a monte; dal distacco dell'intonaco è venuta alla luce una muratura in mattoni la cui finitura grossolana, un impasto poco uniforme e il colore chiaro lasciano intendere un'epoca ancor più antica.

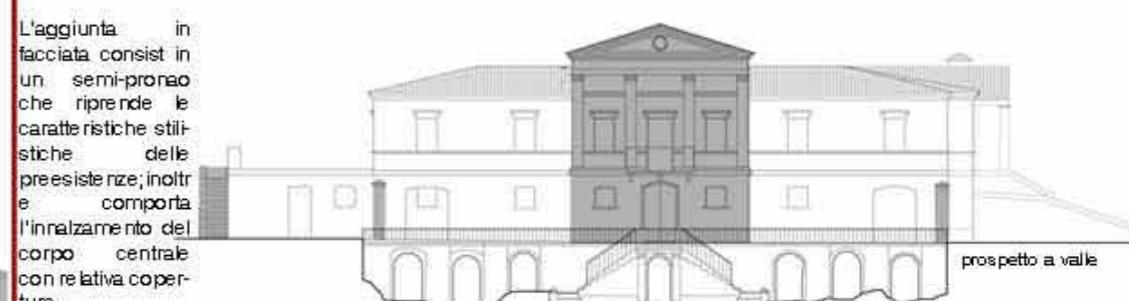
prospetto a valle

In pianta le aggiunte comprendono l'inserimento di un vano semicircolare per una scala in stile palladiano; inoltre è evidente anche un nuovo elemento in facciata e una scala esterna.

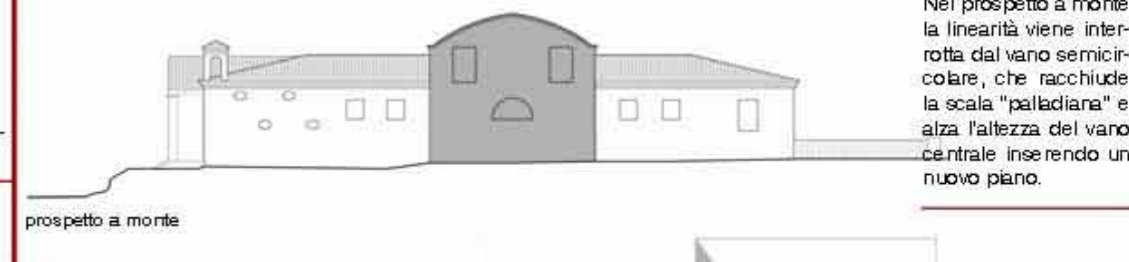
Nel prospetto a monte la linearità viene interrotta dal vano semicircolare, che racchiude la scala "palladiana" e alza l'altezza del vano centrale inserendo un nuovo piano.

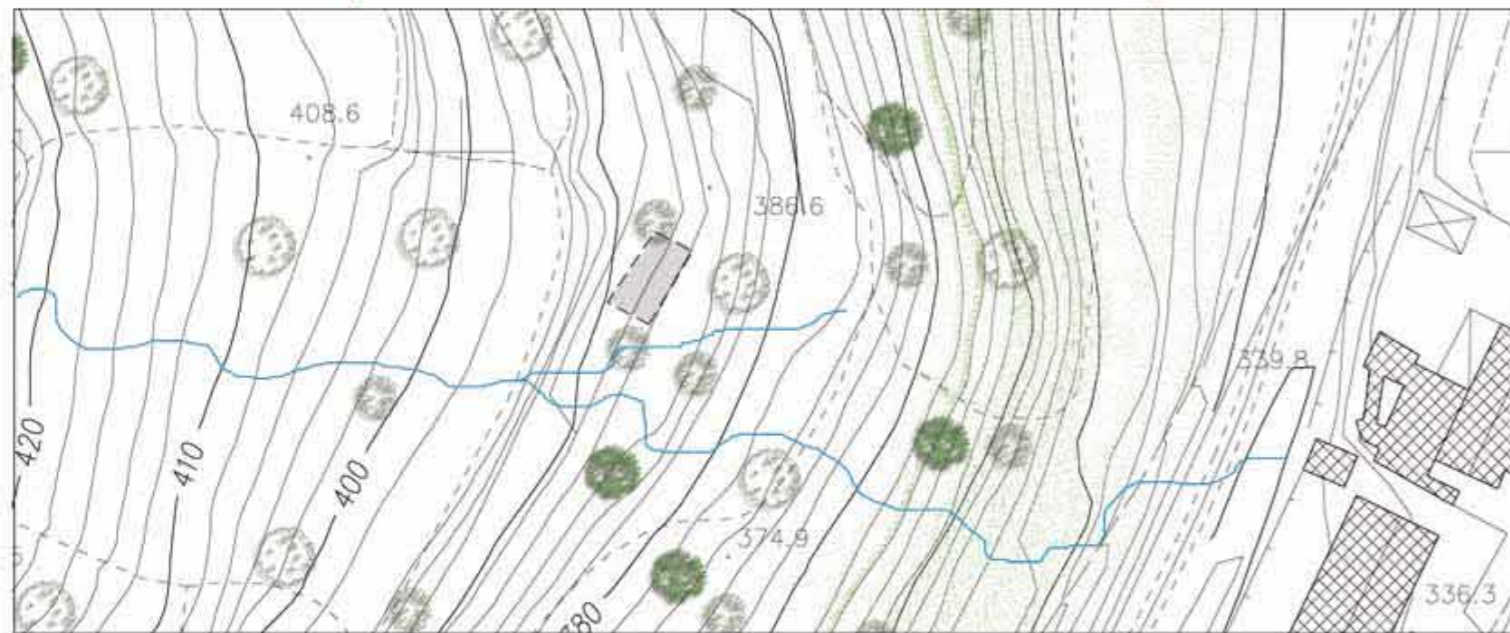
Non si hanno informazioni storiche né riferimenti catastali che ci dicano quando sia sorta e come fosse la struttura originaria della fabbrica, facendo un'analisi critica è possibile risalire, per ipotesi, a come fosse la villa prima del 1814: la planimetria rappresenta come fosse, ipoteticamente il terreno, il declivio, la sorgente prima che vi fosse costruita la fabbrica e la strada privata ad essa relativa.
