GENERALITA'

OGGETTO: Torre degli Ercolani
 SITO: via dei Soderini, n° 26
 TIPOLOGIA EDILIZIA: Torre gentilizia privata.
 DATAZIONE: secolo XII
 INQUADRAMENTO CATASTALE: Foglio 169, Allegato A, particella n° 36
 DESTINAZIONE D'USO ATTUALE: collegamento tra i piani del palazzo e deposito oggetti del vicino Ostello.
 PROPRIETA': Comune di Ascoli Piceno
 NOTE: Bene vincolato ai sensi della Legge n° 1089 del 1939 sui Beni culturali.

Storia della fabbrica

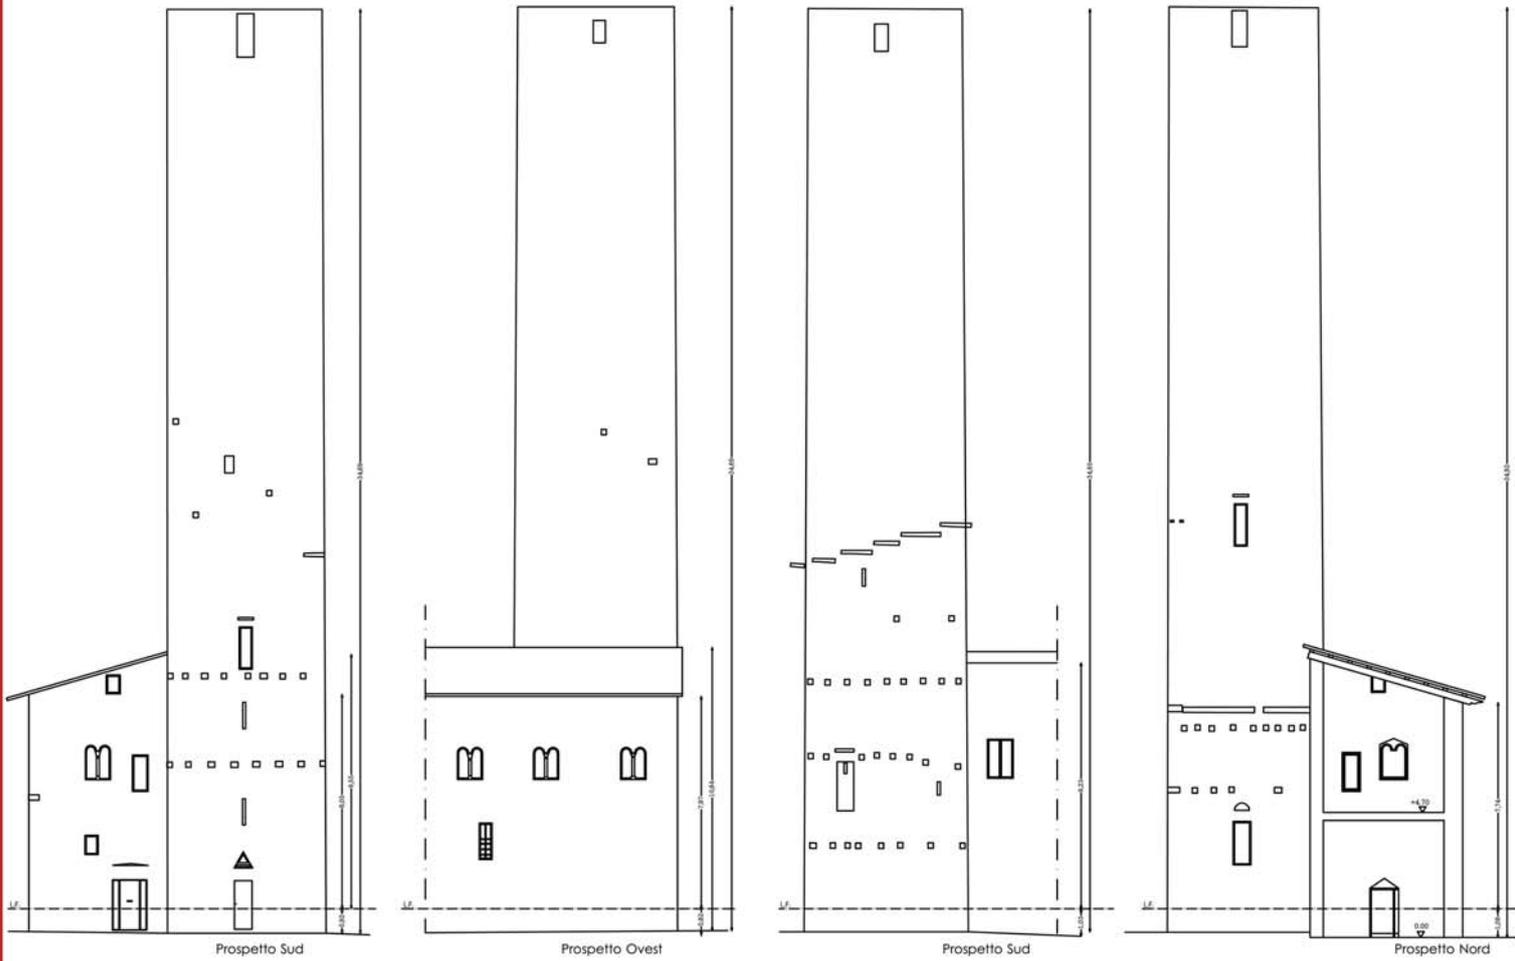
Prospetti dell'edificio

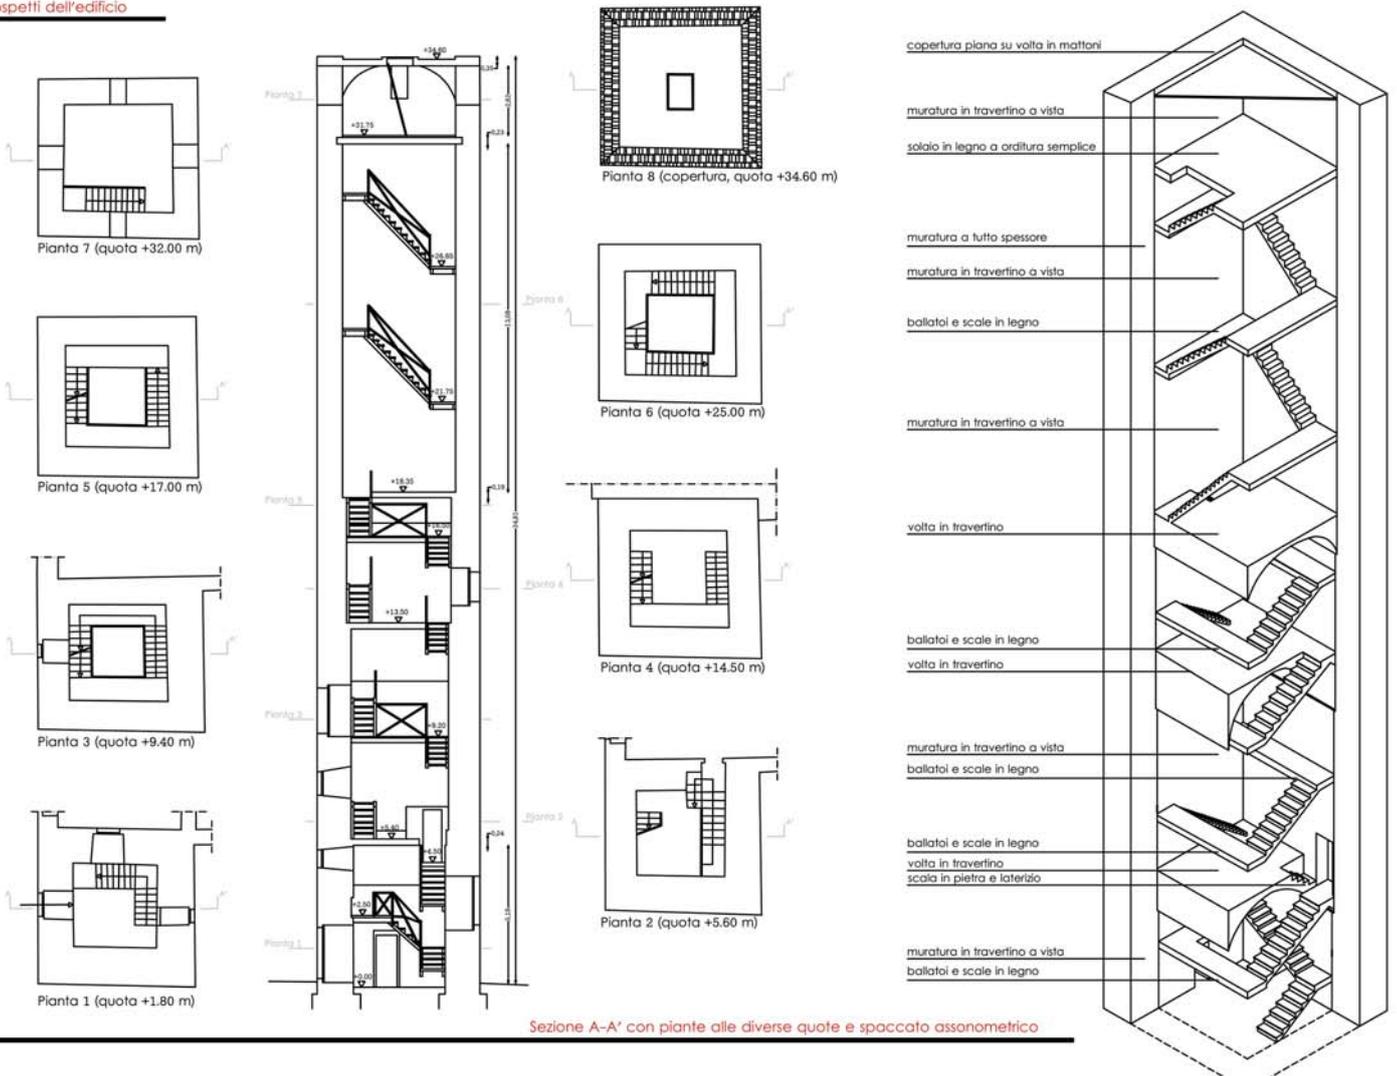
- copertura piano su volta in mattoni
- muratura in travertino a vista
- solaio in legno a orditura semplice
- muratura a tutto spessore
- muratura in travertino a vista
- ballatoi e scale in legno
- muratura in travertino a vista
- volta in travertino
- ballatoi e scale in legno
- volta in travertino
- muratura in travertino a vista
- ballatoi e scale in legno
- ballatoi e scale in legno
- volta in travertino
- scala in pietra e laterizio
- muratura in travertino a vista
- ballatoi e scale in legno

Sezione A-A' con piante alle diverse quote e spaccato assometrico

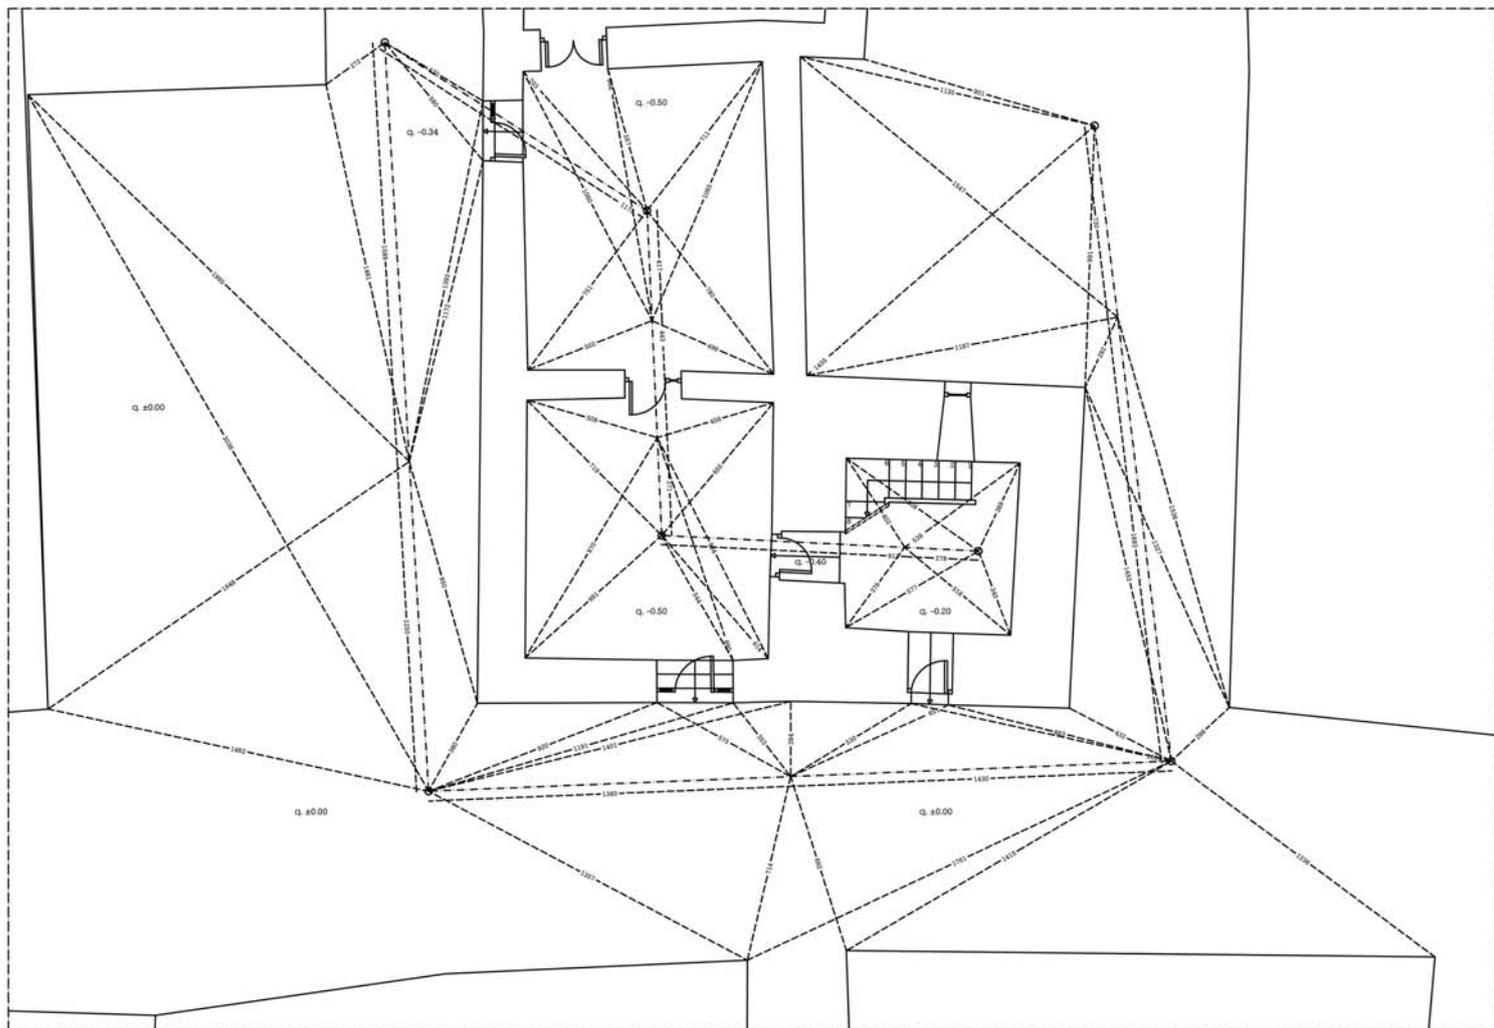
Planimetria del manufatto con trilaterazioni e restituzione della pavimentazione

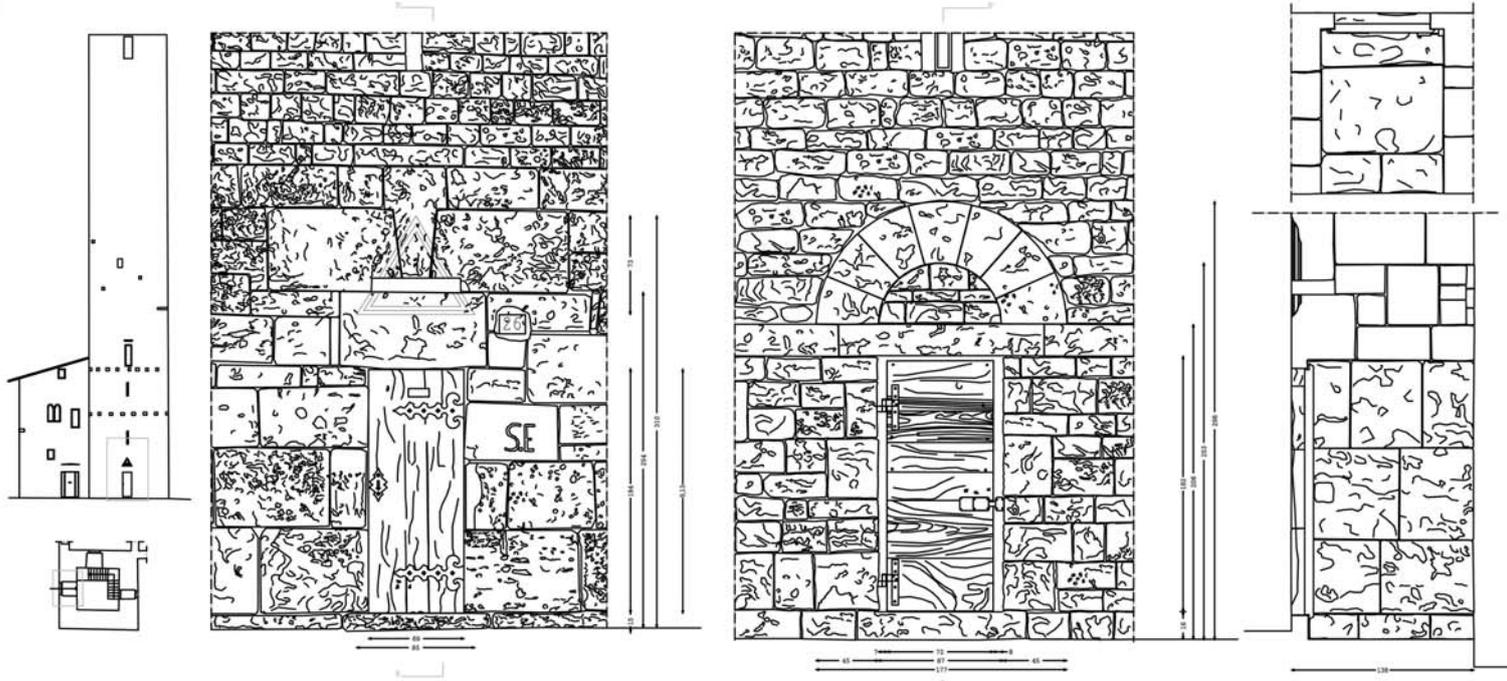
Particolare: confronto lato esterno-interno del prospetto sud, Pianta e sezione B-B'

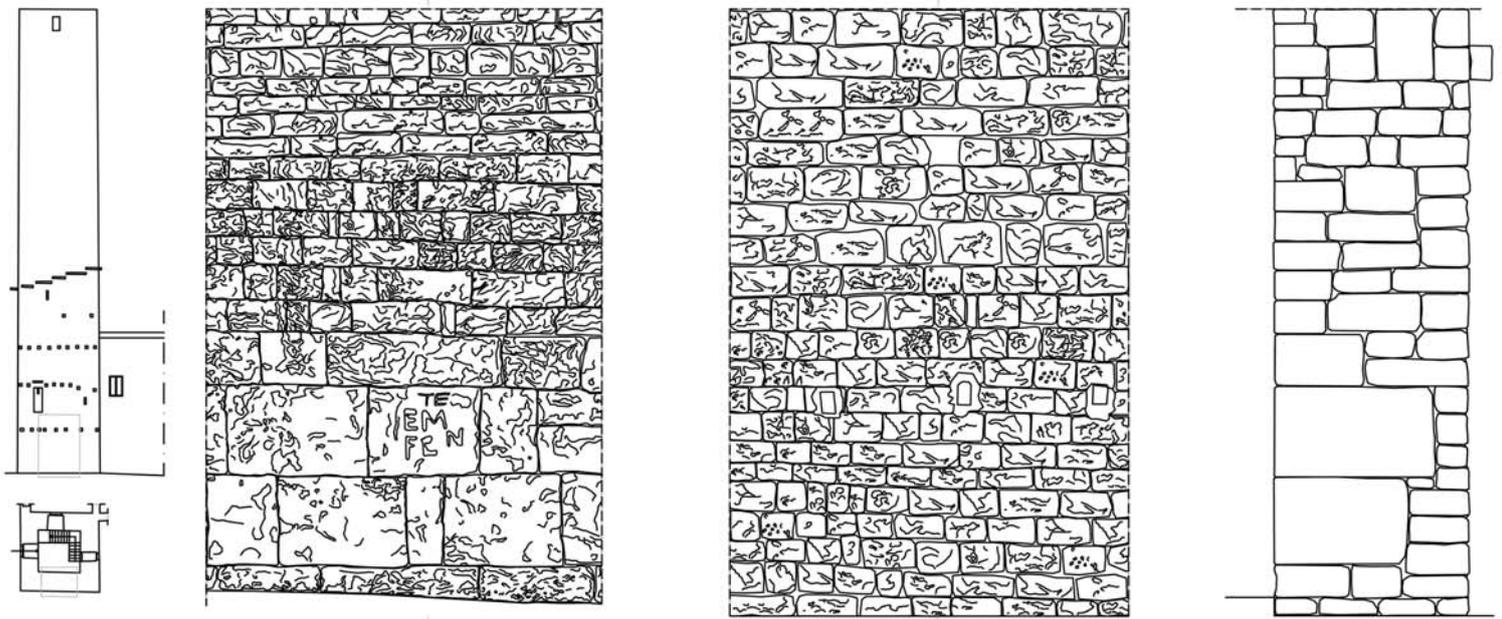
Particolare: confronto lato esterno-interno del prospetto est, pianta e sezione C-C'

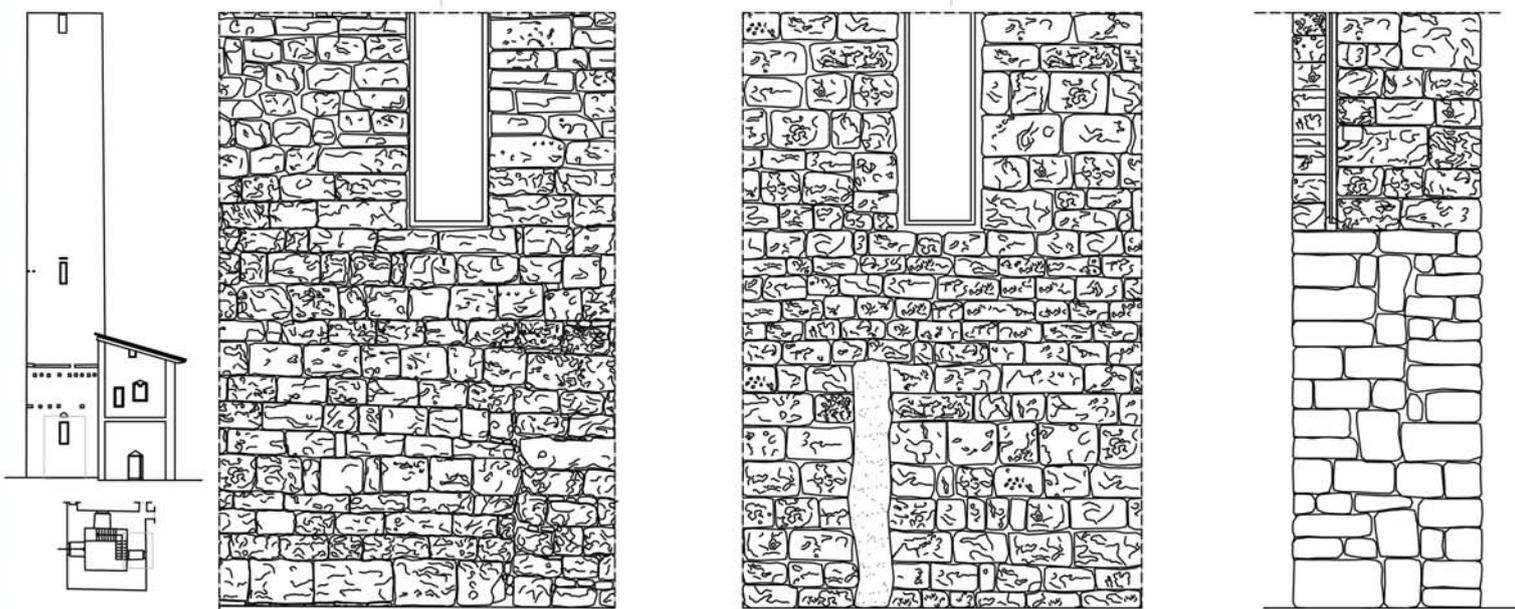
Particolare: confronto lato esterno-interno del prospetto nord, pianta e sezione D-D'

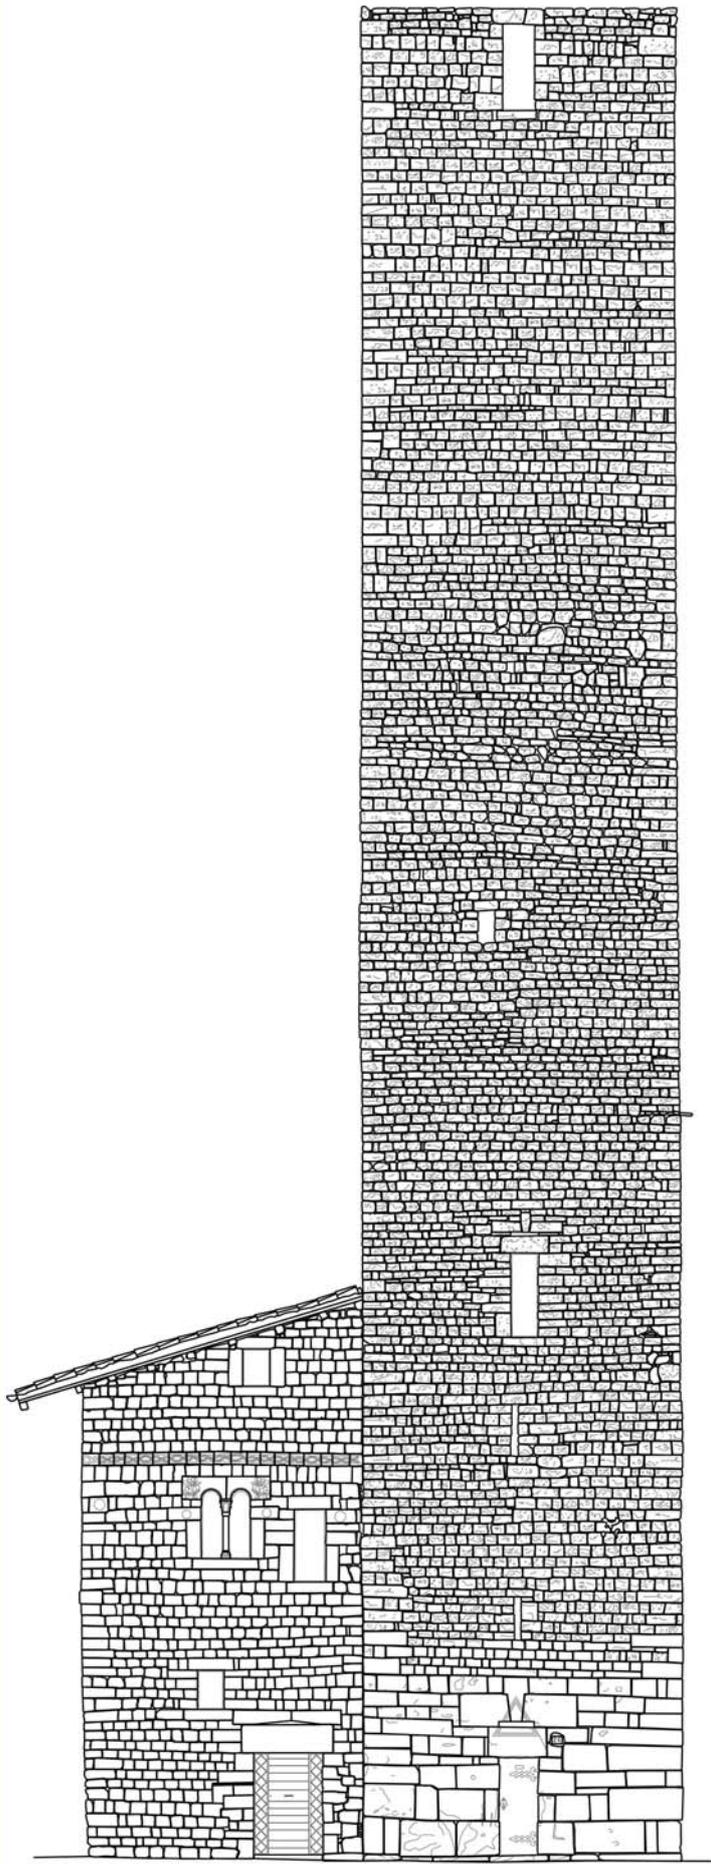
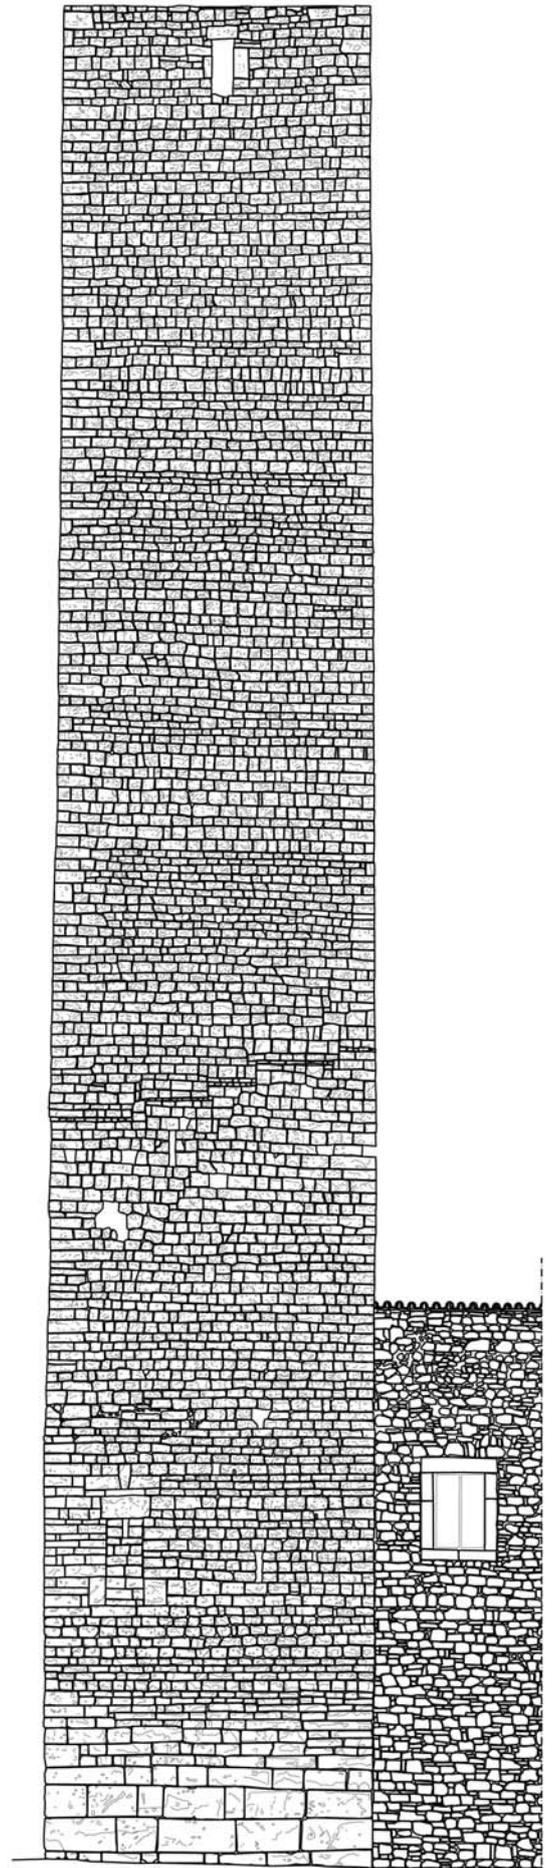
Prospetti Sud ed Est

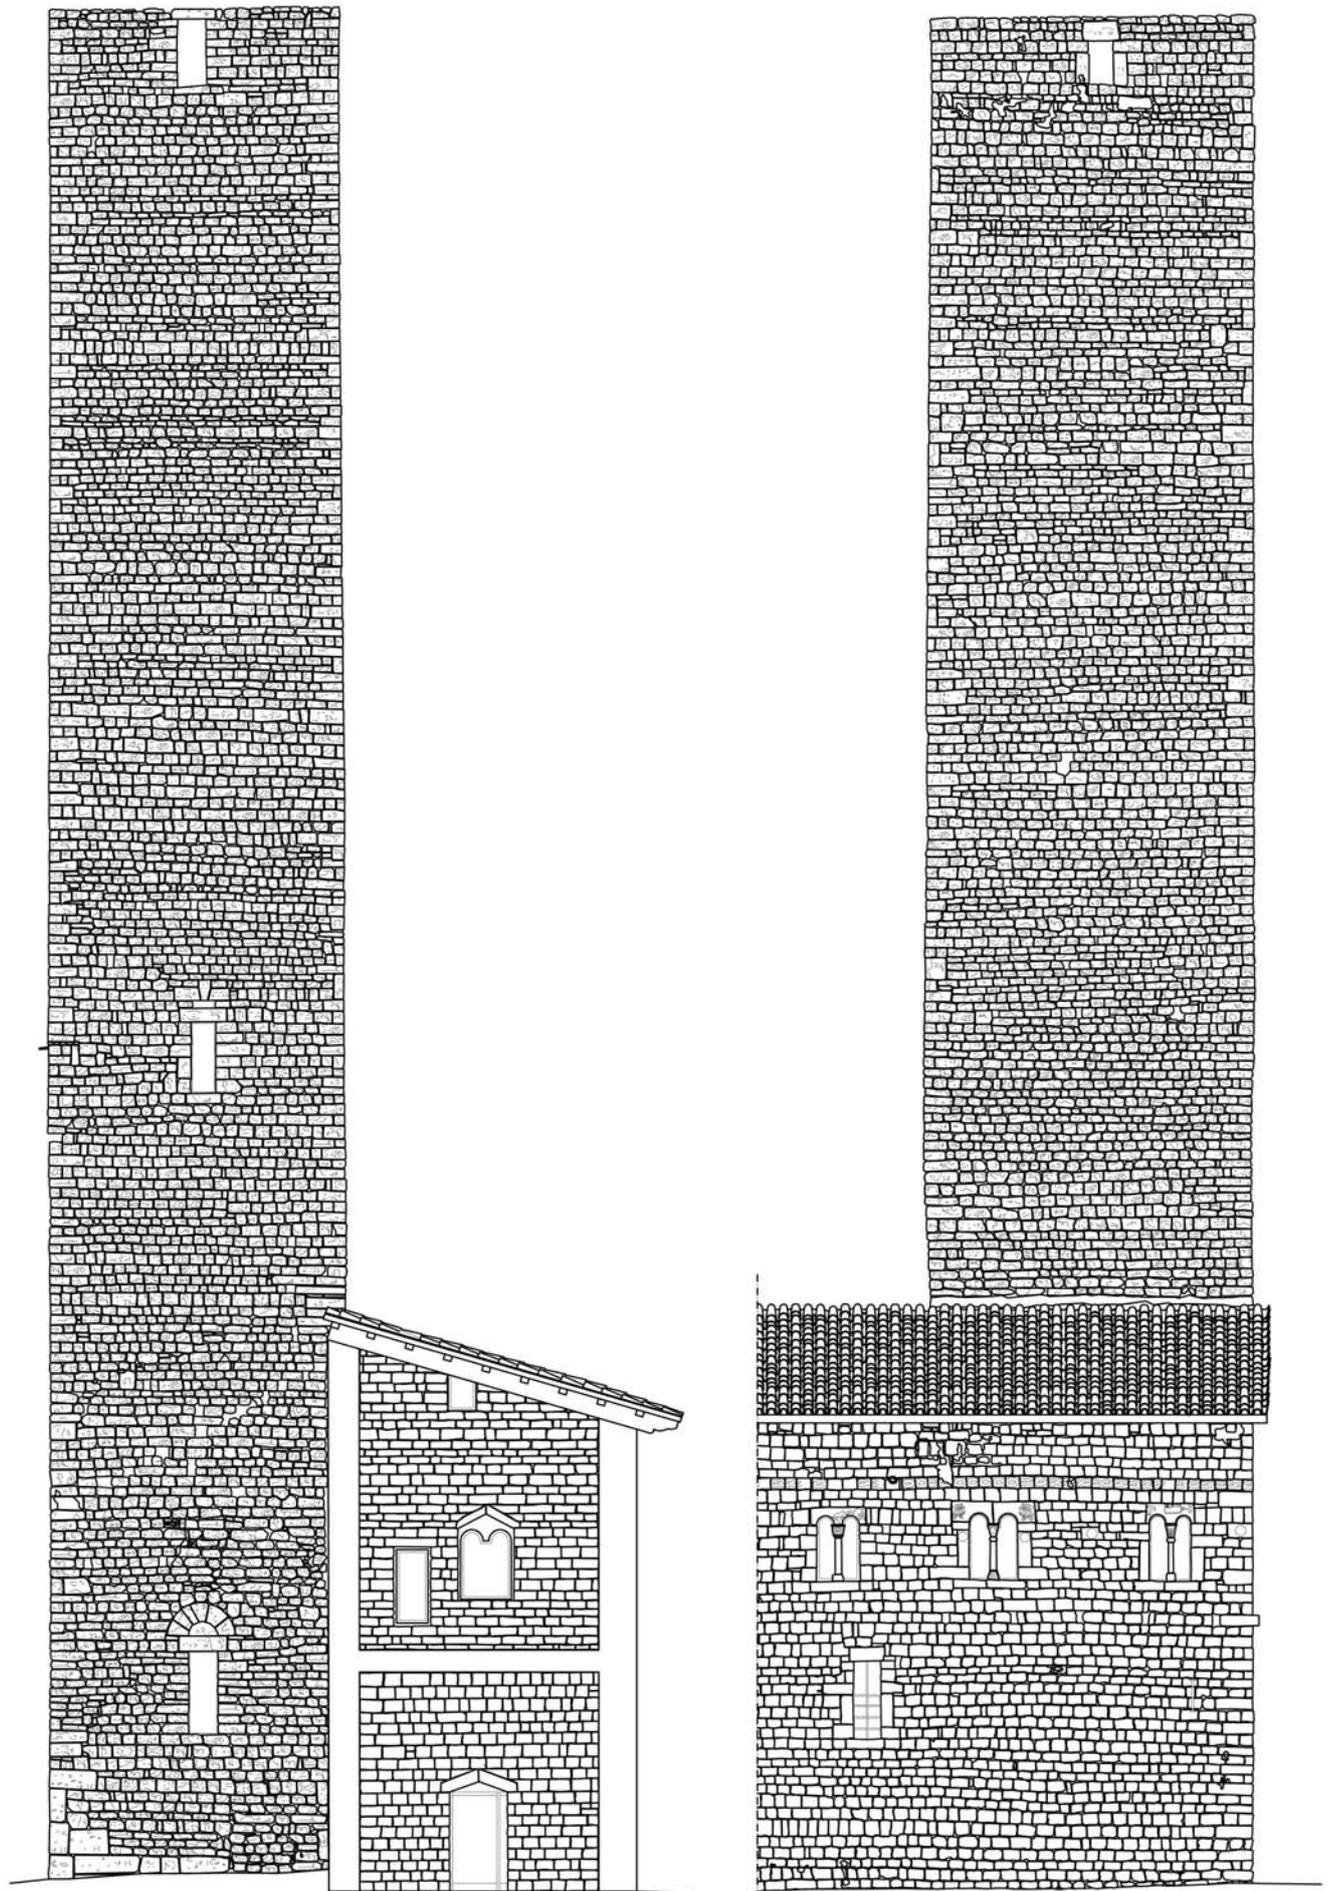
Prospetti Nord ed Ovest

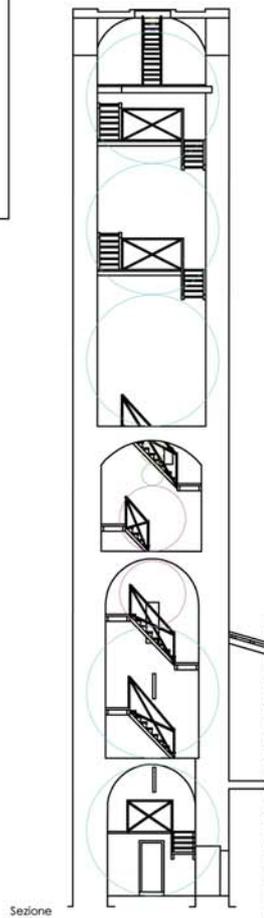
Sezione

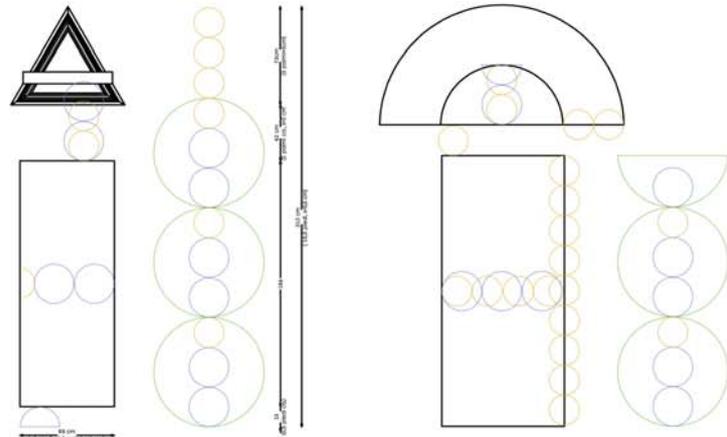
Finestre e fregio del prospetto Sud, finestra in sommità del prospetto Est.

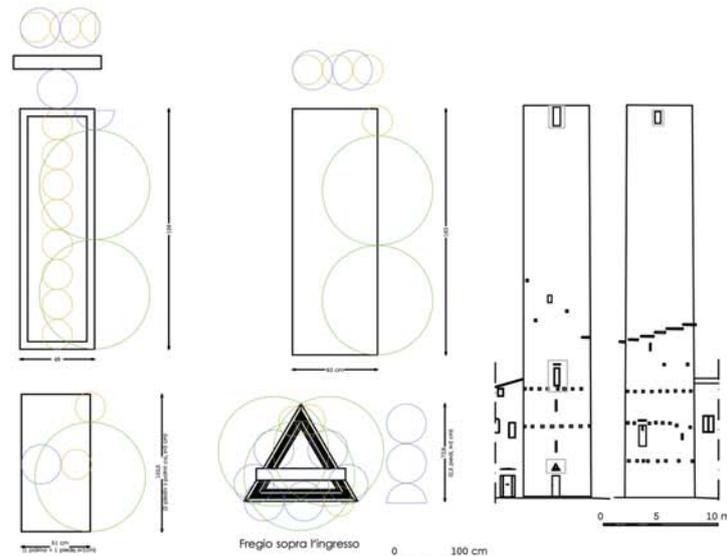
Fregio sopra l'ingresso

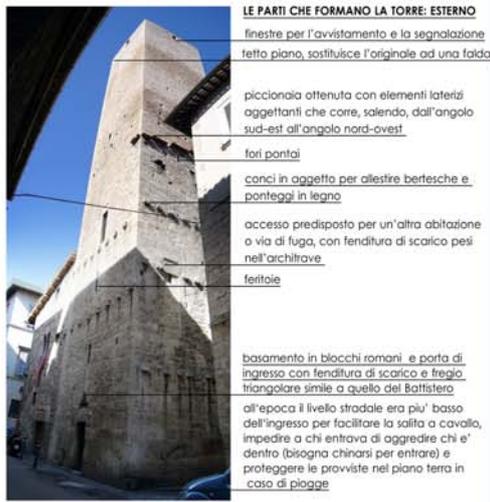
LE PARTI CHE FORMANO LA TORRE: ESTERNO

- finestre per l'avvistamento e la segnalazione
- teflo piano, sostituisce l'originale ad una falda
- piccionella ottenuta con elementi laterizi aggettanti che corre, salendo, dall'angolo sud-est all'angolo nord-ovest
- fori pontali
- conci in aggetto per allestire berthesche e ponteggi in legno
- accesso predisposto per un'altra abitazione o via di fuga, con fenditura di scarico pesi nell'architrave
- feffiole
- basamento in blocchi romani e porta di ingresso con fenditura di scarico e fregio triangolare simile a quello del Battistero
- all'epoca il livello stradale era piu' basso dell'ingresso per facilitare la salita a cavallo, impedire a chi entrava di aggredire chi e' dentro (bisogna chinarsi per entrare) e proteggere le provviste nel piano terra in caso di piogge

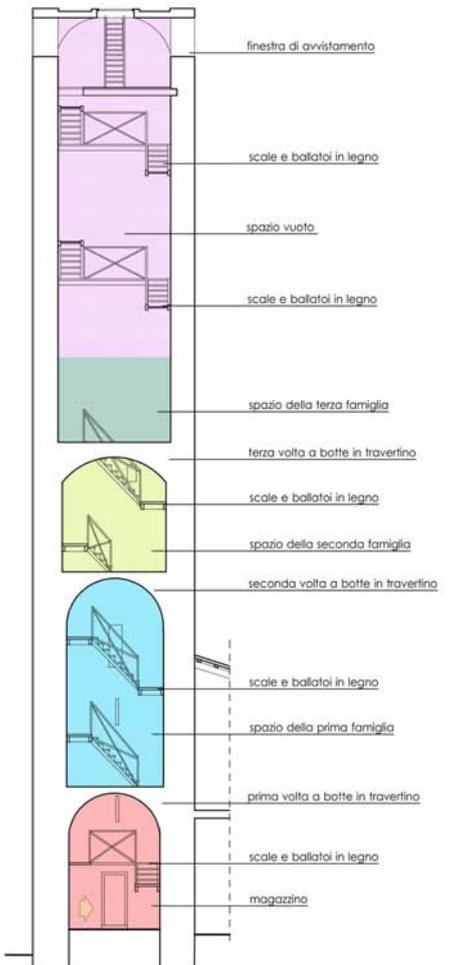
L'interno era diviso in piu' piani separati da volte a botte dove si conservavano i viveri delle famiglie, servite da scale e ballatoi in legno stretti ma abbastanza comodi per il trasporto delle merci. Gli stessi superata la quota delle volte in pietra diventavano piu' stretti e scomodi perche' si saliva solo per l'avvistamento e la manutenzione del tetto.

- finestra di avvistamento
- scale e ballatoi in legno
- spazio vuoto
- scale e ballatoi in legno
- spazio della terza famiglia
- terza volta a botte in travertino
- scale e ballatoi in legno
- spazio della seconda famiglia
- seconda volta a botte in travertino
- scale e ballatoi in legno
- spazio della prima famiglia
- prima volta a botte in travertino
- scale e ballatoi in legno
- magazzino

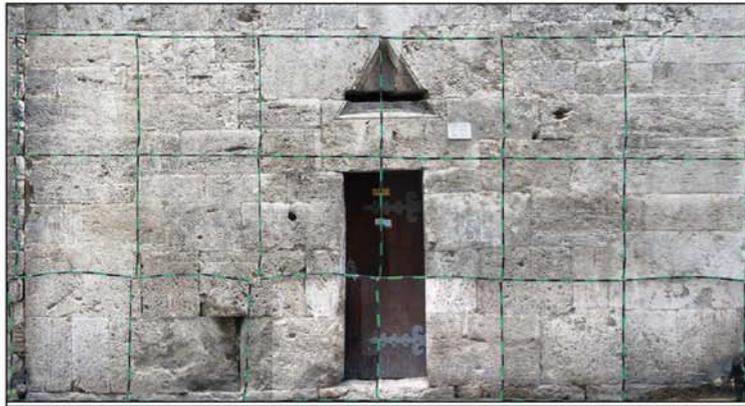
Complone murario ottenuto rilevando puntualmente la muratura con un modulo quadrato (1=1m)

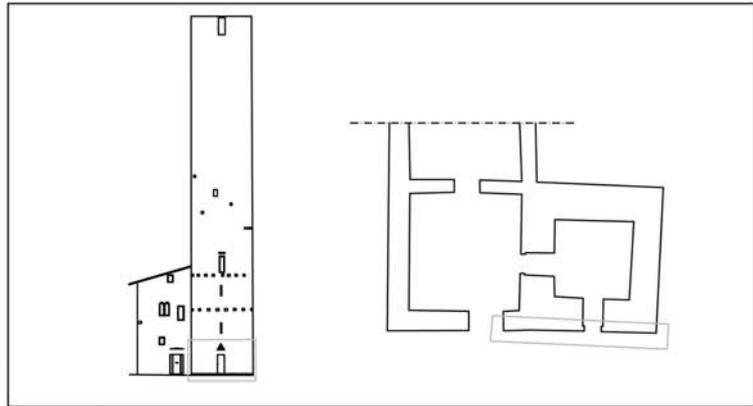
Pianta e prospetto Sud

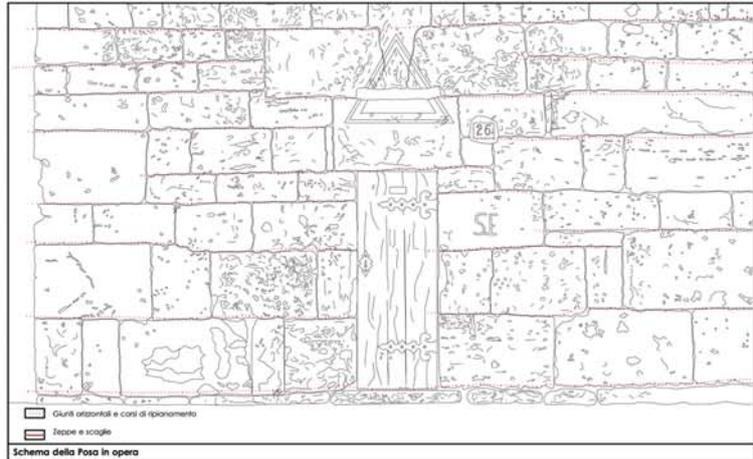
Schema della Posa in opera

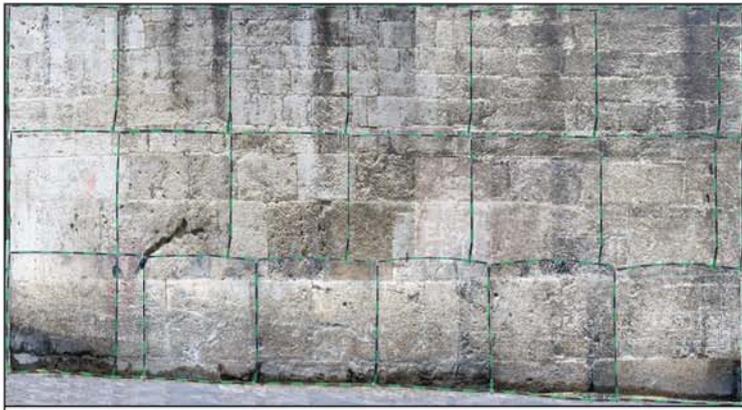
Campione murario ottenuto rilevando puntualmente la muratura con un modulo quadrato (0=1m)

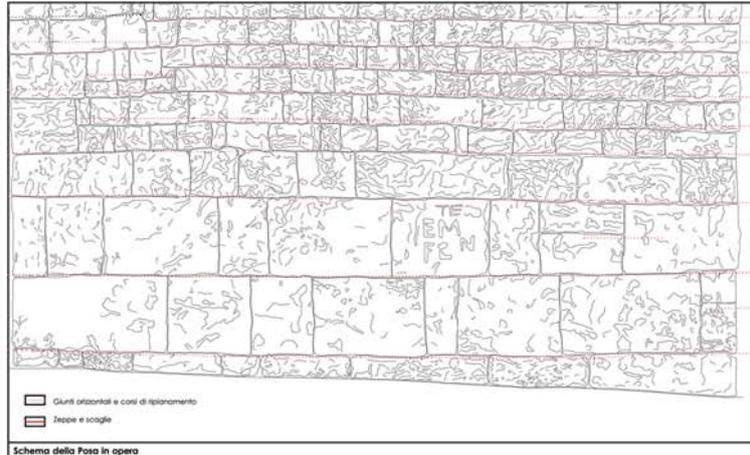
Schema della Posa in opera

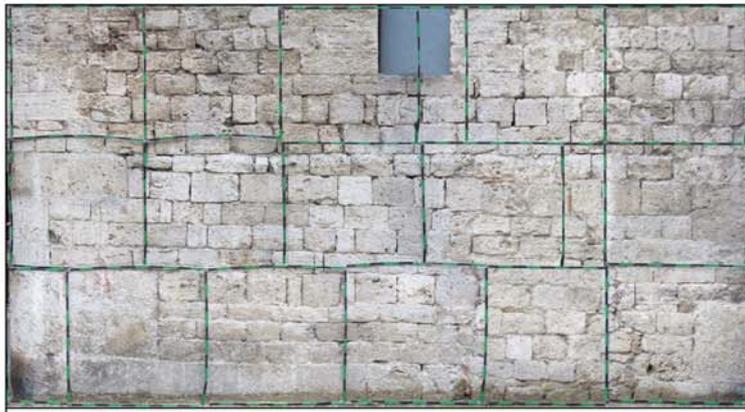
Campione murario ottenuto rilevando puntualmente la muratura con un modulo quadrato (9=1m)

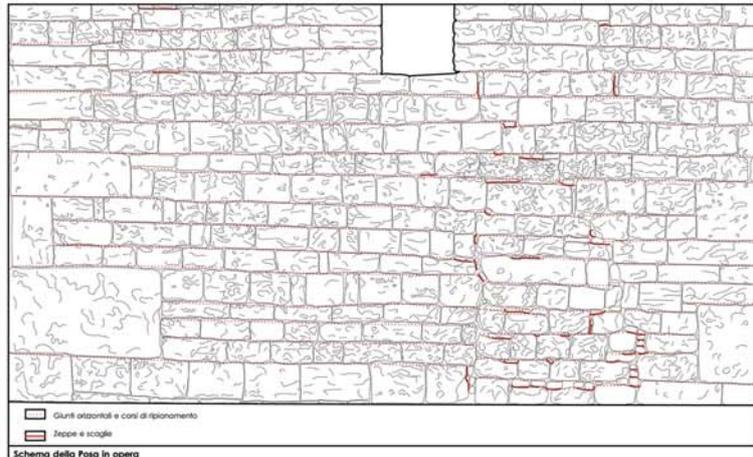
Giunti orizzontali e corsi di ripianamento

Schema della Fosa in opera

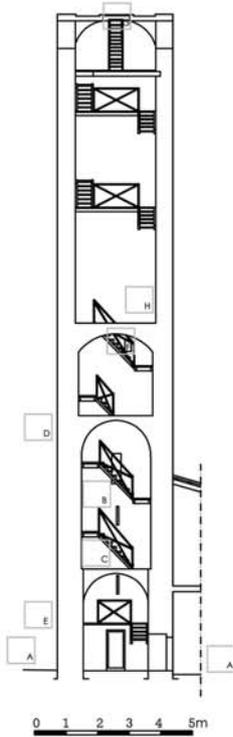
A	PRESENZA DI AUTOMOBILI Presenza di auto che sostano in due aree adibite a parcheggio dai residenti circostanti poste a Ovest e Est della Torre.		NUOVA DESTINAZIONE D'USO DELLA ZONA Recupero delle due aree da trasformare in aree verdi per la sosta dei visitatori e i parcheggi possono essere dislocati in un'area retrostante di proprietà comunale in disuso.	SITUAZIONE PERCETTIVA
B	USO IMPROPRIO La torre non ha una destinazione consona alla sua "notorietà": è un deposito di diversi oggetti, (vetri da letto, vecchie sedie, scale).		CAMBIAMENTO DESTINAZIONE D'USO INTERNO La Torre può diventare meta privilegiata della città: delle cento torri, essendo di esse la più nota e quella più conservata nei tratti caratteristici della torre gentilezza, quindi essere "mostro di se stesso".	
C	CAVI ELETTRICI-ELEMENTI METALLICI INFISSI Passaggio di cavi elettrici esterni alla muratura e collegati ad essa da ganci.		RIMOZIONE CAVI DELL'ENERGIA ELETTRICA Rimozione degli elementi in disuso e chiusura delle tracce con malta se necessario. Rimozione di pemi, chiodi ed altro affissi per fini utilitari. Successivo stuccatura delle soluzioni di continuità' causate dall'estrazione.

D	RESTAURI IMPROPRI Il lato sud presenta dei risarcimenti probabilmente fatti durante il restauro di inizio 900 con malta di colore rossastro che stride col bianco caratteristico della pietra.		STUCCATURE Rimozione degli apporti precedenti e stuccatura con impasto dai colori meno evidenti. Impasto da impiegare: calce idraulica o aerea con polvere di calce.	
E	GRAFFITI E VERNICI Il basamento è interessato da atti vandalici (graffiti e iscrizioni); inoltre il lato nord reca applicazioni di vernice (di solito fatti per organizzare le affissioni dei manifesti).		INIEZIONI Intervento per reintegrare la malta all'interno della muratura e riempire le discontinuità' sulla sommità' dell'edificio.

F	SCALA E SOLAIO IN LEGNO INAGIBILI Oggi si accede solo al 1° piano del Palazzetto (quota + 4,50 m): il primo tratto di scala (del 1997) ha tratti fessurati. Oltre la torre è inagibile per la scala e il solaio in legno rovinati.		NUOVA SCALA IN LEGNO Restauro del primo tratto di scala (sostituzione della struttura portante in legno rovinata con una in acciaio), mentre la restante va sostituita. Va sostituito anche il solaio in legno.	ELEMENTI
G	INFISSI E BOTOLA IN METALLO ROVINATI Tutti gli infissi metallici sono assillati con episodi locali di ruggine e infiltrazioni di acque meteoriche.		SOSTITUZIONE DEGLI INFISSI Disposizione di nuovi infissi con telaio in alluminio.	
H	PRESENZA ESCREMENTI DI VOLATILI Le aperture in sommità' sono accessibili dai volatili che negli anni hanno sporcato gli interni della torre alle diverse quote, aggravando le condizioni di degrado.		APPOSIZIONE DI GRIGLIE METALLICHE E INFISSI Inibire l'ingresso dei volatili con l'apposizione di griglie nelle feritoie, mentre per le grandi aperture in sommità' prevista la disposizione di infissi per maggiore godibilità' del panorama.

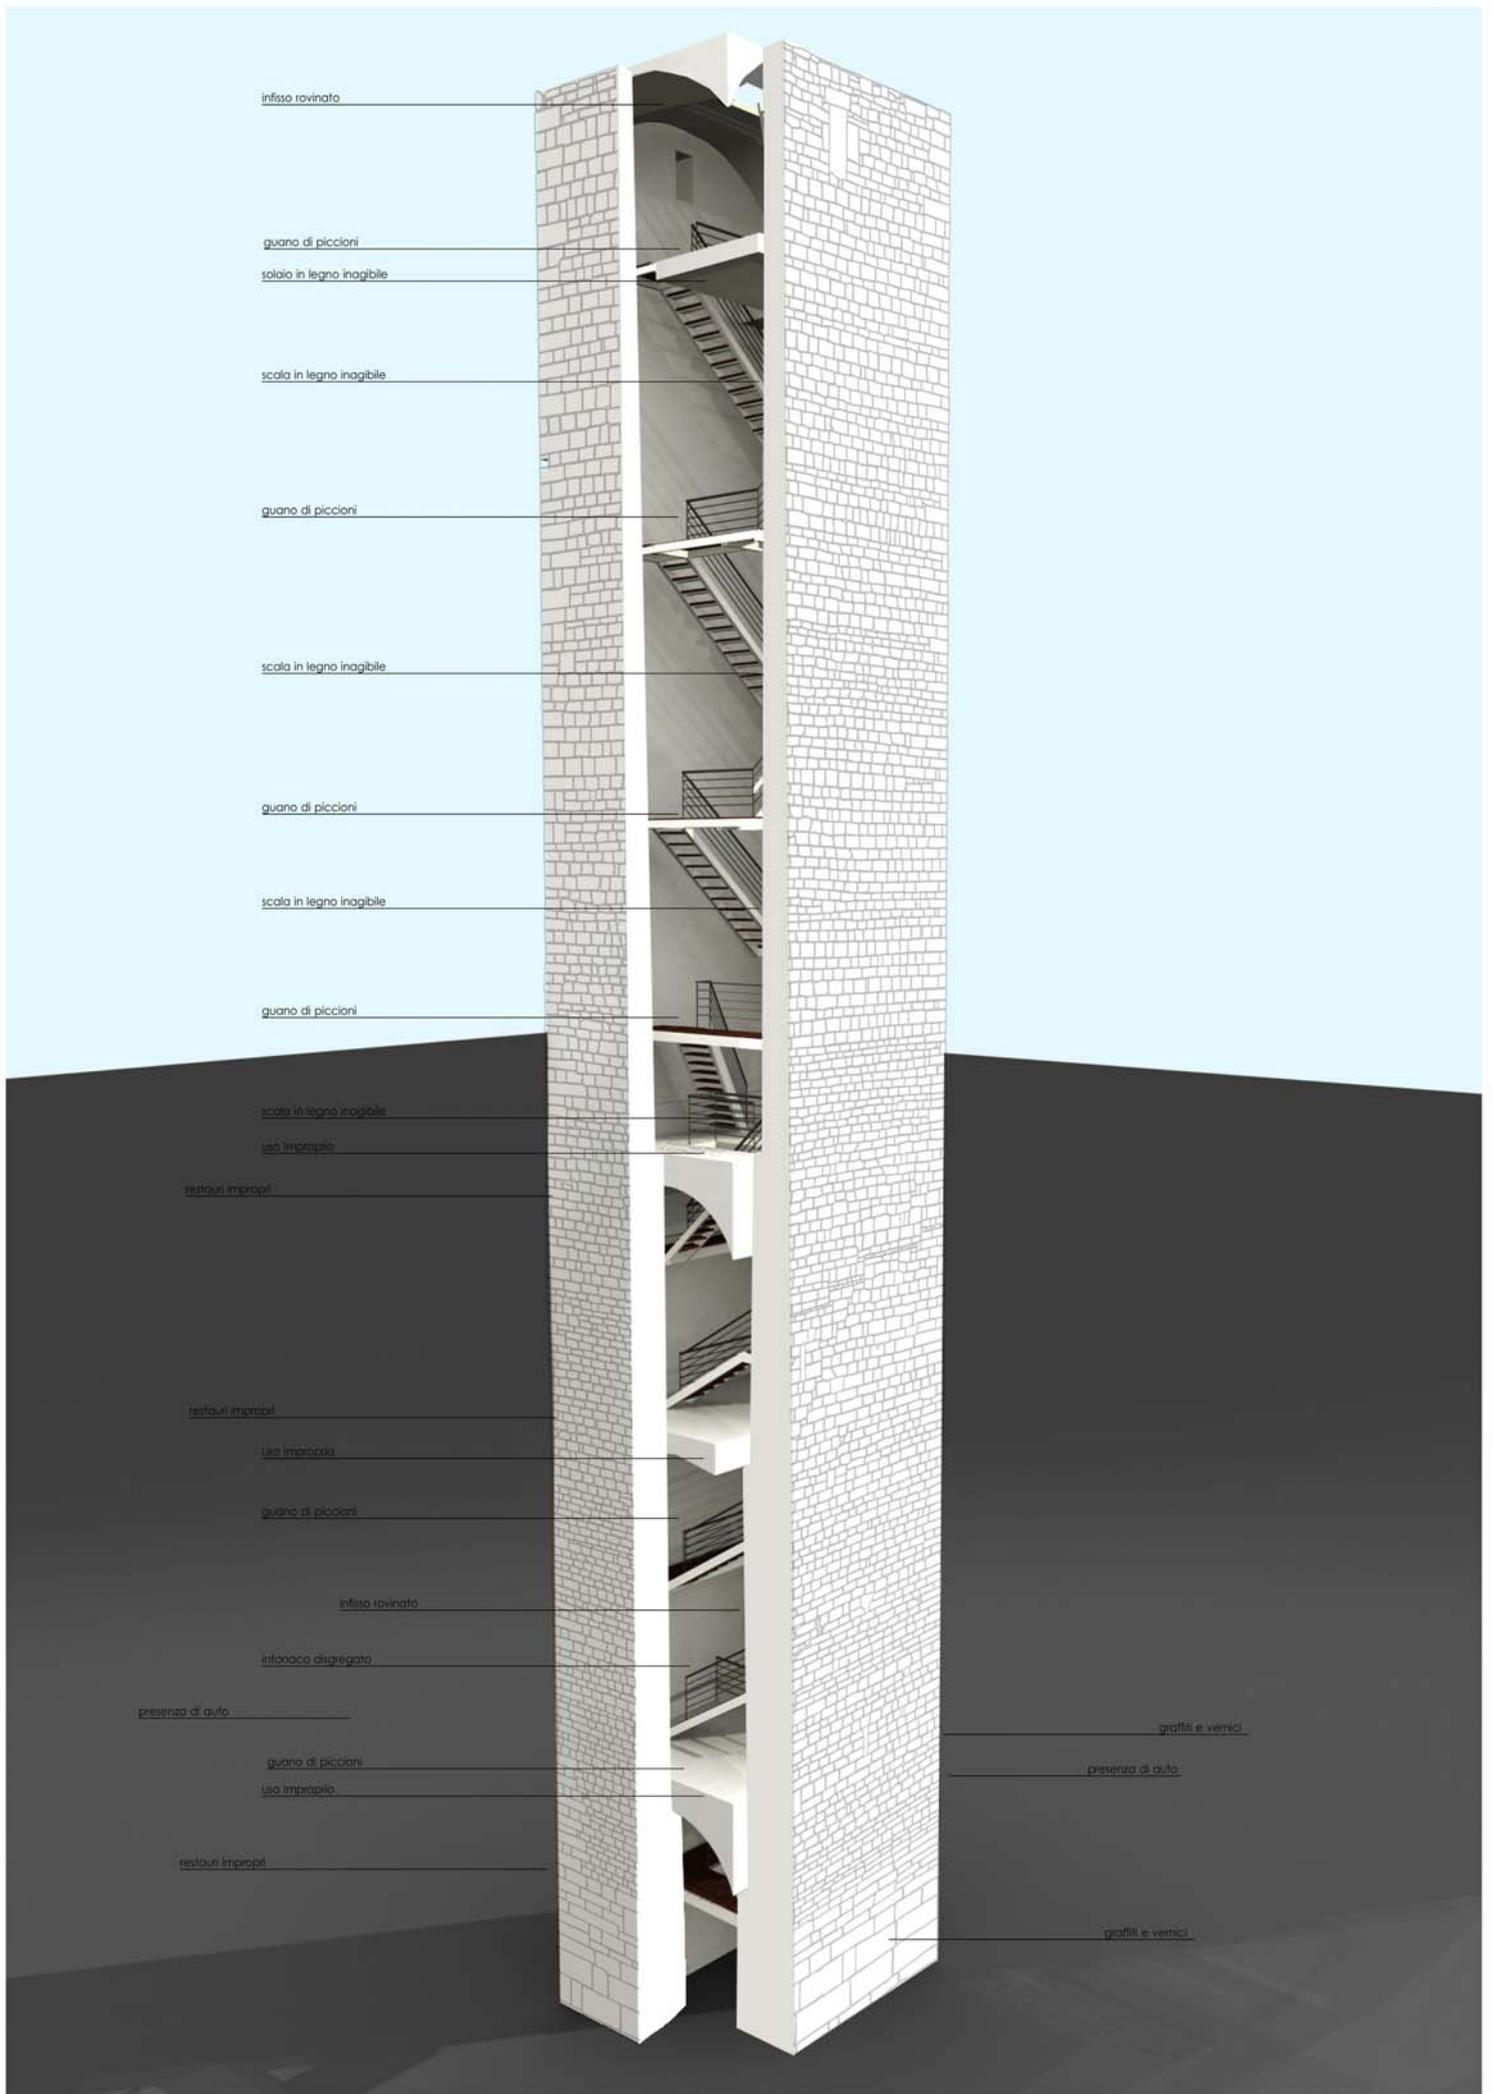
infilso rovinato

guano di piccioni

presenza di auto

graffiti e vernici

1	ALTERAZIONE CROMATICA Alterazione manifestata con una variazione di uno o più parametri che definiscono il colore, la chiarezza, la saturazione.		PULITURA DA EFFLORESCENZE Applicazione di impacchi di sepiolite (acqua 1L - urea 50 gr - glicerina 20cc) mescolati con acqua, il fango deve essere spesso almeno 2 cm, e rimosso dopo 28-30 H.	MATERIALE LAPIDEO: TRAVERINO
2	CROSTA Strato superficiale di alterazione del materiale lapideo o dei prodotti utilizzati per eventuali trattamenti.			
3	DEPOSITO SUPERFICIALE Accumulo di materiali estranei di varia natura (in tal caso guano, polvere, sostanze inquinanti in sommità') con spessore variabile.			
4	MACCHIA Alterazione che si presenta con una pigmentazione occidentale localizzata correlata alla presenza di materiale estraneo.		PULITURA DA POLVERI E MATERIALI INCOERENTI Eliminazione di granuli e polveri mediante getti di aria a pressione moderata, lavaggio ad acqua nebulizzata e rimozione residui con spazzole di setolo vegetale.

10	MANCANZA Caduta e perdita di parti.		INTEGRAZIONE DI LACUNE SIGNIFICATIVE Stitatura di una parete consistente in giunti di malta pertinenti agli elementi lapidei, impiegando malta di restauro a base di calce (X sabbia - X pozzolana - X calce).

11	VEGETAZIONE INFESTANTE Localizzazione impiegata quando vi sono licheni, muschi e piante.		PULITURA DA VEGETAZIONE Asportazione di pellicole verdi (muschi e licheni) e di tutte le specie erbacee con trattamento mediante l'applicazione per assorbimento di diserbante.	INTONACCO
12	DISTACCO INTONACCO Soluzione di continuità' tra strati superficiali del materiale, tra loro e rispetto al substrato; prelude la caduta degli strati stessi.		RIMOZIONE INTONACCO DISTACCATO Bagnatura preventiva della zona da trattare. Stuccatura delle vie di uscita con malta di calce. Iniezione manuale di miscela adesiva a presa idraulica a basso ritiro.	
13	ESFOLIAZIONE Degrado che si manifesta con distacco spesso seguito da caduta di uno o più strati superficiali sovrapposti tra loro.		REINTEGRAZIONE DELL'INTONACCO Reintegrazione delle lacune con malta simile, in granulometria, colore e materiale, all'originale. Il riempimento sarà' realizzato ad un livello leggermente inferiore rispetto a quello dello strato originale.

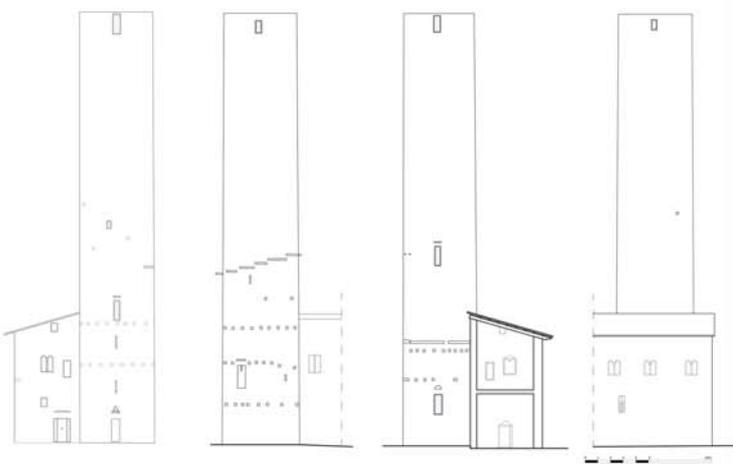
La torre come terrazza sulla città: pianta e prospetti
