GENERALITA'

OGGETTO: Torre degli Ercolani
 SITO: via dei Soderini, n° 26
 TIPOLOGIA EDILIZIA: Torre gentilizia privata.
 DATAZIONE: secolo XII
 INQUADRAMENTO CATASTALE: Foglio 169, Allegato A, particella n° 36
 DESTINAZIONE D'USO ATTUALE: collegamento tra i piani del palazzo e deposito oggetti del vicino Ostello.
 PROPRIETA': Comune di Ascoli Piceno
 NOTE: Bene vincolato ai sensi della Legge n° 1089 del 1939 sui Beni culturali.

Storia della fabbrica

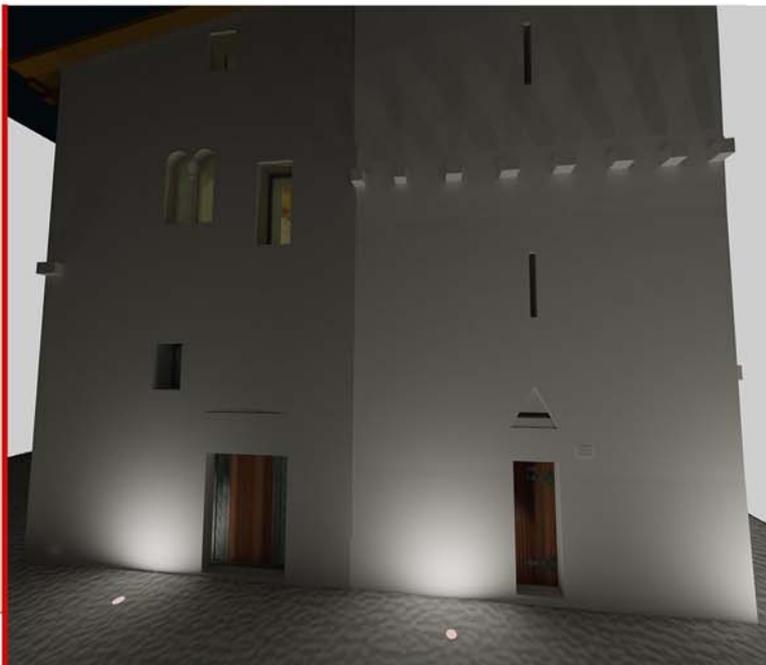
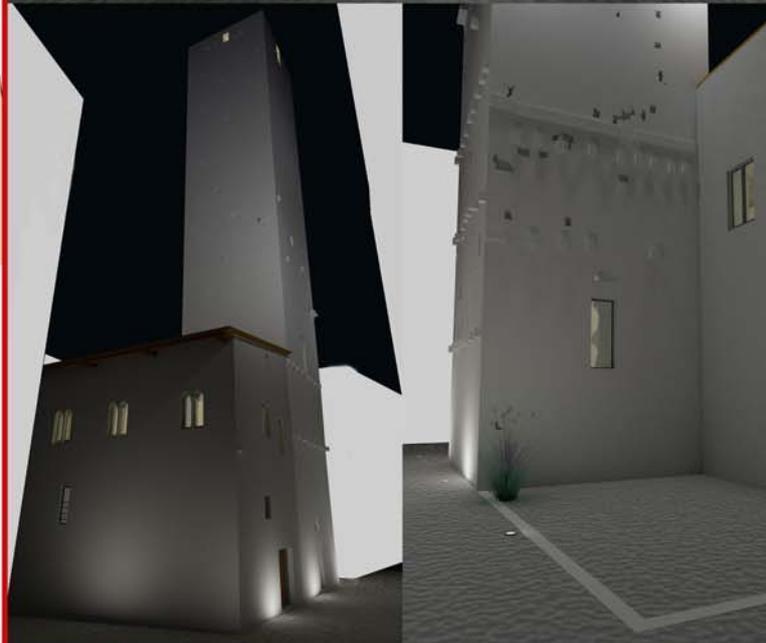
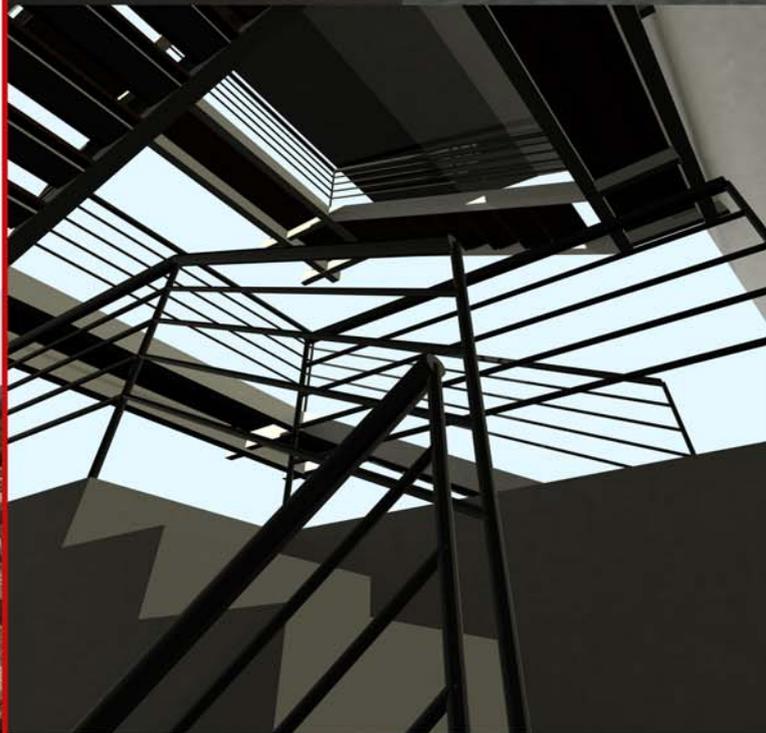
Restituzioni tridimensionali del progetto: viste interne, esterne, notturne

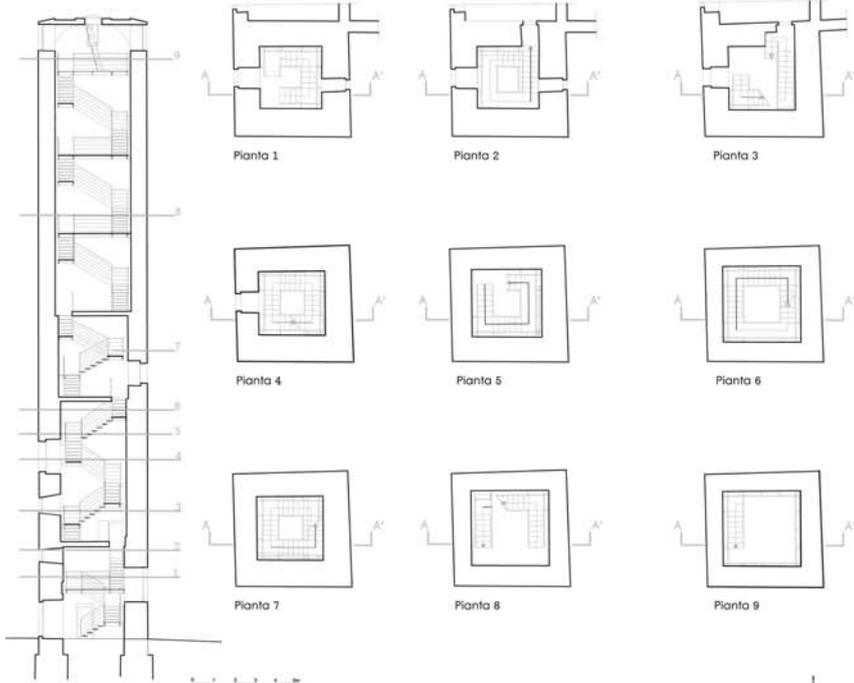
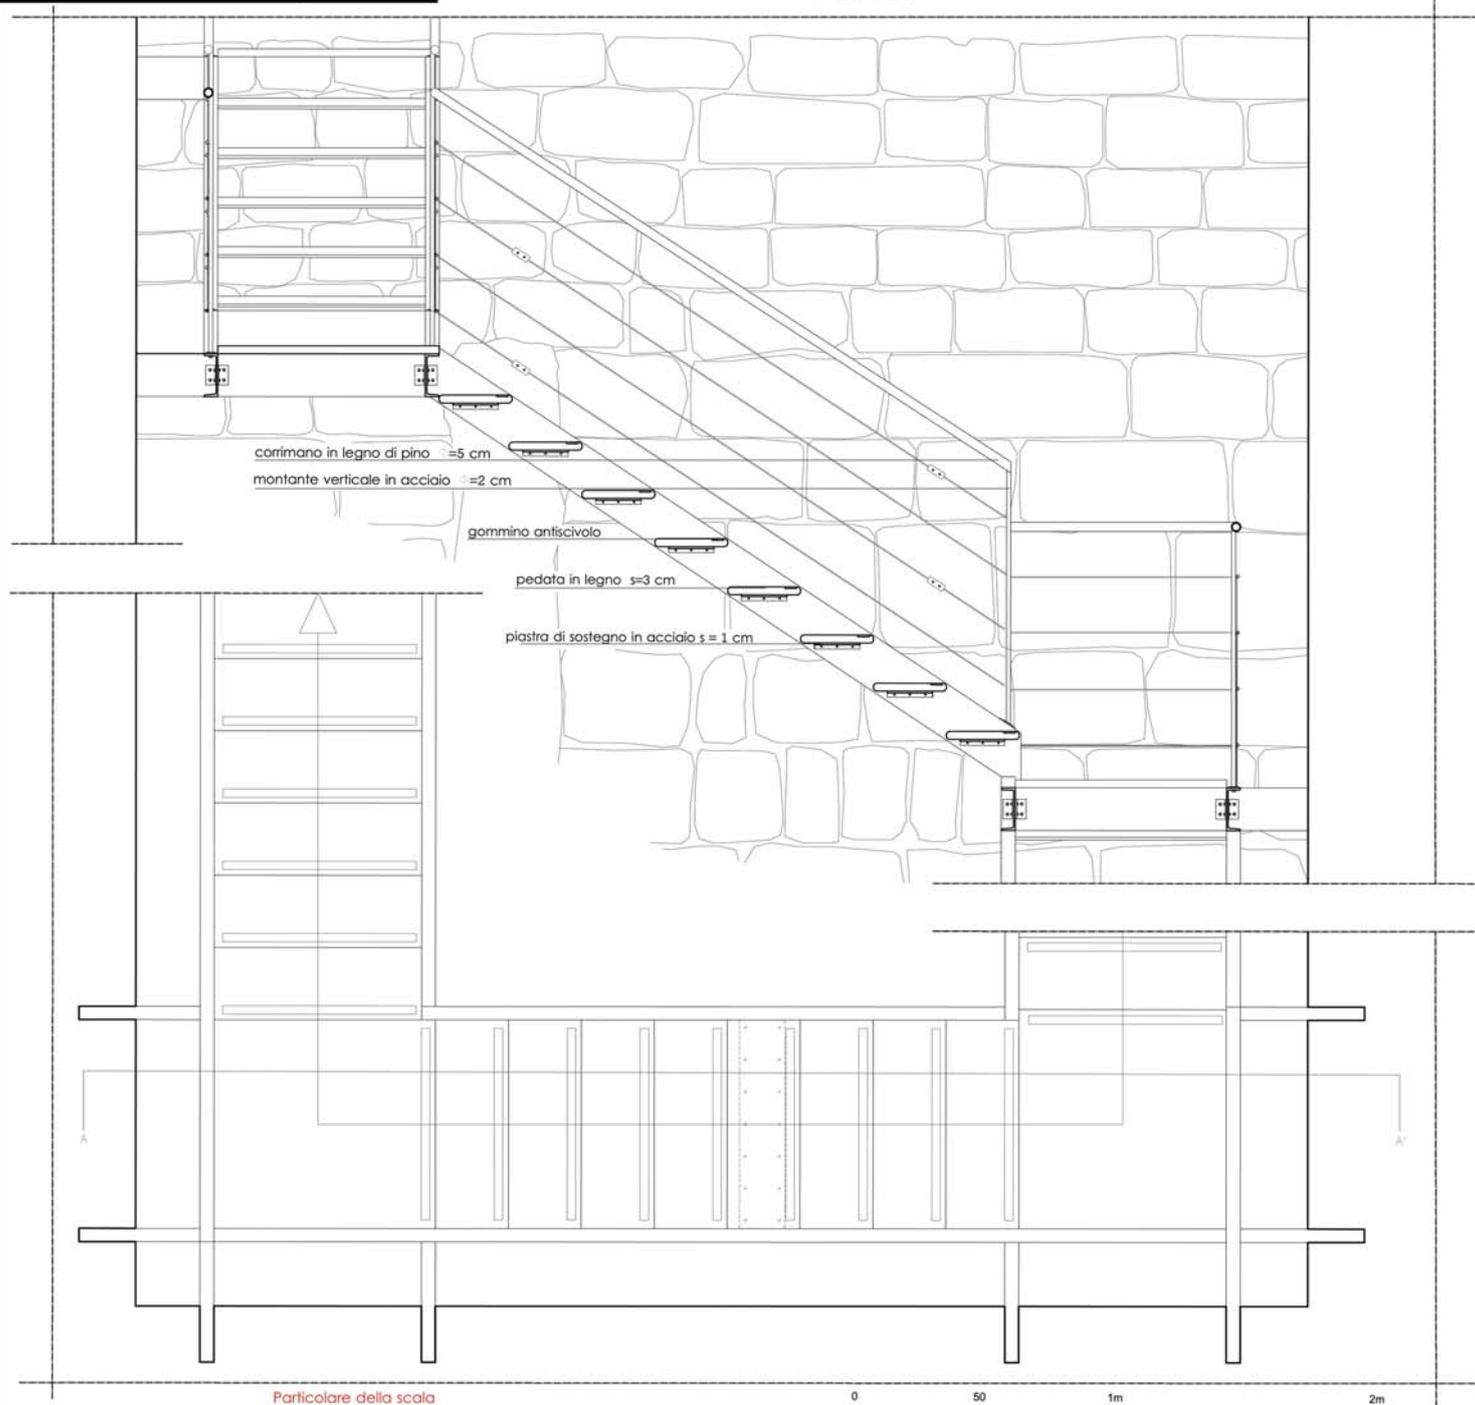
staccando le rampe dal muro per i materiali, struttura in acciaio e pedate in legno

Particolare della scala

-legno:
 -massello: si rovina facilmente
 -lamellare: maggiore resistenza (diversi strati incollati, più economico)
 -materiale più simile alla scala oggi esistente
 -degrado vistoso: la scala attuale presenta fenomeni locali di marcescenza e la fessurazione delle travi portanti

-metalli:
 -maggiore resistenza a degrado
