1	Fase Romana II sec. a.C.	Periodo Comune XIII-XIV d.C.	XV-XVII sec.	Fine '800	Oggi
SVILUPPO URBANO EDILIZIO

MORFOLOGIA DEL TERRITORIO ASCOLANO

DISTRIBUZIONE DELLE TORRI NEI QUARTIERI

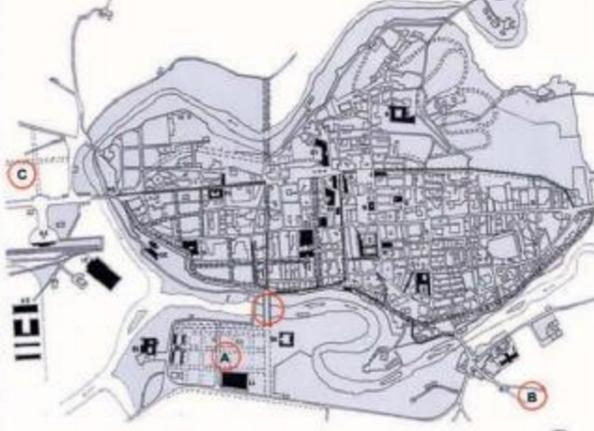
<p>Ascoli fa parte della Marca di Ancona. Dopo due secoli di relativa pace, nel 1797 gli eserciti di Napoleone Bonaparte varcano il confine della Marca. Nascono i quartieri di Campo Parignano, Borgo Solesà e il quartiere Luciani. Viene costruito un nuovo ponte sul tronto.</p> <p>Legend: Sventramenti realizzati Nuova viabilità Nuovo ponte sul Tronto</p> <p>A- Quartiere di Campo Parignano B- Quartiere di Borgo Solesà C- Quartiere Luciani</p>

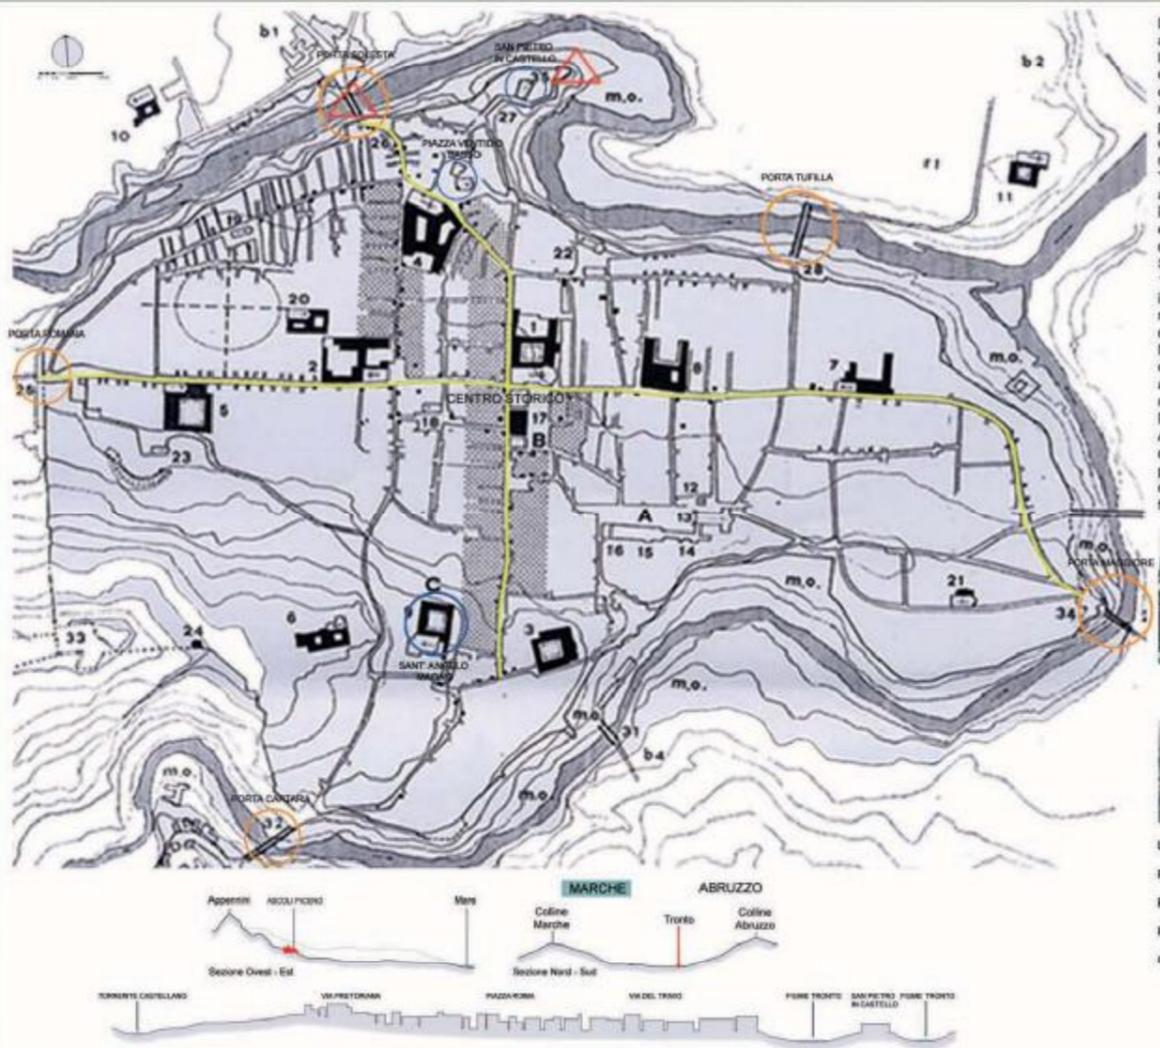
La città di Ascoli intorno all'anno 1000 inizia a subire le prime invasioni da parte di popoli stranieri. A causa della sua configurazione naturale era facile poter penetrare in città, in quanto era possibile risalire il pendio del fiume Tronto nei pressi dell'attuale Chiesa di San Pietro in Castello e non vi era una porta a difesa della città verso Borgo Solestà, costruita solo nel 1231. A difesa della città intorno alla fine dell'XI secolo Ascoli iniziò a costruire le prime torri. Nell'XI secolo si affermano come poli principali di attrazione, politica ed economica, i due centri di San Pietro in Castello e di San Angelo Magno. Le torri, le case torri e le Chiese rappresentano i punti fermi dell'evoluzione della forma urbana.

LEGENDA:
 Principali ingressi alla città
 Poli di maggiore interesse
 Punti vulnerabili della città
 Cardo e Decumano

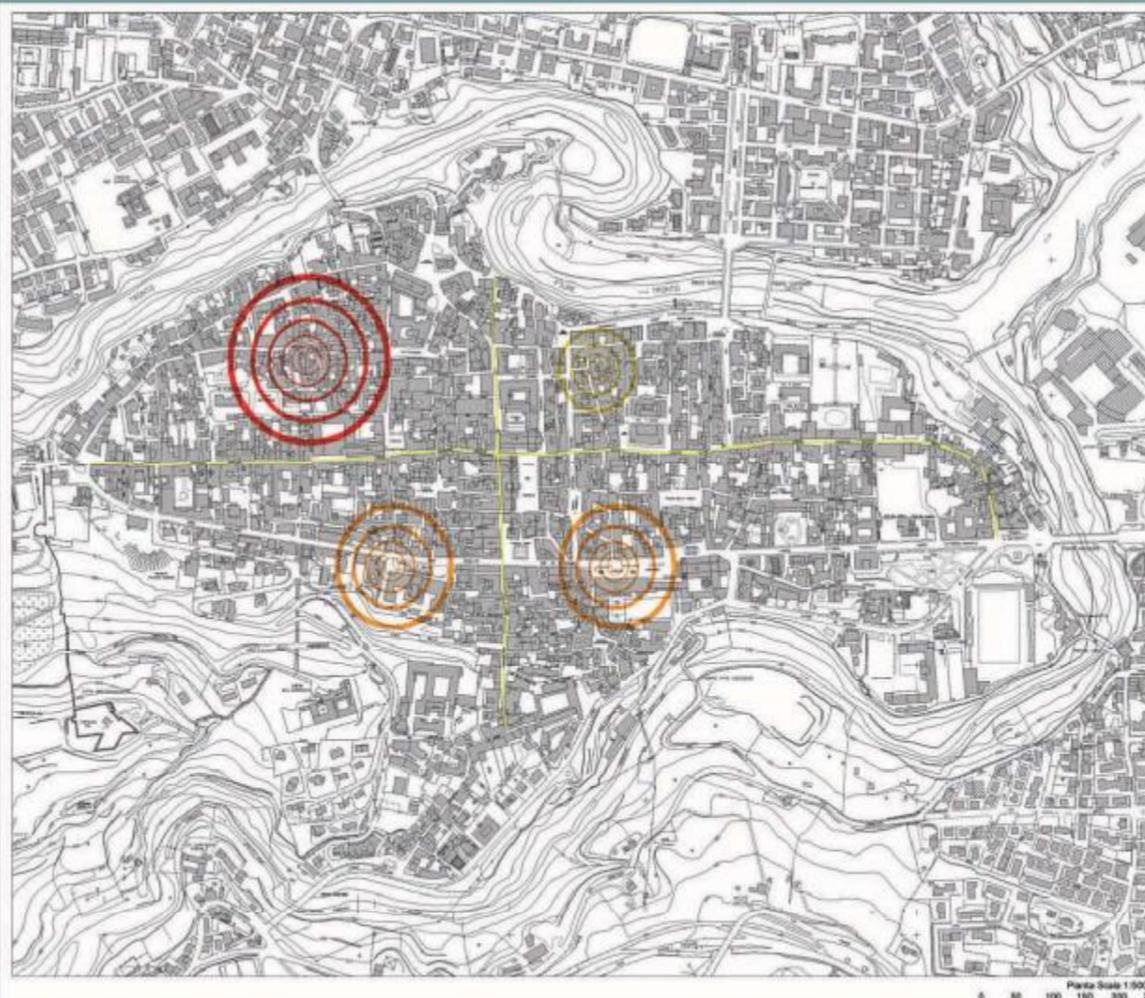
Tracciando gli assi del Cardo e del Decumano la città di Ascoli viene divisa in quattro zone, che per praticità chiameremo come gli antichi quartieri della città: San Giacomo, Santa Maria Intervesina, San Venanzo e Sant'Emidio, all'interno dei quali rintracciamo una diversa densità del numero delle torri. Prendendo un campione di 86 torri si nota che il quartiere con il maggior numero di torri è quello di San Giacomo con 42 torri, seguito da Sant'Emidio con 20, San Venanzo con 19, ed infine Santa Maria Intervesina con 5 torri.

LEGENDA:
 Da 0 a 42 torri
 Da 0 a 20 torri
 Da 0 a 5 torri

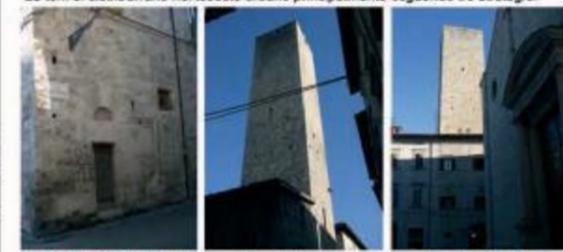
Le torri si distribuiscono nel tessuto urbano principalmente seguendo tre strategie:

1- Ad angolo tra due vie principali
 2- Lungo le vie principali
 3- Circondata da più palazzi

Per tenere sempre sotto controllo gli ingressi della città e per evitare gli attacchi nemici.
 A dimostrazione della potenza delle famiglie che abitavano lungo queste vie e per controllare dal'alto il proprio territorio, in modo da prevenire gli attacchi.
 Si costruiva una torre circondata da più palazzi per controllare e difendere le abitazioni di quelle famiglie che non avevano i mezzi per costruire una da soli.

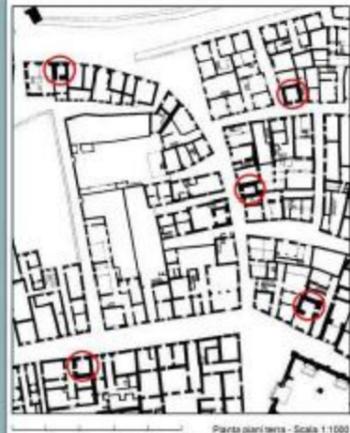
LO SPESSORE MURARIO

Una caratteristica per poter riconoscere le torri ascolane è lo spessore murario della base, che solitamente va da 1 m a 1,45 m e diminuisce mano a mano che la torre aumenta d'altezza, riducendo così lo spazio interno della torre a pochi metri quadrati.

Spessore murario
 Spazio interno

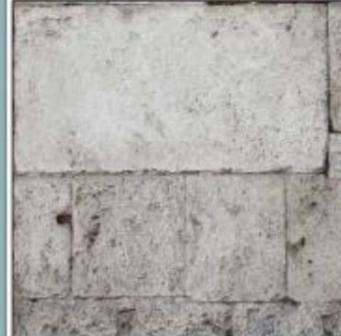
Foto campione muraria 1m x 1m - Scala 1:10

Altro tratto distintivo delle torri ascolane è la muratura della base, costituita da conci o blocchi di travertino di grandi dimensioni, che vanno da circa 50 - 100 cm di altezza agli 80 - 140 cm di lunghezza.

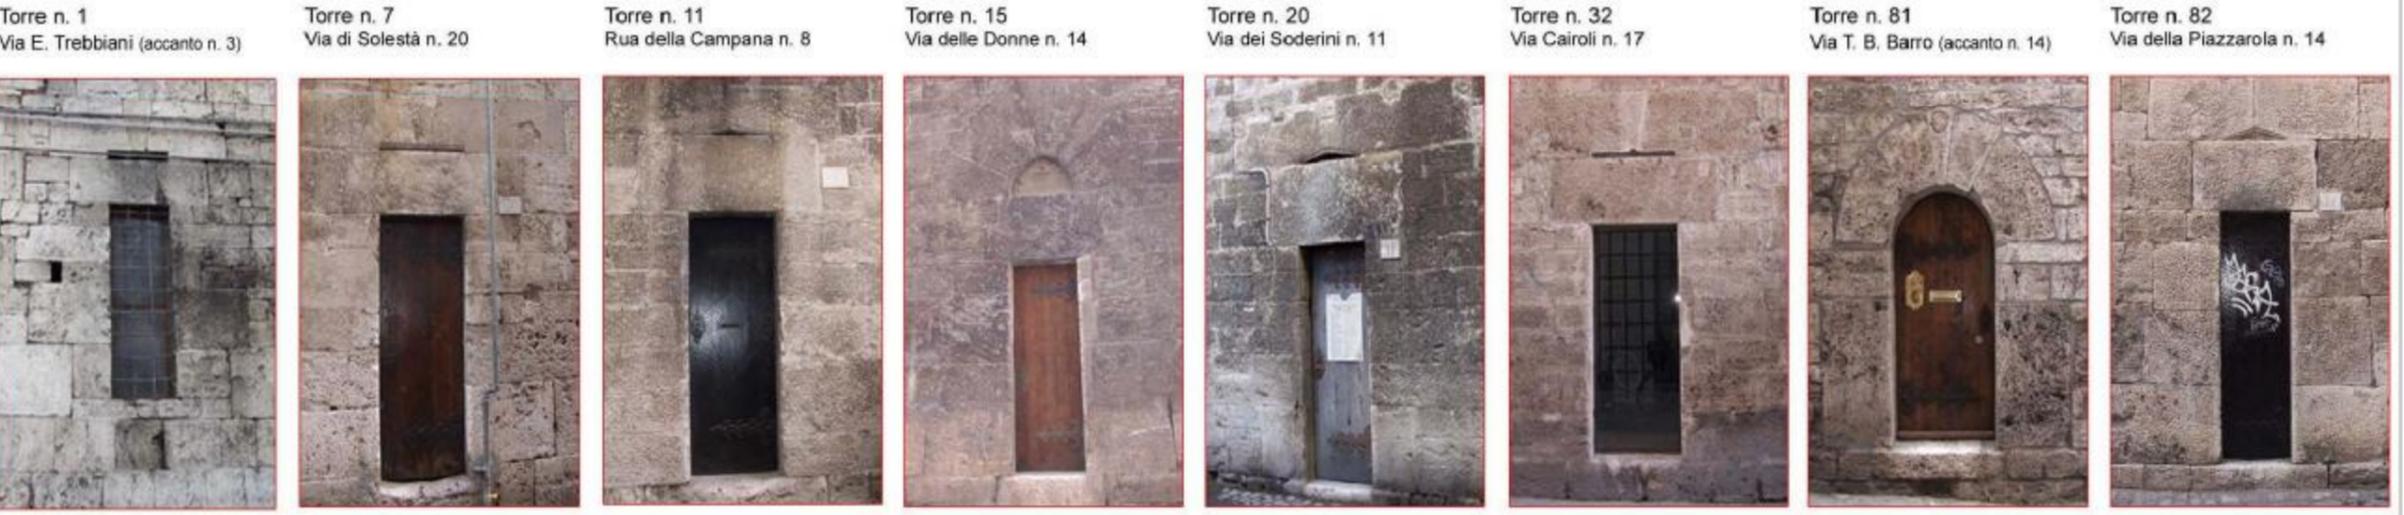
L'INGRESSO

Gli ingressi che caratterizzano le torri ascolane, posti sempre lungo la via principale, erano elementi ornamentali molto importanti. Essi si dividevano in cinque tipologie:
 A - A doppio architrave con cuneo centrale e larga fessura in mezzo, che andava da un minimo di 5 cm ad un massimo di 8 cm.
 B - A doppio architrave con cuneo e stretta fessura in mezzo, che andava da un minimo di 2 cm ad un massimo di 4 cm.
 C - A doppio architrave senza cuneo.
 D - Ad architrave e soprastante arco cieco.
 E - Ad arco a tutto sesto.
 Le tipologie A - B - C venivano utilizzate nelle torri costruite tra il XI - XII secolo, mentre le tipologie D - E venivano utilizzate nel XIII secolo, in quanto eseguite con maggiore cura e quindi associate ad un periodo architettonico di maggior livello. La stessa tipologia veniva poi riutilizzata per la casa a cui la torre faceva riferimento.

TIPOLOGIA "A" (XI sec.)	TIPOLOGIA "B" (XII sec.)	TIPOLOGIA "C" (XII sec.)	TIPOLOGIA "D" (XIII sec.)	TIPOLOGIA "E" (XIII sec.)
Torre n. 11 - Rua della Campana n. 8

Gli ingressi che caratterizzano le torri ascolane erano elementi ornamentali molto importanti. Essi si dividevano in cinque tipologie:

A - A doppio architrave senza cuneo.

B - A doppio architrave con cuneo centrale e larga fessura in mezzo, che andava da un minimo di 5 cm ad un massimo di 8 cm.

C - A doppio architrave con cuneo e stretta fessura in mezzo, che andava da un minimo di 2 cm ad un massimo di 4 cm.

D - Ad architrave e soprastante arco cieco.

E - Ad arco a tutto sesto.

La tipologia A veniva utilizzata nelle torri costruite nel XI secolo, le tipologie B - C, che possono essere considerate una evoluzione della tipologia A, venivano utilizzate nelle costruzioni del XII secolo, mentre le tipologie D - E venivano utilizzate nel XIII secolo, in quanto eseguite con maggiore cura e quindi associate ad un periodo architettonico di maggior livello. La stessa tipologia veniva poi riutilizzata per la casa a cui la torre faceva riferimento.

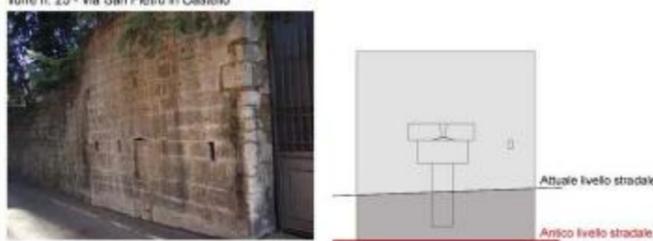
<p>1 - Interramento di parti delle basi delle torri.</p> <p>PROBLEMA Porzioni considerevoli delle basi delle torri non sono più visibili, e con essa in alcuni casi anche parti dell'ingresso. Questo non permette di studiare la muratura della base e non consente di stabilire l'altezza a cui si trovava la porta da terra.</p> <p>Torre n. 25 - Via San Pietro in Castello</p>

<p>Attuale livello stradale Antico livello stradale</p>	<p>1 - Ripristino dove è possibile dell'antico livello stradale e riapertura della porta, ridando importanza ad un elemento caratteristico delle torri.</p>

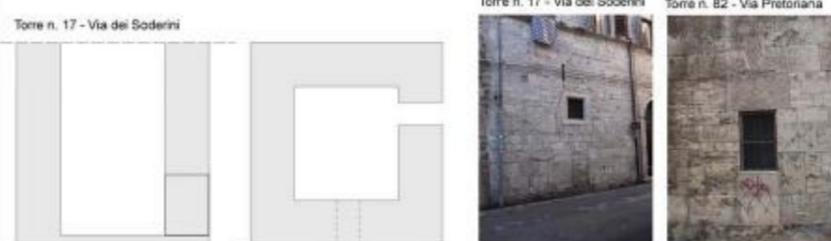
<p>2 - Chiusura dell'ingresso.</p> <p>PROBLEMA La chiusura dell'ingresso non consente la visibilità di un elemento architettonico caratteristico delle torri ascolane.</p> <p>Torre n. 17 - Via dei Soderini Torre n. 17 - Via dei Soderini Torre n. 82 - Via Pretoriana</p>

<p>2 - Riapertura della porta, ridando importanza ad un elemento caratteristico delle torri.</p>

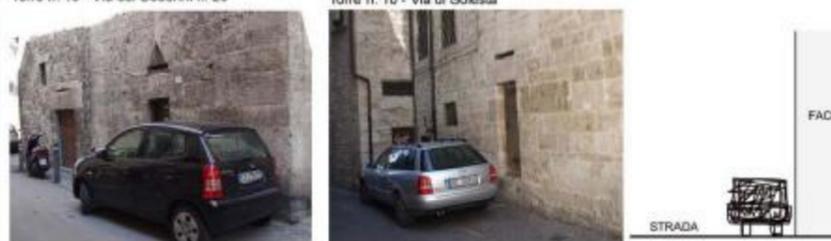
<p>1 - Le torri sorgono tutte nel centro storico della città, il quale necessita sempre più di spazi per parcheggi. Spesso le automobili vengono sostate proprio di fronte alle facciate delle torri.</p> <p>PROBLEMA Le automobili in sosta coprono parzialmente la facciata delle torri rendendo impossibile la vista della base e di parte dell'ingresso.</p> <p>Torre n. 19 - Via dei Soderini n. 26 Torre n. 10 - Via di Solesà</p>

<p>FACCIATA STRADA</p>	<p>1 - Inserire dei paletti nel terreno lungo le vie, a circa un metro di distanza agli edifici per evitare che le macchine parcheggino sui loro fronti, creando così anche dei passaggi pedonali.</p>

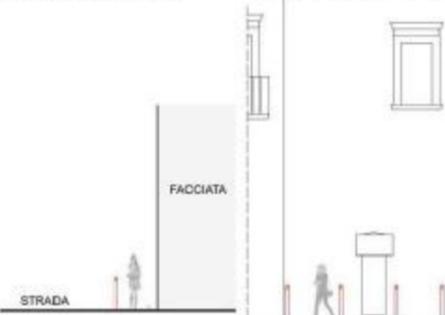
<p>FACCIATA STRADA</p>
<p>1 - Costruzione di edifici attaccati alle torri.</p> <p>PROBLEMA Gli edifici, soffocando il volume delle torri, non permettono di ammirare le torri integralmente in tutte le loro parti, inoltre, in alcuni casi, non permettono di riconoscere la presenza delle torri, che sembrano diventare un tutt'uno con le facciate degli edifici adiacenti.</p> <p>Torre n. 20 - Via dei Soderini n. 11 Torre n. 72 - Corso Mazzini</p>

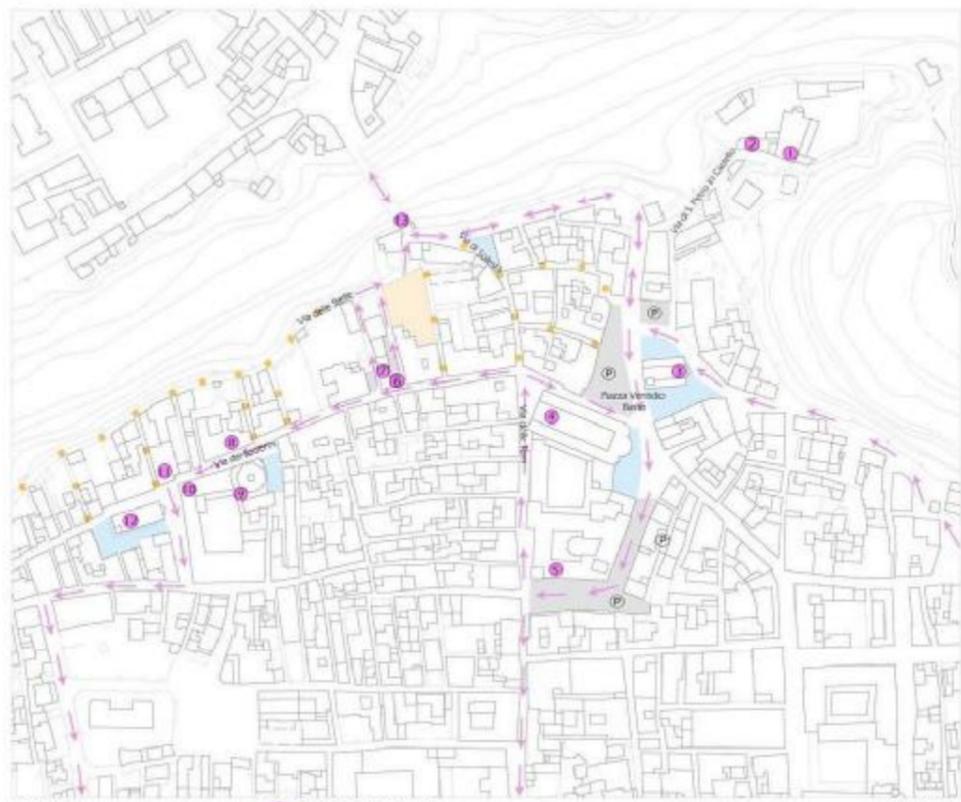
Percorso alla riscoperta della città e delle torri di Ascoli Piceno

- 1) Qualificare gli spazi urbani esistenti e restituire dei nuovi
- 2) Istituire una rete di relazioni tra i diversi contenitori disponibili
- 3) Dare qualità e funzione ai tessuti più degradati
- 4) Recuperare gli edifici poco utilizzati e gli spazi liberi
- 5) Incrementare l' affluenza turistica

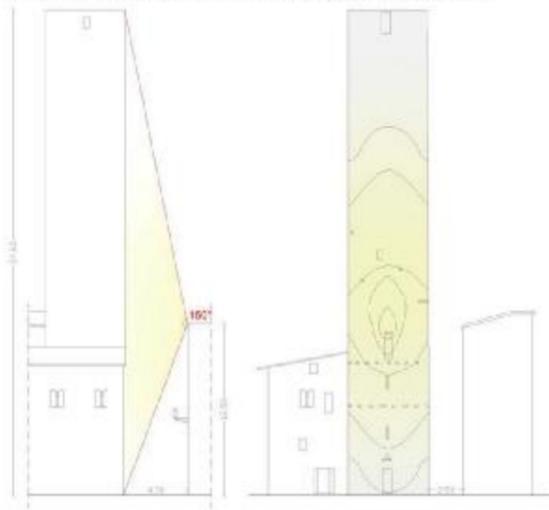
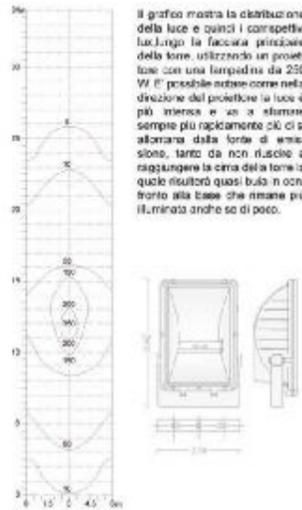
PRIMA IPOTESI - PROIETTORE A DISTANZA RAVVICINATA

Il grafico mostra la distribuzione della luce e quindi i corrispettivi lux. Lungo la facciata principale della torre, utilizzando un proiettore con una lampadina da 250 W. E' possibile notare che nella direzione del proiettore la luce è più intensa e si illumina sempre più rapidamente ciò ci si allontana dalla torre di emissione, tanto da non riuscire a raggiungere la cima della torre la quale risultò quasi buia in confronto alla base che rimane più illuminata anche se di poco.

CONSUMO ANNUO	COSTO ANNUO
UNA FACCIATA	547,5 kw	71 Euro
INTERA TORRE	2190 kw	285 Euro

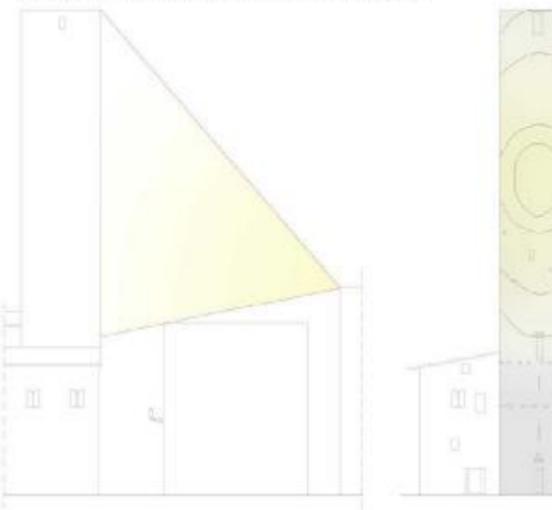
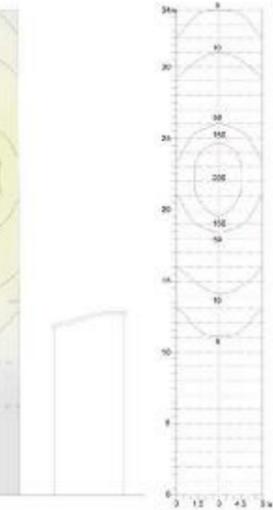
SECONDA IPOTESI - PROIETTORE ARRETRATO

Il grafico mostra la distribuzione della luce e quindi i corrispettivi lux lungo la facciata principale della torre, utilizzando un proiettore con una lampadina da 250 W. E' possibile notare che nella parte superiore della torre si avrà una quantità maggiore di luce rispetto alla base la quale risulterà completamente non illuminata a causa della presenza degli edifici di fronte che impediscono il passaggio del raggio luminoso, inoltre la quantità di luce risulterà più bassa rispetto al primo caso in quanto il proiettore è disposto ad una distanza maggiore dalla torre.

CONSUMO ANNUO	COSTO ANNUO
UNA FACCIATA	547,5 kw	71 Euro
INTERA TORRE	2190 kw	285 Euro

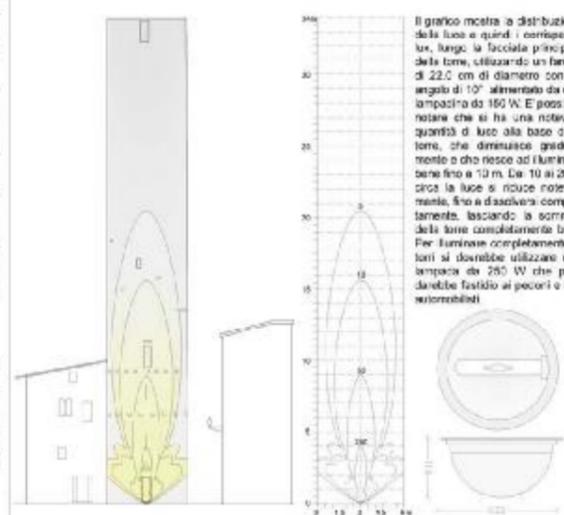
TERZA IPOTESI - UNA FARETTO DAL BASSO

Il grafico mostra la distribuzione della luce e quindi i corrispettivi lux, lungo la facciata principale della torre, utilizzando un faretto di 22,0 cm di diametro con un angolo di 10° alimentato da una lampadina da 150 W. E' possibile notare che si ha una notevole quantità di luce alla base della torre, che diminuisce gradualmente o che riesce ad illuminare bene fino a 10 m. Da 10 ai 25 m circa la luce si riduce notevolmente, fino a dissolversi completamente, lasciando la sommità della torre completamente buia. Per illuminare completamente la torre si dovrebbe utilizzare una lampadina da 250 W che però dovrebbe risultare ai pedoni e agli automobilisti.

CONSUMO ANNUO	COSTO ANNUO
UNA FACCIATA	328,5 kw	43 Euro
INTERA TORRE	1314 kw	170 Euro

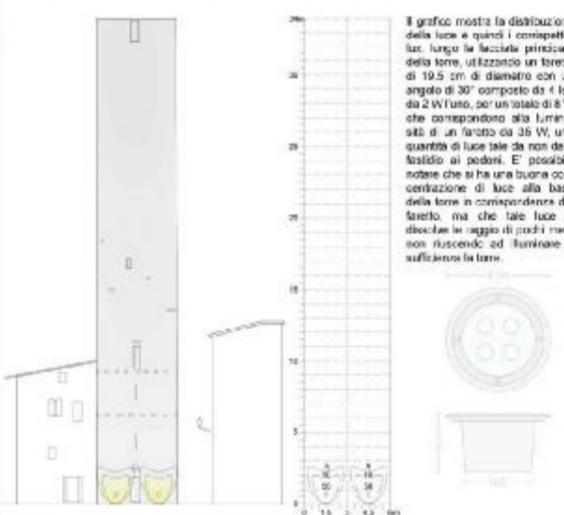
QUARTA IPOTESI - DUE FARETTI DAL BASSO

Il grafico mostra la distribuzione della luce e quindi i corrispettivi lux, lungo la facciata principale della torre, utilizzando un faretto di 19,5 cm di diametro con un angolo di 30° composto da 4 led da 2 W l'uno, per un totale di 8 W che corrispondono alla luminosità di un faretto da 35 W, una quantità di luce tale da non dare fastidio ai pedoni. E' possibile notare che si ha una buona concentrazione di luce alla base della torre in corrispondenza del faretto, ma che tale luce si dissolva le raggi di pochi metri non riuscendo ad illuminare a sufficienza la torre.

CONSUMO ANNUO	COSTO ANNUO
UNA FACCIATA	35 kw	4,50 Euro
INTERA TORRE	140 kw	18 Euro

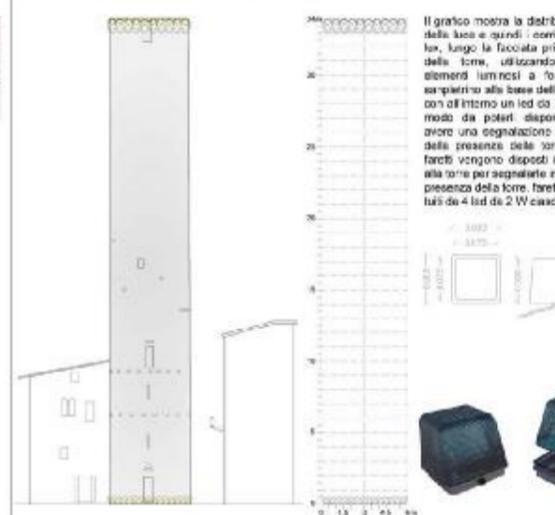
QUINTA IPOTESI - ILLUMINAZIONE DAL BASSO E DALL' ALTO

Il grafico mostra la distribuzione della luce e quindi i corrispettivi lux, lungo la facciata principale della torre, utilizzando degli elementi luminosi a forma di semicerchio alla base della torre con all'interno un led da 2 W. In modo da poter disporre per avere una segnalazione a torre della presenza della torre. Due faretti vengono disposti in cima alla torre per segnalare in alto la presenza della torre, faretti costituiti da 4 led da 2 W ciascuno.

SANPIETRELLI	CONSUMO ANNUO	COSTO ANNUO
UNA FACCIATA	66,7 kw	8,50 Euro
INTERA TORRE	262,5 kw	34 Euro

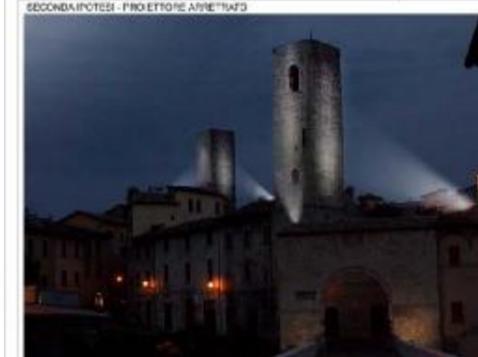
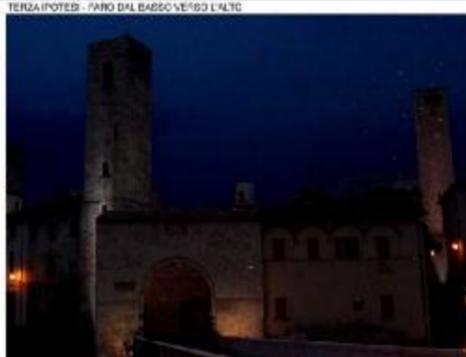
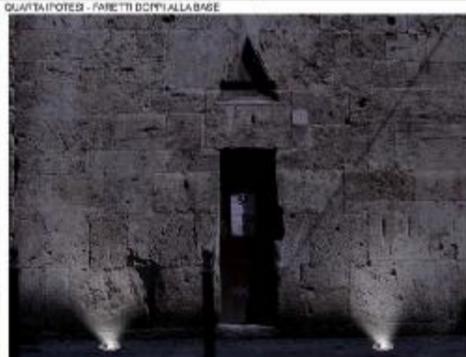
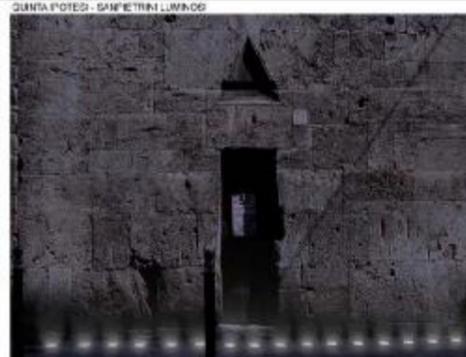
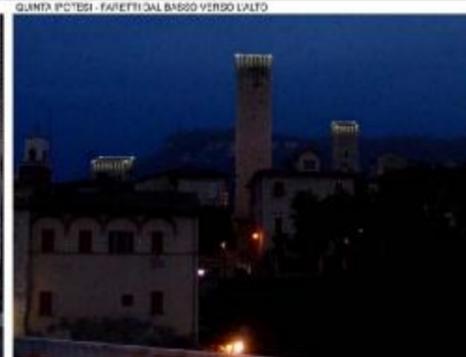
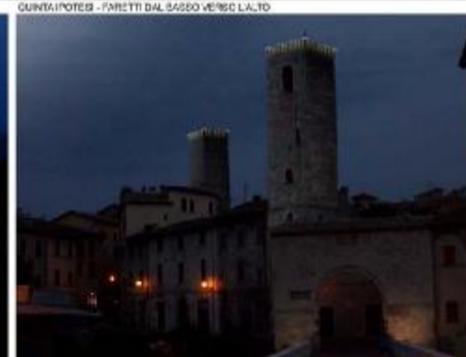
FARETTI ALTI	CONSUMO ANNUO	COSTO ANNUO
UNA FACCIATA	87,5 kw	11,30 Euro
INTERA TORRE	350 kw	45,20 Euro

SANPIETRELLI + FARETTI	CONSUMO ANNUO	COSTO ANNUO
UNA FACCIATA	153,2 kw	19,80 Euro
INTERA TORRE	612,8 kw	79 Euro
