1	MURO	OGGETTO	DENOMINAZIONE	DATA RILIEVO	MAPPATURA	
		Acquedotto	Paolino	25/02/2008		
OSSERVAZIONI Questo tipo di muratura è relativa alla fascia bassa, e la sigla nota sui basamenti dei piloni 2 archi in esame. Molto probabilmente sono stati scelti in un restauro passato, infatti si nota la differenza con gli altri laterizi impiegati sia nell'impasto che nei colori così come nelle dimensioni.						
FUNZIONE STATICA Pilastro portante		STATO di CONSERVAZIONE Buono				
PARAMENTO ESTERNO Accessibile			PARAMENTO INTERNO Non ispezionabile			
MATERIALE Omogeneo			EL. MEDIO l = 16 cm; h = 5 cm			
LATERIZI	TIPO	COLORE P.	ORIGINE	DIMENSIONI	FORMA	IMPASTO
	Laterizio	Marrone chiaro/rosso	Fornace	15 < l < 33; 4 < h < 5 cm	Parallelepipedo	
PIETRA Assente			POSA IN OPERA A corsi orizzontali			
MALTA	NATURA	FINITURA GIUNTI	DIMENSIONE GIUNTI cm	COLORE		
	di calce e rena del monte d'Ancona	Quasi perduta	1 < h < 1,2 cm	Marrone chiaro

ACQUEDOTTO PAOLINO (1548 - 1828) (Recanati - Loreto)

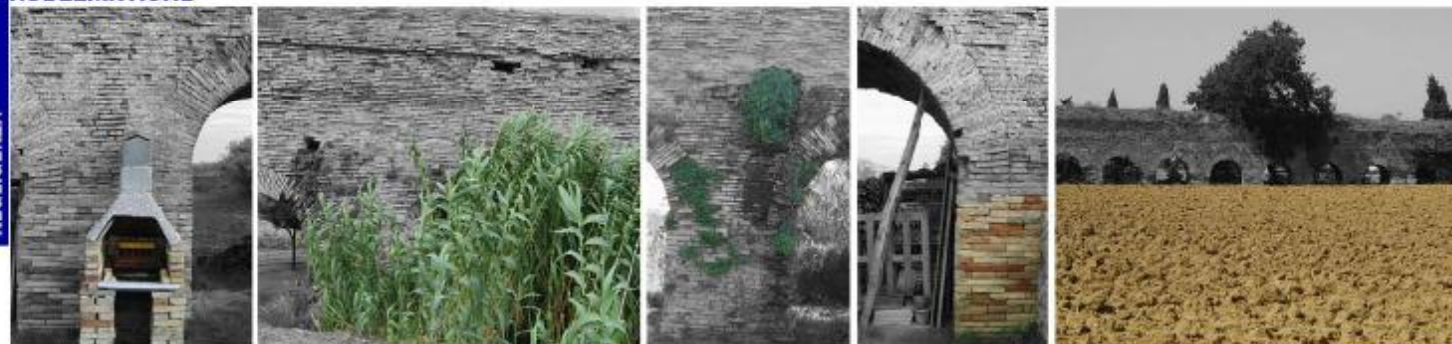
NEGLIGENZA

OGGETTI E VEGETAZIONE ADDOSSATI

ERBE INFESTANTI

MATERIALI NON COMPATIBILI

TERRENO LAVORATO A RIDOSSO DEL MANUFATTO

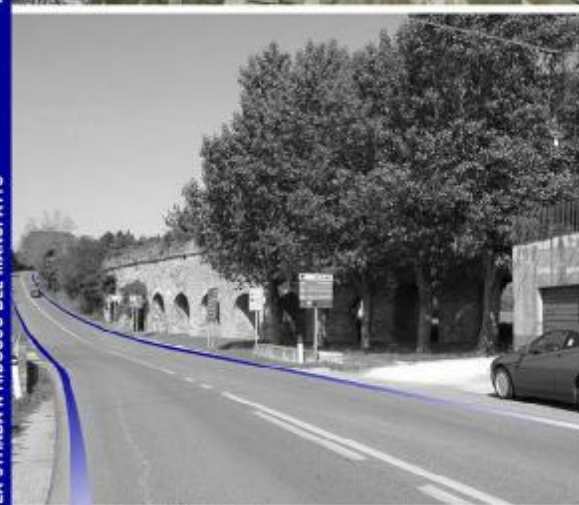
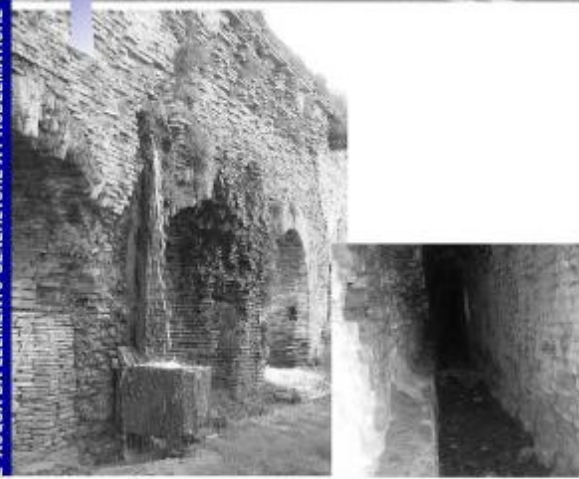
DEGRADO DIFFUSO dei MATERIALI e delle SUPERFICI

<p>1 MATERIALE MURATURA IN LATERIZIO</p> <p>DENOMINAZIONE ALTERAZIONE POLVERIZZAZIONE</p> <p>DESCRIZIONE ALTERAZIONE Riduzione di alcuni componenti della cartta laterizia in polvere e in minuscole particelle tali da far acquisire al paramento murario un aspetto disgregato.</p> <p>CAUSE ALTERAZIONE La causa della polverizzazione della muratura in laterizio risiede o nella cattiva qualità dell'argilla, troppo scarsa di alluminio, magnesio e potassio o nella cartta del laterizio effilata, troppo elastica e a temperature troppo basse.</p>	<p>MAPPATURA</p> <p>FOTO CAMPIONE MURARIO</p>	<p>6 MATERIALE MURATURA IN LATERIZIO</p> <p>DENOMINAZIONE ALTERAZIONE ERBE INFESTANTI</p> <p>DESCRIZIONE ALTERAZIONE La crescita di erbe infestanti sulle pareti delle murature è pericolosa poiché le erbe infestanti hanno delle radici molto lunghe le quali possono creare fessurazioni e sgretolamenti e inoltre tendono a scattare la malta dai giunti.</p> <p>CAUSE ALTERAZIONE Sono presenti delle erbe infestanti le quali sono cresciute spontaneamente nelle cavità, calcioni tra i mattoni in seguito all'impollinazione portata dal vento.</p>	<p>MAPPATURA</p> <p>FOTO CAMPIONE MURARIO</p>

<p>2 MATERIALE MURATURA IN LATERIZIO</p> <p>DENOMINAZIONE ALTERAZIONE MANCANZA</p> <p>DESCRIZIONE ALTERAZIONE Consiste nell'assenza di materiale, in questo caso di laterizi. La mancanza provoca un vuoto nel prospetto che lascia capire o per lo meno ipotizzare la composizione del nucleo murario il quale in quei punti diventa parzialmente ripetibile.</p> <p>CAUSE ALTERAZIONE Il degrado degli strati di malta indebolisce la cartta laterizia. Con il degrado della malta diminuisce progressivamente la coesione tra i mattoni e nucleo murario. Saggi spigoli e nodi cavi di eresia si aprono così le lesioni per la caduta dei mattoni.</p>	<p>MAPPATURA</p> <p>FOTO CAMPIONE MURARIO</p>	<p>1 MATERIALE INTONACO</p> <p>DENOMINAZIONE ALTERAZIONE DISGREGAZIONE (DECOESIONE)</p> <p>DESCRIZIONE ALTERAZIONE Decoazione caratterizzata da distacco di gessati o cretati sotto intense sollecitazioni meccaniche.</p> <p>CAUSE ALTERAZIONE La causa di questa alterazione sta nel tipo di malta utilizzata. Infatti potrebbe essere stata utilizzata nell'impasto del gesso murale o sabbia di mare ricca di sali solubili, sabbia con alta percentuale di argilla, impasti troppo "magri", fatti con basse percentuali di calce o con calce molto "saggia". La disgregazione dell'intonaco può essere dovuta all'azione disgregante della calce e da una non sufficiente bagnatura del substrato murario.</p>	<p>MAPPATURA</p> <p>FOTO CAMPIONE MURARIO</p>

<p>3 MATERIALE MURATURA IN LATERIZIO</p> <p>DENOMINAZIONE ALTERAZIONE MANCANZA DI MALTA DAI GIUNTI</p> <p>DESCRIZIONE ALTERAZIONE Le superfici di erosione prodotte dal vento, dalla pioggia, dalla rievilata, hanno profili graduali, generalmente la malta si consuma per prima nei mattoni e il vento la porta via. Neppure di mais sono consumati i mattoni restano senza letti di malta e coccioni: ciò avviene sugli spigoli e nel fondo dei cavi di eresia.</p> <p>CAUSE ALTERAZIONE Una delle cause è l'azione del vento e degli agenti atmosferici inoltre la disgregazione o distacco della malta potrebbe essere dovuta da un tipo d'impasto del laterizio non del tutto puro. Potrebbero essere stati introdotti con lo schiavo o sabbia, materiali accoppiati da impastati come nel nostro caso sabbia e rottori i quali se non eliminati con una prolungata spazzatura dell'argilla danno luogo alla disgregazione e al distacco della malta.</p>	<p>MAPPATURA</p> <p>FOTO CAMPIONE MURARIO</p>	<p>1 DEGRADO DIFFUSO</p> <p>DENOMINAZIONE ALTERAZIONE MATERIALI NON COMPATIBILI</p> <p>DESCRIZIONE ALTERAZIONE L'uso di questo tipo di malta cementizia sommato all'umidità di risalita capillare del sottosuolo, aggrava la situazione delle murature. Infatti la presenza di una barriera verticale impermeabile trattiene l'acqua capillare e ne provoca la risalita verso livelli superiori.</p> <p>CAUSE ALTERAZIONE Alcuni archi recentemente sono stati murati abusivamente da coloro che abitano nelle vicinanze per usare lo spazio sotto le arcate: a ciò di deposito di rifiuti, c'è chiaramente visibile l'uso improprio della malta cementizia usata nella fabbrica antica risalente ai primi secoli del 1600.</p>	<p>MAPPATURA</p> <p>FOTO CAMPIONE MURARIO</p>

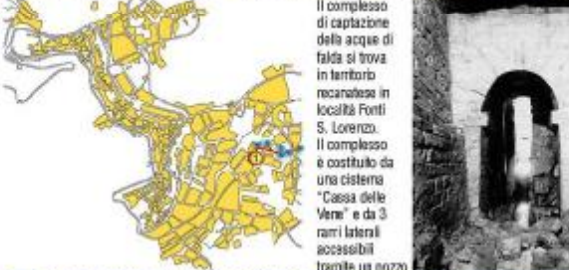
Il complesso di captazione delle acque di falda si trova in territorio recanatese in località Fonti S. Lorenzo. Il complesso è costituito da una cisterna "Cassa delle Vene" e da 3 rami laterali accessibili tramite un pozzo.

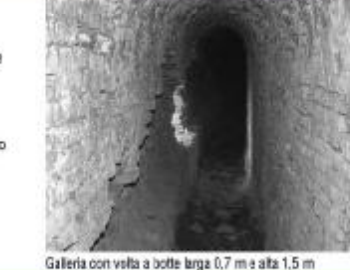
Sezione Galleria

Galleria con volta a botte larga 0,7 m e alta 1,5 m

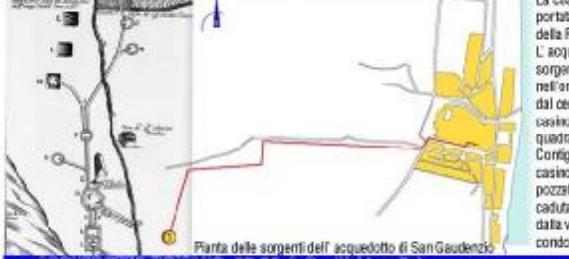
La costruzione dell'acquedotto portata a termine da F. Maria II della Rovere a fine XVI sec. L'acquedotto alimentato dalla sorgente di S. Gaudenzio sbucata nell'omonimo monte a 2 km dal centro immetteva acqua in un casino con l'entrate una vasca quadrata coperta con volta doppia. Corrugio fu costruito un altro casino e in mezzo fu edificato un pozzetto murato a stagno dove per caduta naturale l'acqua proveniente dalla vasca antica tramite un piccolo condotto si immetteva.

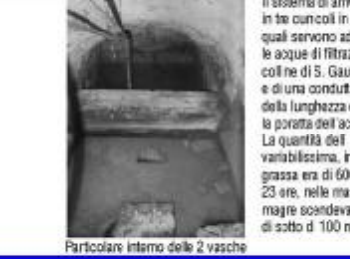
Sezione tipo del condotto

Tonelle ovvero sfiatori poste ogni 100 m che hanno in cima diversi buchi per la fuoriuscita dell'aria che si formava dentro i condotti, permettendo così il libero deflusso dell'acqua. Sono strutture a base quadrata e sviluppo piramidale alte circa 3 m.

Tetto di cunicolo del ramo principale dell'acquedotto di San Gaudenzio

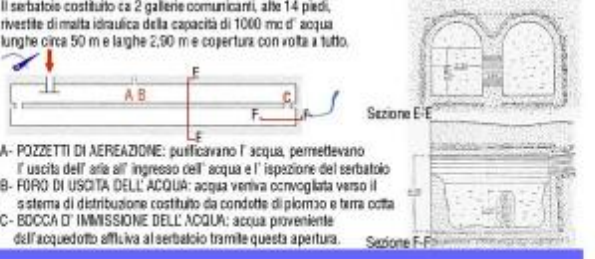
SERBATOIO DI DECAANTAZIONE:
Il serbatoio costituito da 2 gallerie comunicanti, alte 14 piedi, rivestite di malta idraulica della capacità di 1000 mc d'acqua lunghe circa 50 m e larghe 2,90 m e copertura con volta a tutto.
A- POZZETTI DI AEREAZIONE: purificavano l'acqua, permettevano l'uscita dell'aria all'ingresso dell'acqua e l'ispezione del serbatoio
B- FORO DI USCITA DELL'ACQUA: acqua veniva convogliata verso il sistema di distribuzione costituito da condotte di piombo e terra cotta
C- BOCCA D'IMMISSIONE DELL'ACQUA: acqua proveniente dall'acquedotto affluiva al serbatoio tramite questa apertura.

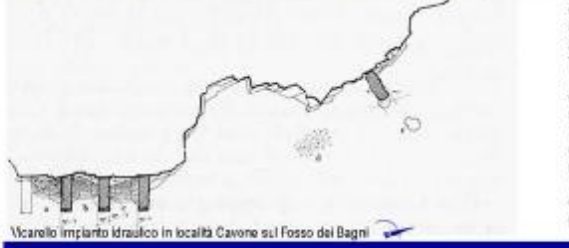
Traiano nel V anno del suo consolato, fece edificare un acquedotto per fornire di acque potabili la regione transiberina. Le acque sorgive dovettero essere convogliate da le scartirigini dei Monti Sabatini. In località Cavone sono conservati i resti di una costruzione idraulica in opus muraria totalmente rivestita in cocciopesto con i resti di un grandioso sbarramento.
