GENERALITA'
 OGGETTO: Torre - campanile della Chiesa di S. Maria Intervineas
 SITO: Posto all'intersezione tra Lungo Ermidio Corso Bartolomei e Corso Trento e Trieste
 TIPOLOGIA EDILIZIA: Torre - campanaria
 DATAZIONE: Secolo XIII
 INQUADRAMENTO CATASTALE: foglio 169, al. A. p. C
 DESTINAZIONE D'USO ATTUALE: torre - campanaria in collegamento con la chiesa e deposito di piano terra
 PROPRIETA': Parrocchia di S. Maria Intervineas
 NOTA: la torre è considerata "edificio monumentale"

ANALISI DEI CAMPIONI MURARI

ANALISI DELLE FORME DI DEGRADO SUPERFICIALE

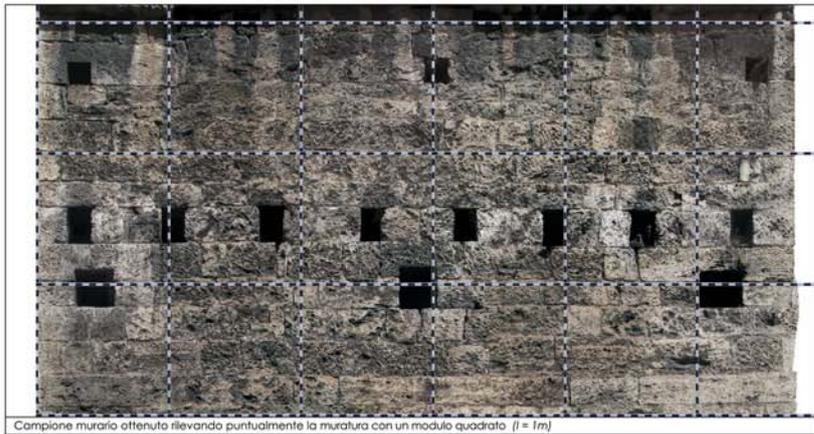
Campione murario ottenuto rilevando puntualmente la muratura con un modulo quadrato (l = 1m)

Oggetto		Tipologia / Funzione		Data rilievo		Ipotesi datazione		Prelievo n.	
Torre - campanile della chiesa di Santa Maria Interviueas		Torre - campanile		09 maggio 2008		XIII secolo		1	
Funzione statica Muro portante		Stato di conservazione Buono		PARAMENTO Esterno - ispezionabile		ELEMENTO MEDIO			
						Dimensione (cm)		Finitura	
								Lavorazione	
PIETRA (travertino brunite)	Provenienza probabile cava di Rocca	Lavorazione blocco Blocchi non sempre regolari, levigati e curati nella creazione dei giunti	Pezzatura Elementi grandi e medio - piccoli	Colore Bianco - grigio	Altezza 23,5 - 28,5	Larghezza 30,0 - 72,5	Presente	Strumenti: Scalpetta, martello	
MALTA	Granulometria Fine	Inerte Sabbia e ghiaia	Legante Malta di calce	Colore Grigio scuro	Giunti Orizzonti 0,20 - 0,12	Verticali 0,32 - 0,18	vuoto	Consistenza: Mediocre	
POSA IN OPERA Pseudofilati non isometrici						MATERIALE Omogeneo			
Osservazioni Il campione murario si trova in corrispondenza del piano di coperto interno. Presenza di corsi orizzontali abbastanza regolari. Peso dei blocchi in alcuni punti dai giunti quasi inesistenti. Assenza di zeppe o scoglie in laterizio.

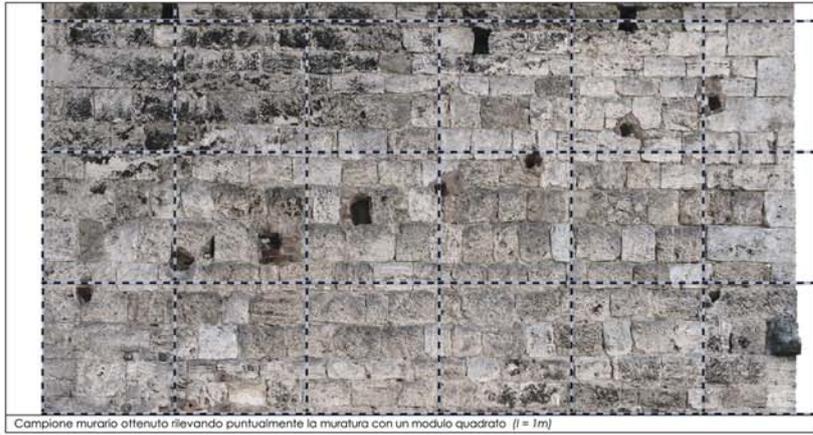
Campione murario ottenuto rilevando puntualmente la muratura con un modulo quadrato (l = 1m)

Oggetto		Tipologia / Funzione		Data rilievo	Ipotesi datazione	Prelievo n.	
Torre - campanile della chiesa di Santa Maria Intervinea		Torre - campanile		09 maggio 2008	XIII secolo	4	
Funzione statica		Stato di conservazione		PARAMENTO		ELEMENTO MEDIO	
Muro portante		Ottimo		Esterno - ispezionabile		Finitura Lavorazione	
PIETRA	Provenienza probabile cava di Rosaro	Lavorazione blocco Blocchi non sempre regolati, levigati e curati nella creazione dei giunti	Pezzatura Elementi medi e piccoli	Colore Bianco - grigio	Dimensione (cm) Altezza 13,4 - 24,4 Larghezza 26,3 - 39,3	Finitura Presente	Lavorazione Strumenti Scalpello, martello
MALTA	Granulometria Fine	Inerte Sabbia	Legante Malta di calce	Colore Grigio scuro	Giunti Orizzonti 4,20 - 0,14 Verticali 3,10 - 0,10	Finitura Invidata	Lavorazione Consistenza Mediocre
POSA IN OPERA Pseudofiliati non isometrici				MATERIALE Omogeneo con una scelta in laterizio

Osservazioni Spostamento dei corsi in corrispondenza del salto di partito. Ottantatré sbalzano preda dei filari. Presenza sporadica di piccole zeppie in laterizio

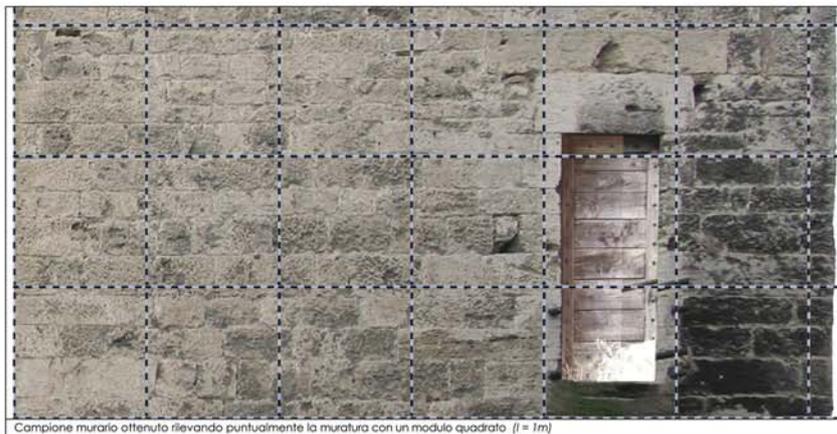
Campione murario ottenuto rilevando puntualmente la muratura con un modulo quadrato (l = 1m)

Oggetto Torre - campanile della chiesa di Santa Maria Intervinea		Tipologia / Funzione Torre - campanile		Data rilievo 09 maggio 2008	Ipotesi datazione XII sec.	Prelievo n. 7	
Funzione statica Muro portante		Stato di conservazione Ottimo		PARAMENTO Esterno - ispezionabile		ELEMENTO MEDIO	
PIETRA (travertino bruniti)	Provenienza probabile cava di Rosara	Lavorazione blocco Blocchi non sempre regolati, levigati e curati nella creazione dei giunti	Pezzatura Elementi grandi	Colore Bianco - grigio	Dimensione (cm) Altezza: 40,0 - 56,2 Larghezza: 29,2 - 198,6	Finitura Presente	Lavorazione Stumenti: Scarpello, martello
MALTA	Granulometria Fine	Inerte Sabbia	Legante Malta di calcare	Colore Grigio scuro	Giunti Orizzonti: 0,40 - 0,15 Verticali: 0,40 - 0,10	Avvisi Nessuno	Consistenza Mediocre
POSA IN OPERA Pseudofilari non simmetrici				MATERIALE Omogeneo			
Osservazioni Presenza di corsi a tratti sbalati in corrispondenza di diverse fasi di lavoro. Assenza di zeppe in laterale.

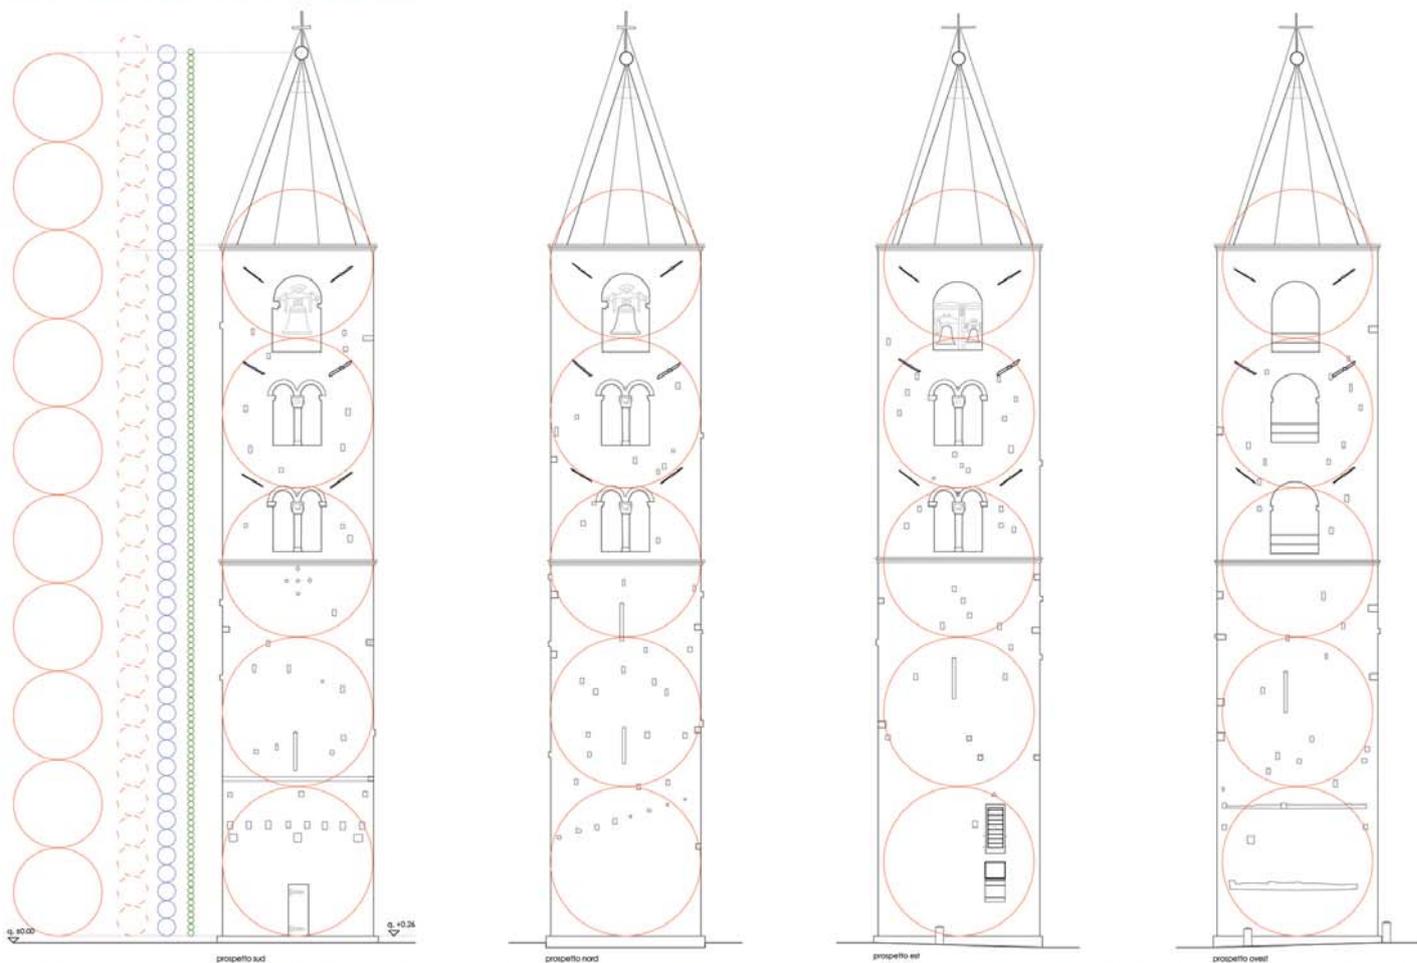
IMPIANTO PROPORZIONALE E MODULARE IN PIANTA E IN ALZATO

Lo spessore murario in pianta al piano terra risulta essere circa 23 volte dell'altezza totale del manufatto. E' questa una caratteristica comune delle torri gentilizie ascolane.

Non vi sono corrispondenze modulari riferibili a sistemi di misurazione duo-decimali, decimali ed esa-decimali, come invece per altre torri della città.

Il diametro del cerchio inscritto dal perimetro esterno della torre a quota +0,00 risulta essere un modulo proporzionale degli alzati dallo zoccolo fino alla mensola esterna intermedia.

Il diametro del cerchio inscritto dalla pianta interna del manufatto al piano di ingresso sopraelevato risulta essere un modulo proporzionale per l'intero alzata.

L'unità di misura in pianta è riconducibile al braccio romano (67 cm). Tale misura è avvalorata dalla dimensione media dei blocchi più antichi di origine romana.

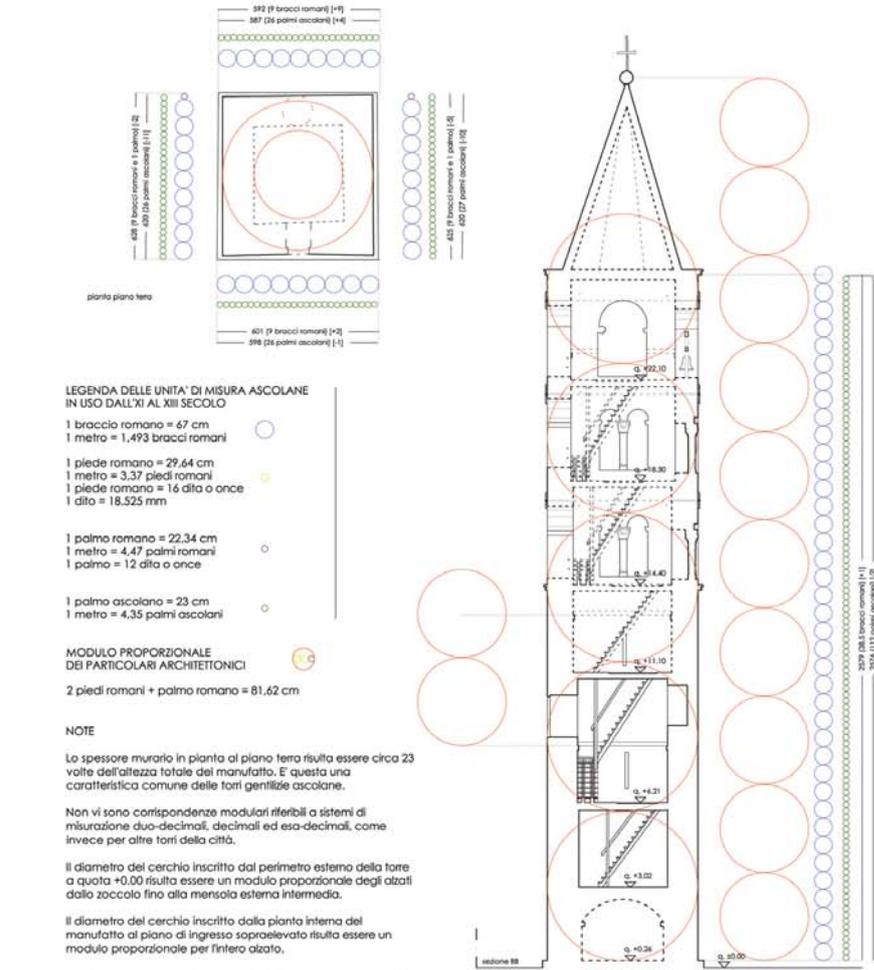
PROPORZIONAMENTO DI PARTICOLARI ARCHITETTONICI

2 piedi romani + palma romano = 81,62 cm

Il modulo combinato dato da 2 piedi romani e 1 palma romano è proporzionalmente riferibile ai particolari architettonici presi in esame. Tale modulo non rintraccia corrispondenze proporzionali con gli alzati e le piante della torre.

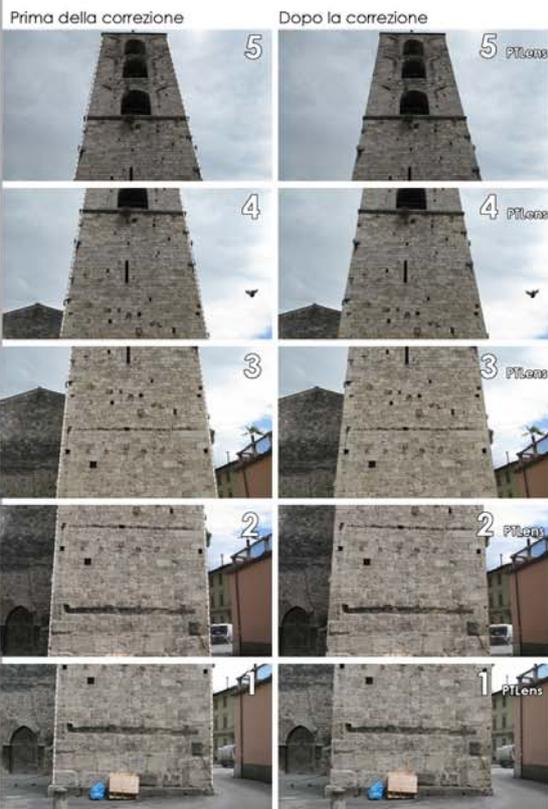
Si riportano le foto del prospetto ovest utili al raffronto prima e dopo la correzione ottica effettuata del software

Il supporto informatico del software 'PTLens' ha permesso la correzione delle foto.

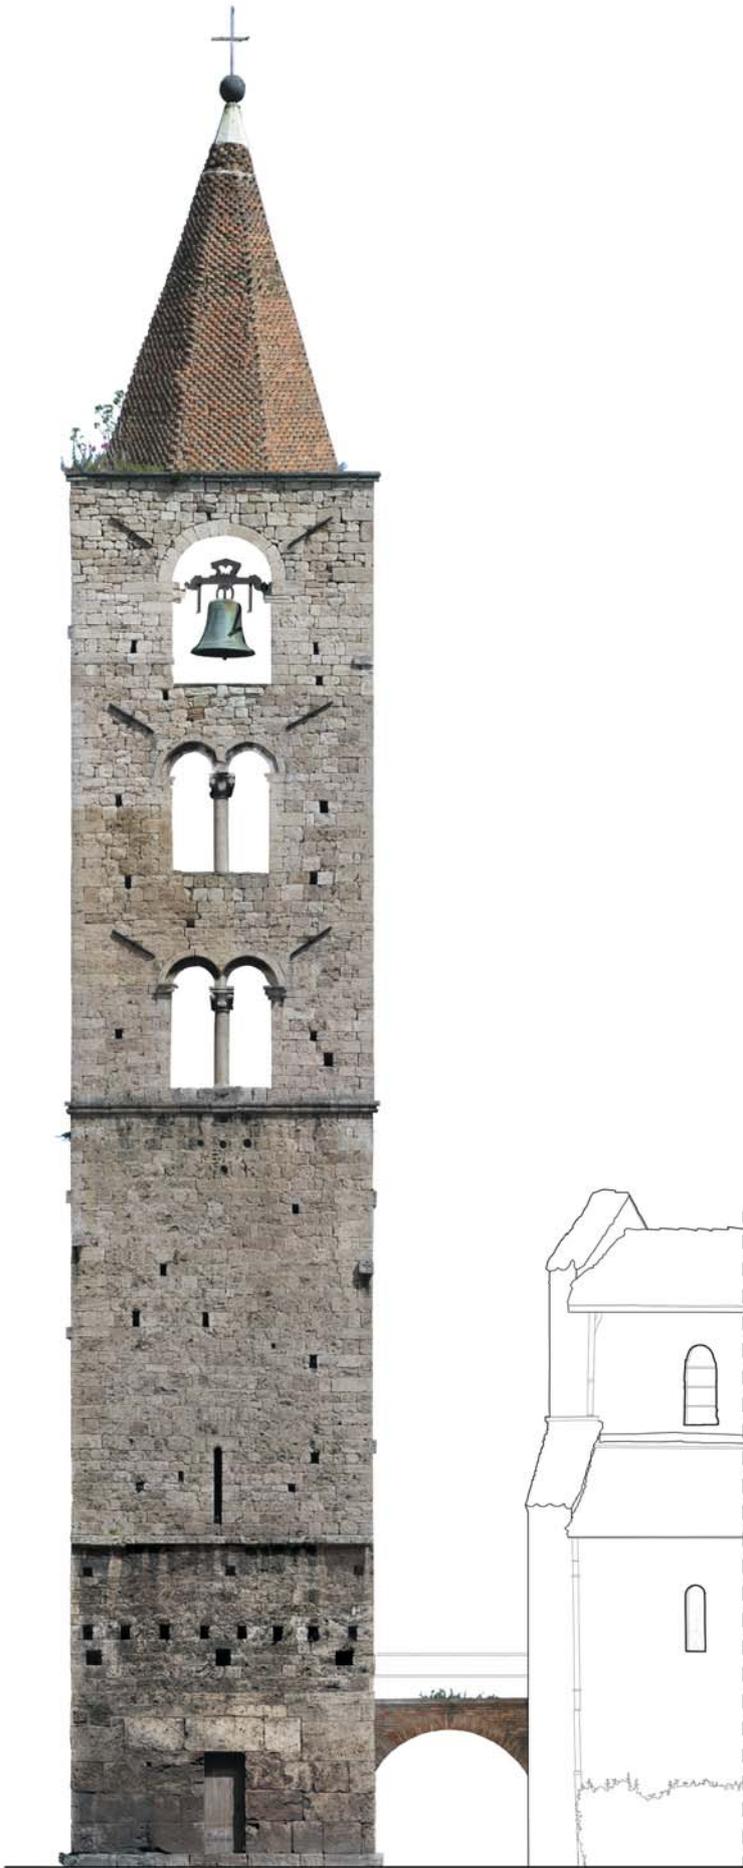
RADDRIZZAMENTO DIGITALE FOTOGRAFICO DEL PROSPETTO SUD

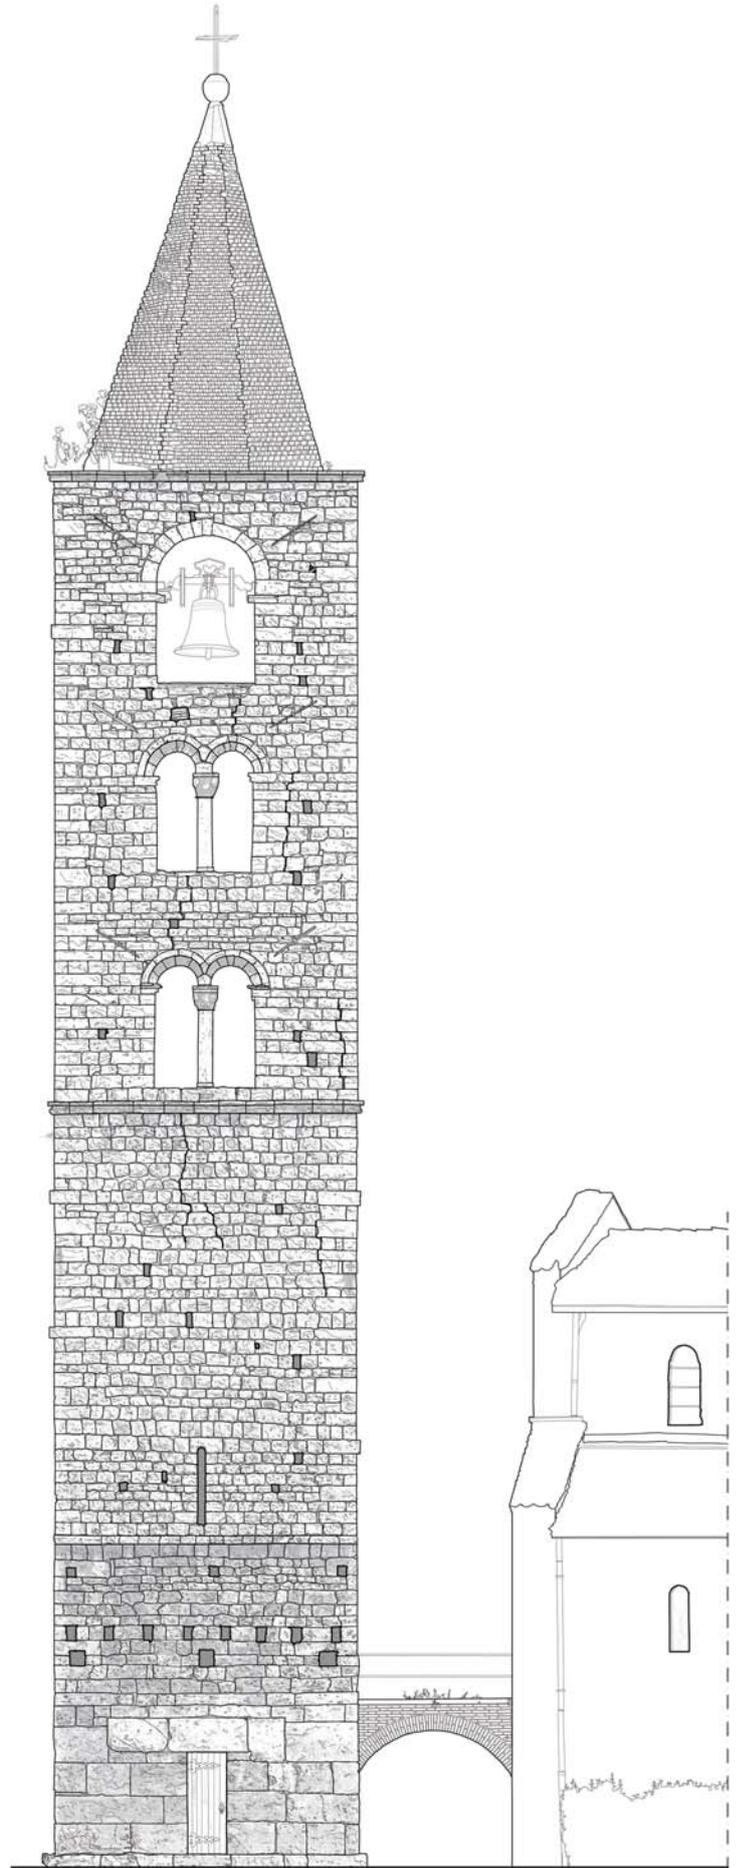
RILIEVO ARCHITETTONICO DEL PROSPETTO SUD

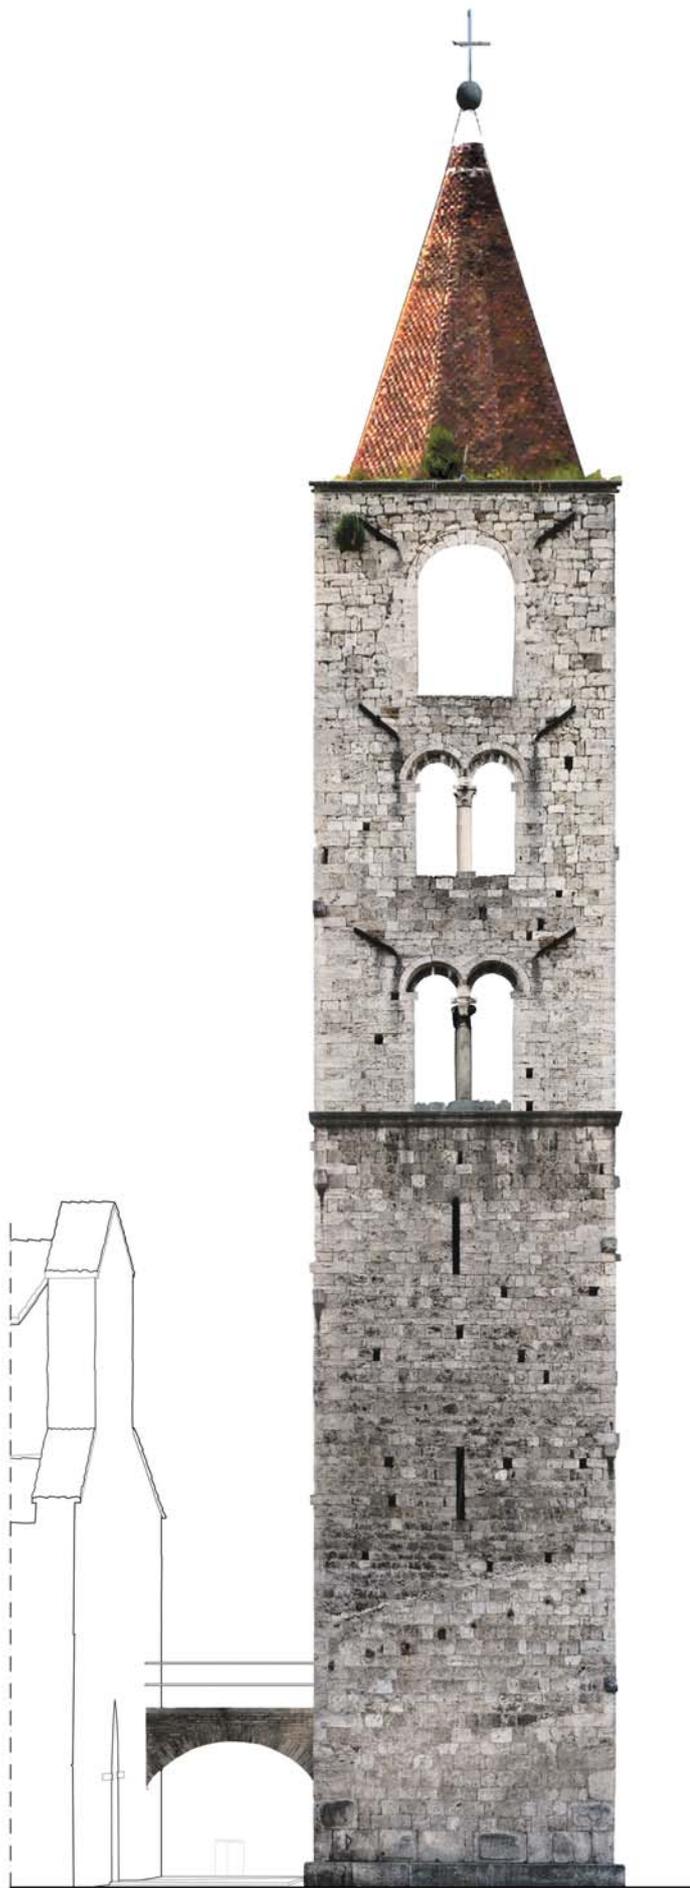
RADDRIZZAMENTO DIGITALE FOTOGRAFICO DEL PROSPETTO NORD

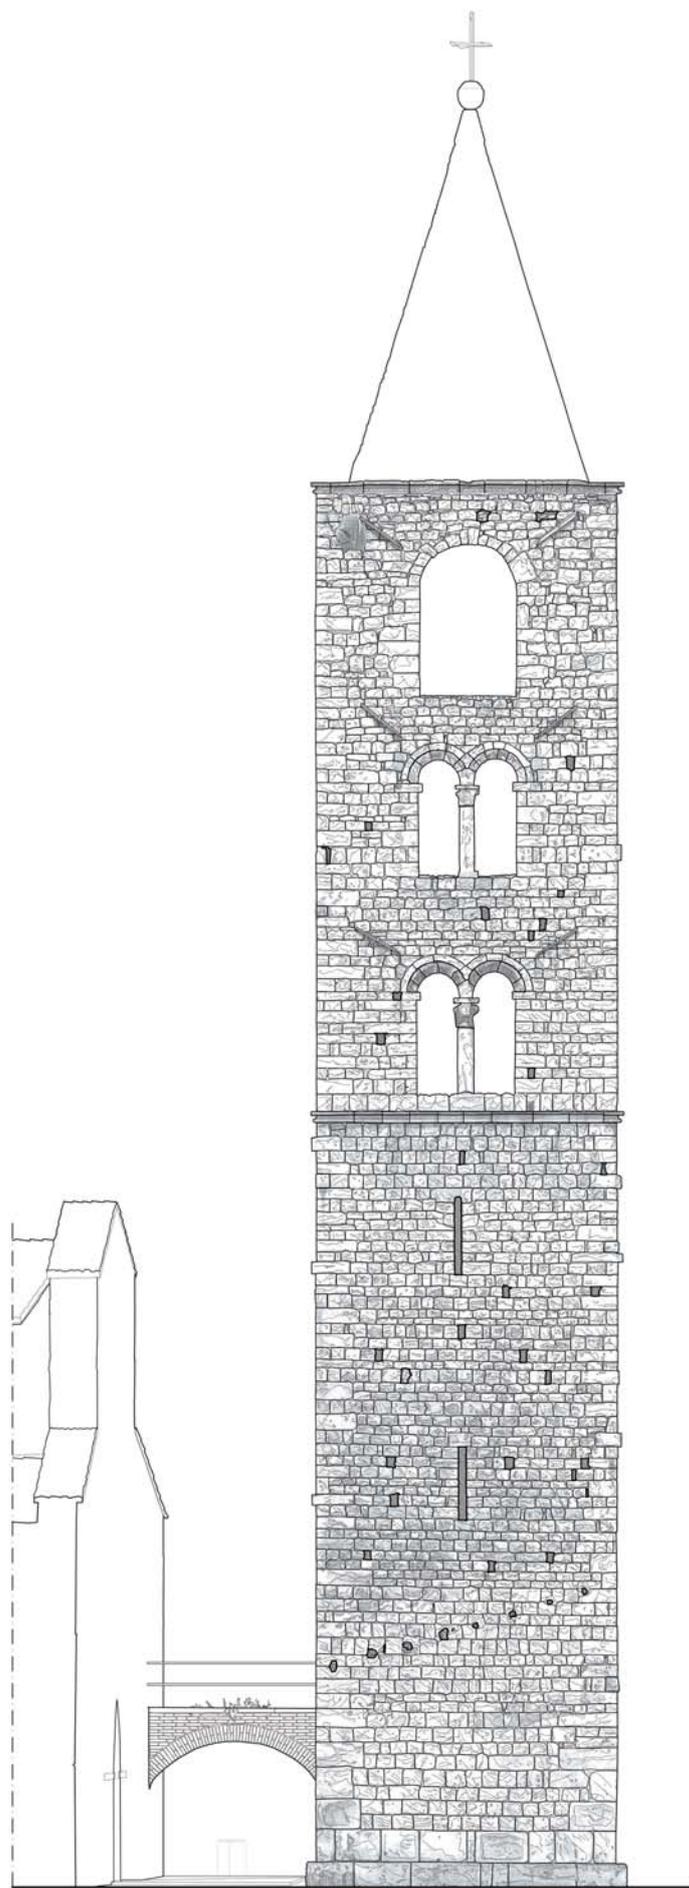
RILIEVO ARCHITETTONICO DEL PROSPETTO NORD

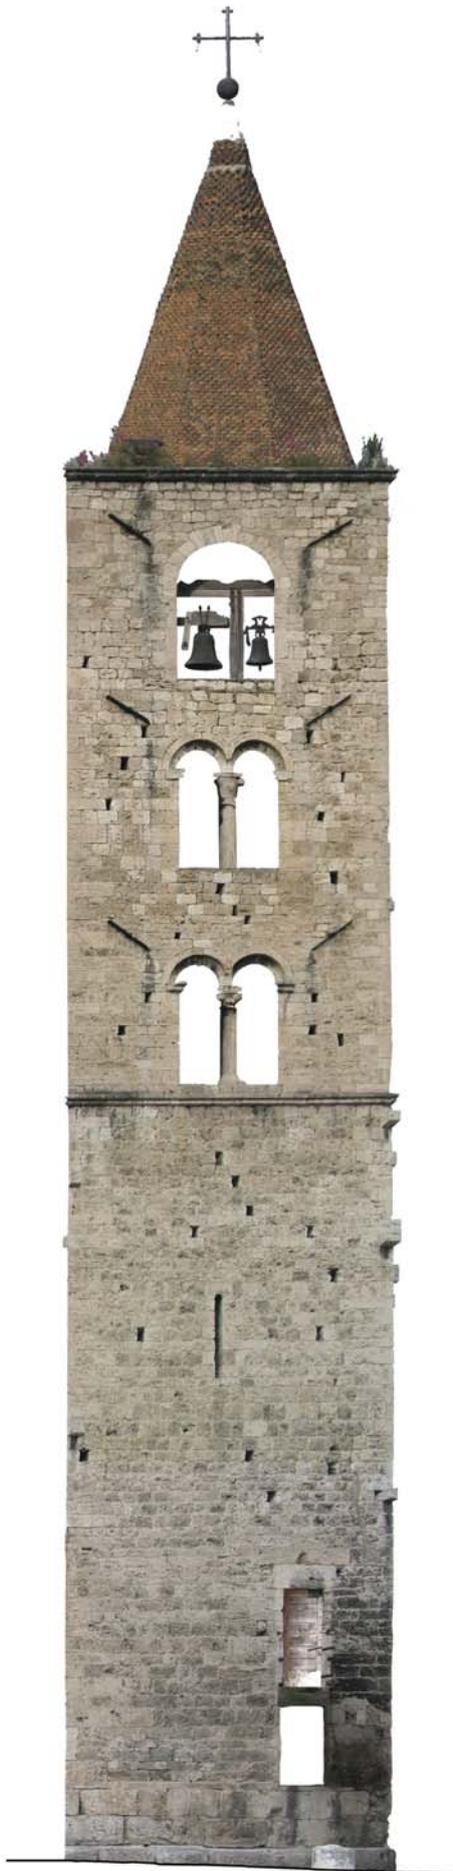
RADDRIZZAMENTO DIGITALE FOTOGRAFICO DEL PROSPETTO EST

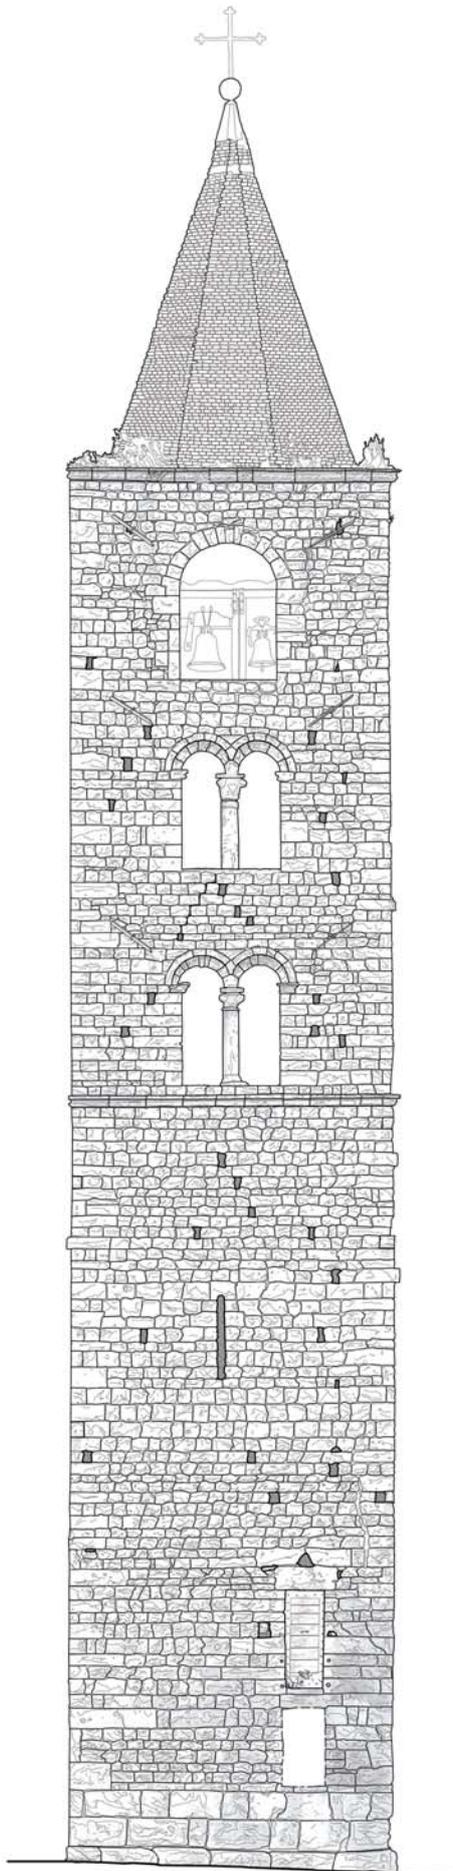
RILIEVO ARCHITETTONICO DEL PROSPETTO EST

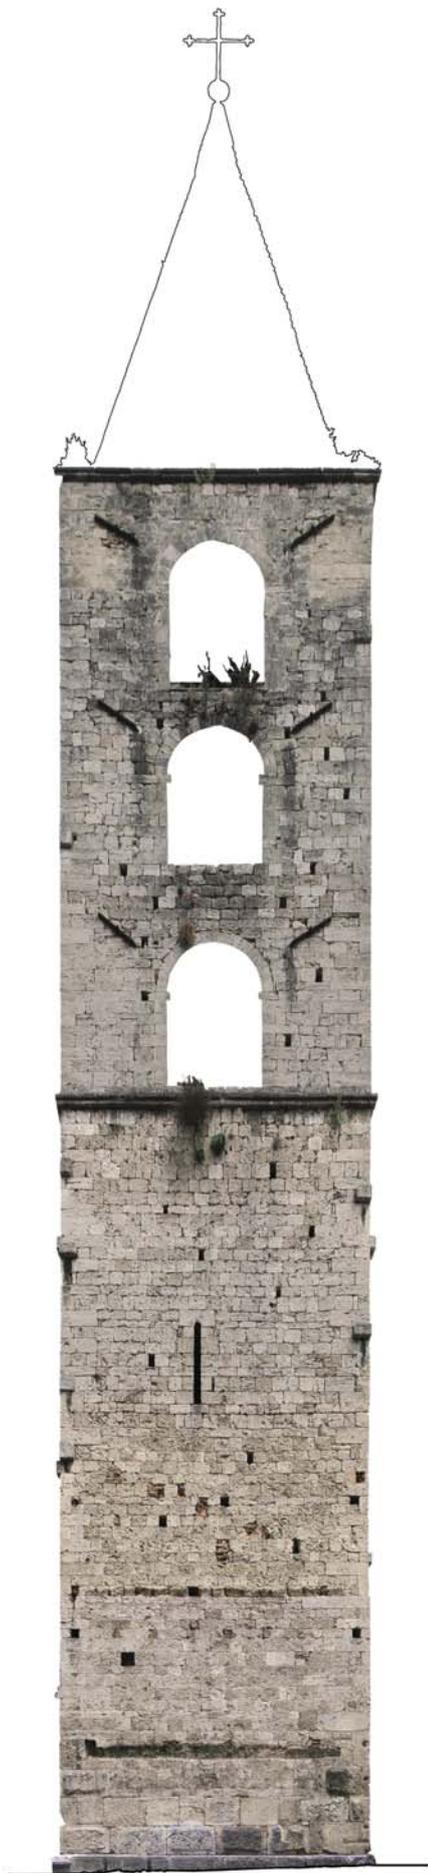
RADDRIZZAMENTO DIGITALE FOTOGRAFICO DEL PROSPETTO OVEST

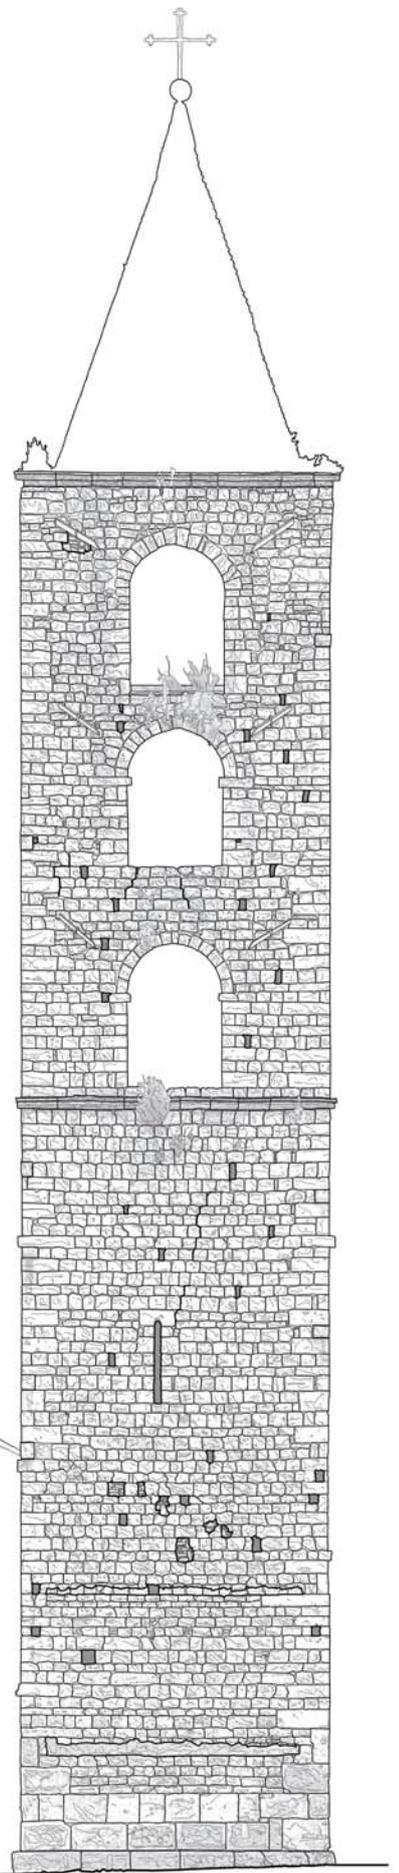
RILIEVO ARCHITETTONICO DEL PROSPETTO OVEST
