**CORSO DI PROGETTAZIONE ARCHITETTONICA URBANA Prof. Gabriele Mastrigli**  
 Progettazione di uno studentato situato nei pressi della stazione Tiburtina, il raccordo anulare e il cimitero monumentale a Roma

**CORSO DI PROGETTAZIONE DI ELEMENTI COSTRUTTIVI Prof.ssa Federica Ottone**  
 Progettazione di alloggi per studenti e ricercatori universitari nell'area della Carbon ad Ascoli Piceno

ANALISI DELLO STATO ATTUALE

ANALISI STORICA

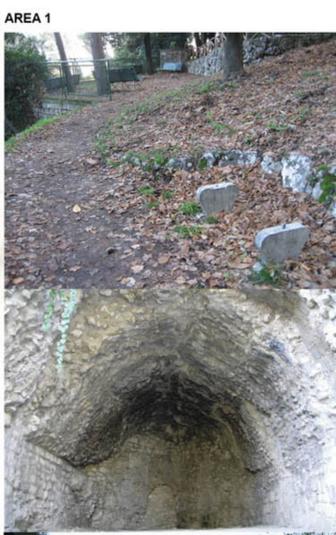
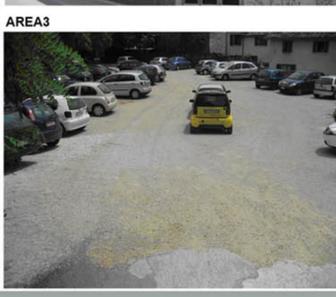
L'ex struttura ospedaliera, sita nei pressi della Chiesa di Sant'Angelo Magno, lasciata in stato di abbandono, risulta altamente degradata, con la presenza di infissi pericolanti potenzialmente a rischio per la strada sottostante.

Presenza di un parcheggio situato in via Pacifici Mazzoni i cui i materiali della pavimentazione non risultano adatti per la funzione svolta e il forte dislivello con l'asse stradale causa disagi alla visibilità e difficoltà di accessibilità;

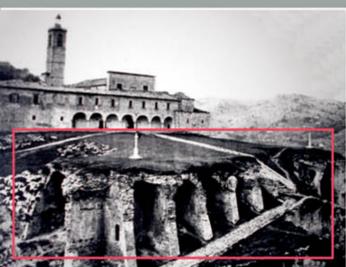
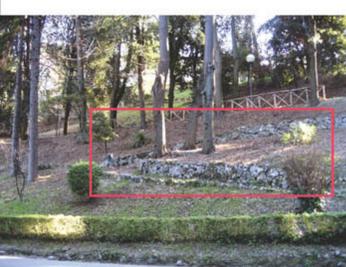
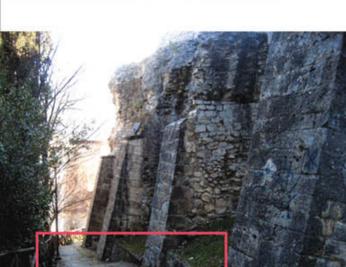
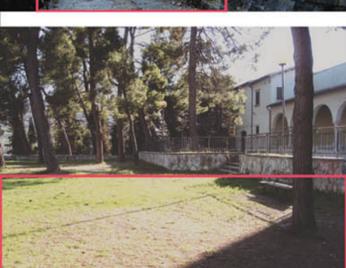
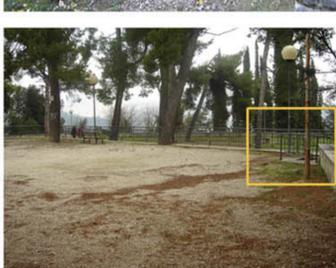
COLLE DELL'ANNUNZIATA - CRITICITA' (ASPETTI NEGATIVI/POSITIVI)

La zona presa in esame presenta un grande stato di degrado generale: la vegetazione cresce incontrollata, il percorso è in evidente stato di abbandono, visibile nelle scale rovinate e per questo difficilmente percorribili, fogliame che invade il sentiero e l'arredo urbano imbrattato. I lampioni sono molto alti, creando un'illuminazione debole, rendendo, per questo, il parco inaccessibile di sera. Il sito è collegato bene con la città tramite una strada carrabile per le auto ma per i pedoni esiste solo una scalinata molto ripida e lunga. Il luogo senza nessuna attrattiva, non dà motivo di essere visitato.

Le grotte oggi non hanno alcuna funzione, se non quella originaria di sostruzioni e luogo di passaggio, soprattutto per gli studenti della Facoltà di Architettura che ne ignorano l'utilità. L'undici camere rimaste, si trovano in un grave stato di abbandono: alcune presentano vegetazione spontanea all'interno, altre hanno subito dei crolli di parte della copertura e, quasi tutte, sono ostruite per metà da terra accumulata nel tempo. Inoltre il percorso antistante le Grotte è particolarmente scosceso, rovinato e privo di un adeguato appoggio di salita. Infine, l'illuminazione è inadeguata per la visibilità delle sottruzioni e della strada stessa.

La zona del piazzale all'ingresso dell'Annunziata, oltre a presentare un evidente stato di mancata manutenzione, è attualmente inutilizzata se non come punto di passaggio. Le entrate creano difficoltà di accesso per i disabili, in quanto presentano tutte gradinate, per non parlare della pavimentazione disagiata per chiunque. Sono presenti due punti di belvedere non valorizzati e la totale mancanza di strutture di ristoro che permettano una sosta.

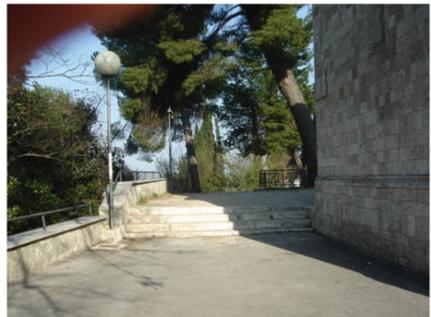
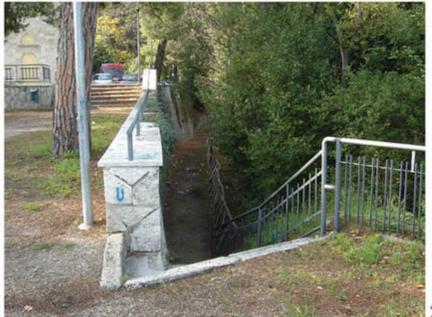
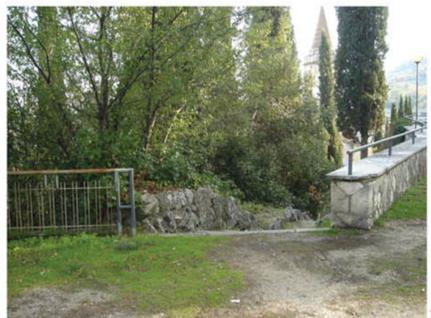
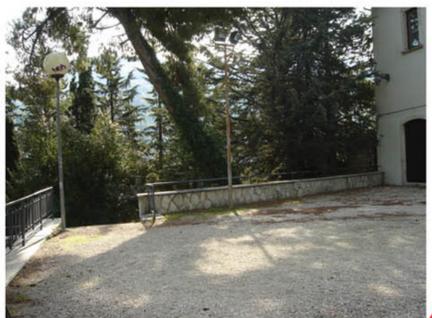
ACCESSI

1- Essendo di recente costruzione gode di un ottimo stato. Prima della modifica esso consentiva anche il passaggio delle autovetture, ora questo non è più possibile facendo sì che l'area sia adibita unicamente al passaggio pedonale.

L'accesso laterale alla chiesa è sempre esistito ma è soltanto di recente che è stato rifatto cambiando la rampa in gradinata. E' l'unico ingresso accessibile dal parcheggio della facoltà ma i gradini che presenta creano forti disagi a chi ha problemi motori e quindi non va a favore dell'abbattimento delle barriere architettoniche.

- A- Lasciare la situazione invariata preoccupandosi soltanto della manutenzione.
- B- Porre un sistema di servoscale per il superamento delle barriere architettoniche.
- C- Cambiare i gradini con un sistema di 2 rampe per superare i due dislivelli con un ingente occupazione di spazio.
- ✓ D- Togliere totalmente il dislivello eliminando la fascia del livello superiore del piazzale creando un'unica rampa per arrivarvi. Mettere una sbarra o un segnale per non farvi accedere le auto lasciando però possibile il passaggio per eventuali esigenze.

Si sceglie di optare per la soluzione D, ritenuta la migliore perché permette l'eliminazione delle negatività riscontrate e il possibile accesso al sito con mezzi in casi di necessità.

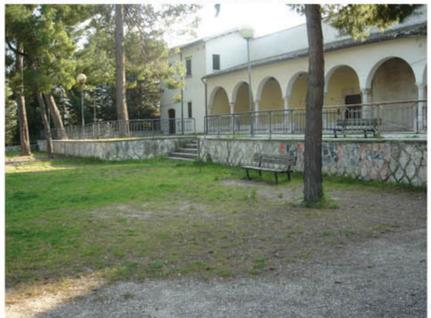
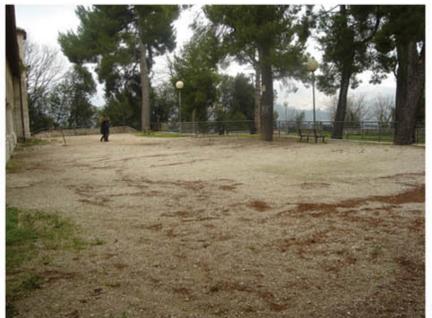
PAVIMENTAZIONE/TERRAZZAMENTO

In passato lo spazio era unico e in pendenza. Oggi il piazzale risulta diviso in due livelli con un terrazzamento per creare due superfici pianeggianti rendendolo così più confortevole.

La pavimentazione del piazzale attuale è in ghiaia nel livello superiore e lasciata a prato nel livello inferiore. A causa delle condizioni atmosferiche la superficie può non rimanere compatta e diventare di difficile percorrenza creando disagi.

- A- Lasciare la situazione invariata preoccupandosi soltanto della manutenzione.
- ✓ B- Rifare la pavimentazione del livello superiore in travertino, lo stesso del prospetto, rendendola così più compatta e pulita. Creare con lo stesso materiale nel livello inferiore un percorso lasciando però invariata la naturalità del luogo.

Si sceglie la soluzione B considerata la migliore a risolvere le problematiche emerse. In questo modo il livello superiore potrà essere usato per mostre temporanee o altre funzioni a servizio della facoltà. Nel livello inferiore si potrà avere così uno spazio verde che con l'adeguato arredamento potrà essere utilizzato come punto di sosta, relax o studio dagli studenti della facoltà.

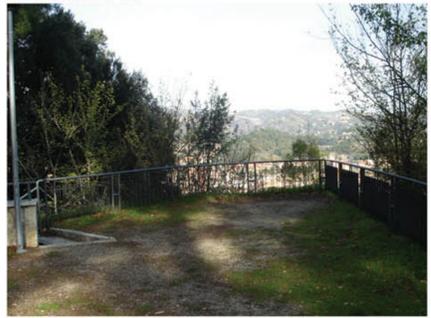
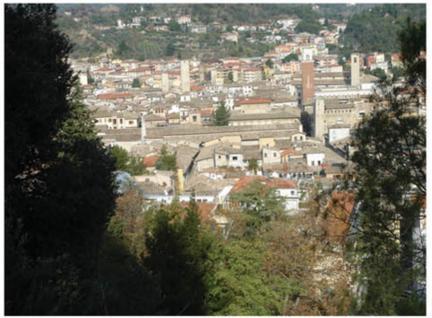
BELVEDERE

E' uno dei punti di belvedere del colle, questa è una grande risorsa. Da qui si potrebbe avere la visuale su una grossa fetta di città. Abbiamo notato che, già in passato è stato utilizzato come luogo per il posizionamento di statue o simboli identificativi del luogo.

Come punto panoramico non è assolutamente sfruttato. E' privo di strutture adeguate anche solo per la sosta. Gli alberi piantati in passato lungo il colle sono un ostacolo alla vista del panorama. Nelle condizioni attuali è solo lontanamente intuibile che un tempo potesse essere uno dei belvederi più importanti di Ascoli Piceno.

- A- Lasciare la situazione invariata preoccupandosi soltanto della manutenzione.
- B- Munire lo spazio di una pavimentazione in travertino e posizionarvi delle sedute per la sosta.
- C- Porvi un simbolo come già effettuato in passato.
- ✓ D- Munire lo spazio di una pavimentazione in travertino.

Si sceglie la soluzione D, considerata la migliore a risolvere le problematiche emerse. Non si vuole aggiungere delle sedute per due motivi: lo spazio è ridotto e risulterebbe troppo "pieno"; è un punto di passaggio essendo posto tra due accessi. Gli alberi che ostruiscono la visuale si decide di non eliminarli ma lasciare invariato lo stato attuale.

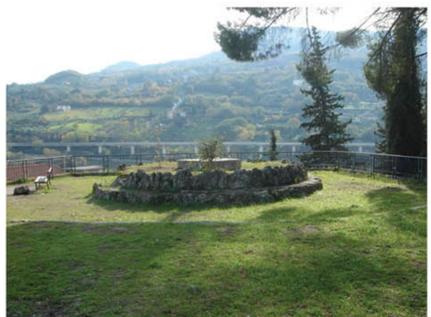
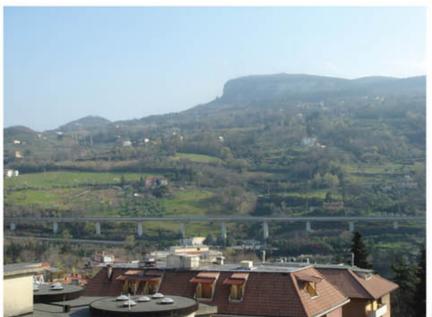
Anche questo è uno dei punti di belvedere del colle. Da qui si può avere una visuale molto più ampia dell'altro belvedere grazie anche ad una superficie disponibile maggiore. Anche qui in passato sono stati posizionate statue e simboli identificativi del luogo. Presenta in più un grazioso "podio" in travertino possibilmente riutilizzabile.

Come punto panoramico non è sfruttato adeguatamente. Manca un percorso che ne permette il raggiungimento e l'identificazione. L'arredamento è inadeguato al centro del "podio" c'è un blocco di cemento armato di cattivo gusto e insignificante. Anche il "podio" di per se attualmente non sembra assumere funzione alcuna.

- A- Lasciare la situazione invariata preoccupandosi soltanto della manutenzione.
- ✓ B- Munire lo spazio di una pavimentazione in travertino e posizionarvi delle sedute per la sosta.
- C- Adibire questo spazio a tutt'altra funzione.

Si sceglie la soluzione B considerata la migliore a risolvere le problematiche emerse. Si pensa di riprendere dal passato lasciando lo spazio come punto panoramico e riutilizzare il podio per porvi dei simboli. Questo manterrebbe l'aspetto di belvedere. I simboli dovranno essere identificativi del luogo e della sua funzione attuale.

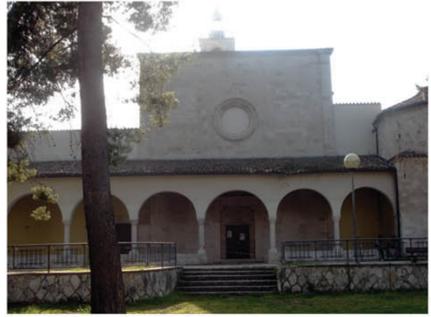
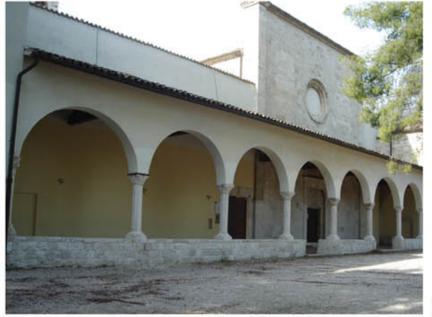
PROSPETTO

Le aperture di cui dispone creano spazi unitari dando la percezione di una suddivisione a fasce dell'intera area. Come notato già in passato il prospetto è già stato ispiratore per gli assi che delimitavano gli spazi. Il materiale usato nella sua costruzione è il travertino materiale tipico della città di Ascoli Piceno in delle parti recentemente ricoperto da intonaco.

Uno degli assi del prospetto coincide con l'arcata contenente l'ingresso della chiesa della SS. Annunziata. In passato questo era giusto perché il complesso era sede di una congregazione ecclesiastica. Nonostante il cambio di funzione della struttura è stato mantenuto sempre lo stesso asse, creando confusione nell'identificazione del suo ruolo attuale che oggi è quello di ospitare la facoltà di architettura.

- ✓ A- Lasciare la situazione invariata preoccupandosi soltanto della manutenzione.
- B- Spostare la gradinata posta davanti l'ingresso della chiesa e portarla in asse con l'arcata dell'ingresso della facoltà.

Si sceglie la soluzione A, perché spostando la gradinata non si avrebbe più l'aspetto suggestivo e lineare che si ha ora, dato dalla serie di elementi scalinata-arcata-ingresso-pseudorotonda. Sarebbe come mutilarlo di una sua parte.

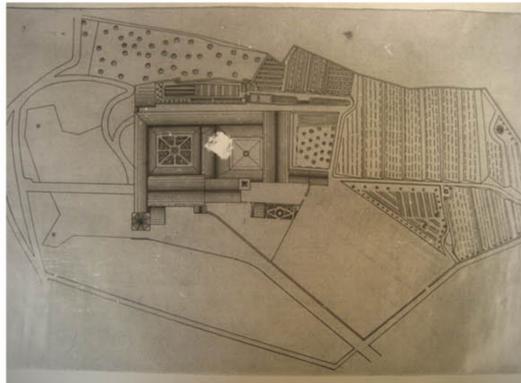
1700 circa Pianta delle coperture e del territorio intorno al complesso dell'Annunziata

L'asse principale del piazzale si può ritrovare nel sentiero che partiva dall'arcata dell'ingresso della chiesa che andava a congiungersi al sentiero delle "grotte" che conduceva in città. Le altre due stradine probabilmente assumevano un carattere secondario e destinate più che altro a servizio dei frati; si può notare infatti che una collegava il convento alla chiesa e l'altra allacciandosi a quest'ultima portava ai piedi del colle. La pavimentazione di tali sentieri si suppone fosse in ghiaia. Non vi erano terrazzamenti di livellazione del terreno che seguiva la naturale pendenza del colle. Il passaggio laterale alla chiesa non aveva gradini ma anch'esso seguiva l'andamento del terreno. Nei due punti panoramici erano poste due croci per far intuire al passaggio sotto al colle dei forestieri la sacralità del luogo. Attualmente le due croci non sarebbero più state visibili, all'epoca lo erano grazie ad una vegetazione circostante più rada di quella attuale. Il prospetto era a doppia altezza, sopra il pian terreno dove si aprivano 8 arcate vi erano una serie di aperture in asse con le arcate stesse. In questo secondo piano si immagina fossero poste le celle dei frati.

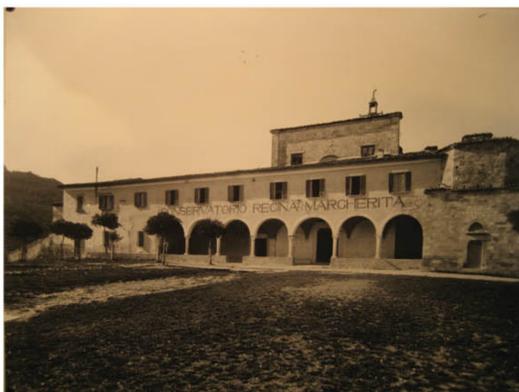
1880 Conservatorio Regina Margherita, disegno del prospetto est

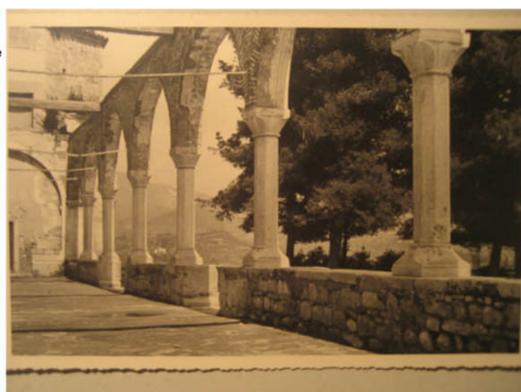
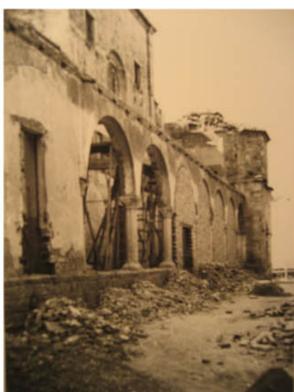
Dopo il 1940 Lavori di riapertura arcate e rifacimento copertura

Vengono effettuati sostanziali cambiamenti del prospetto. Le arcate precedentemente murate vengono riaperte e viene riaperta con queste anche l'arcata chiusa nei primi dell'ottocento riportando il piano terra alla configurazione iniziale. Il secondo piano invece viene eliminato e al suo posto viene fatta una copertura a coppi. Le arcate sono agganciate al retro con delle catene per contenere le spinte. Si può notare che cambia la pavimentazione del piazzale costituito da un selciato in pietra.

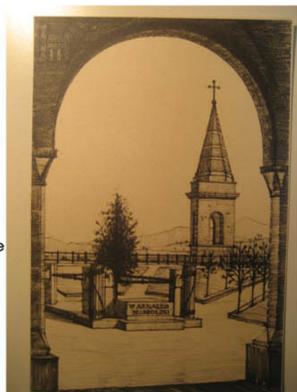
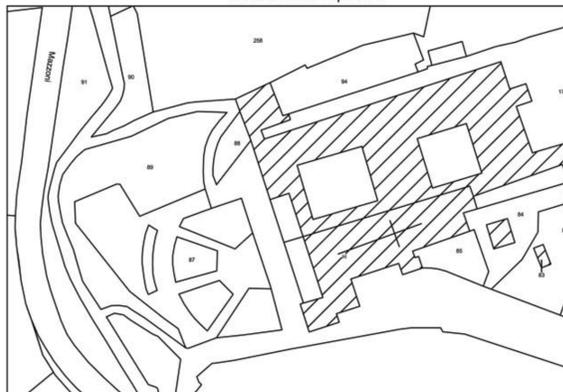
1932 Ristrutturazione del piazzale dedicato ad Arnaldo Mussolini

Con la risistemazione del piazzale inaugurato nel 1932 gli assi principali sono tre e creano un sistema a raggiera che individua porzioni di verde su cui vengono piantati molti alberi. Il decoro degli alberi ancora piccoli nel 1932, si trasformerà successivamente in ostruzione visiva del prospetto del complesso conventuale.
