RELAZIONE STUDENTE

Architettura al LIMITE2_ Insediamento residenziale area ex-Bramante a Pesaro

Relatore: Cristiano Toraldo di Francia

Studente: Federica Bini

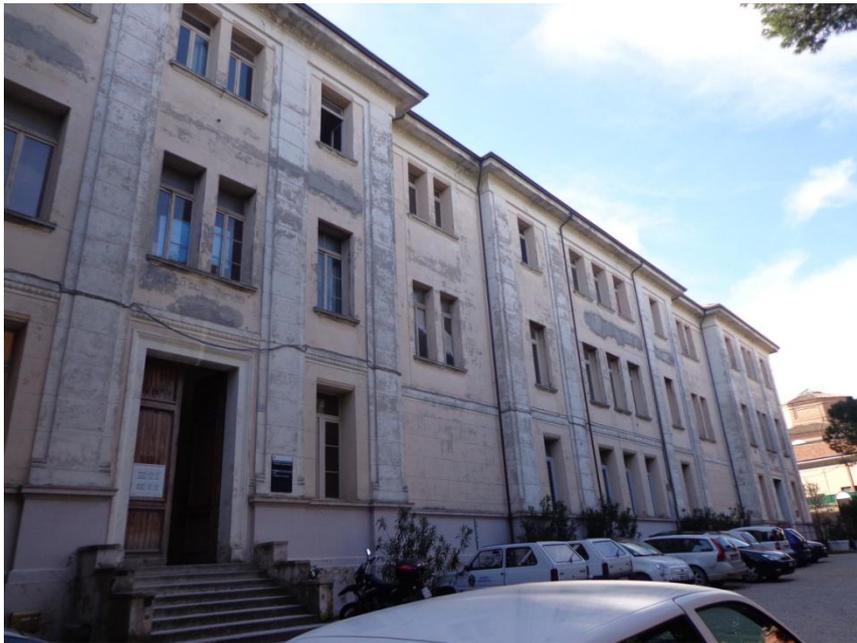
Stato di fatto dell'edificio e degli spazi esterni

Dal sopralluogo effettuato si è riscontrato che l'involucro esterno dell'edificio si presenta in buono stato di conservazione con alcuni puntuali distaccamenti di intonaco, ma murature intatte.

Il cortile esterno si trova a una quota inferiore rispetto alla quota della strada: è ribassato di circa 0,50 cm ed è privo di pavimentazione. Anche il cortile interno, costituito da una gettata di cemento, presenta una quota inferiore rispetto a quello di ingresso.

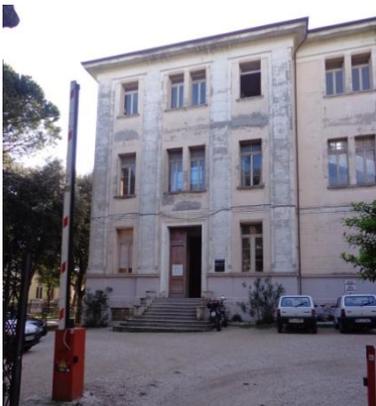
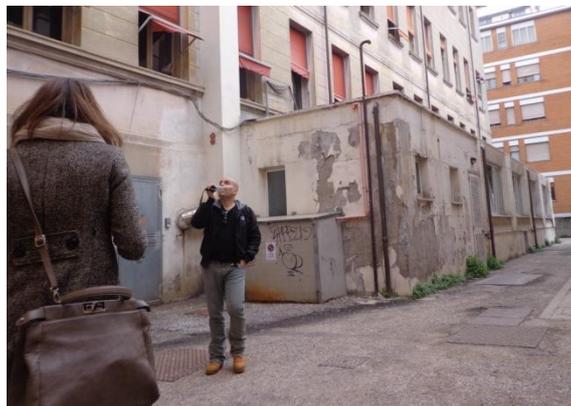
Nella corte è presente, nella parte centrale, un altro edificio, che la divide in due cortili.

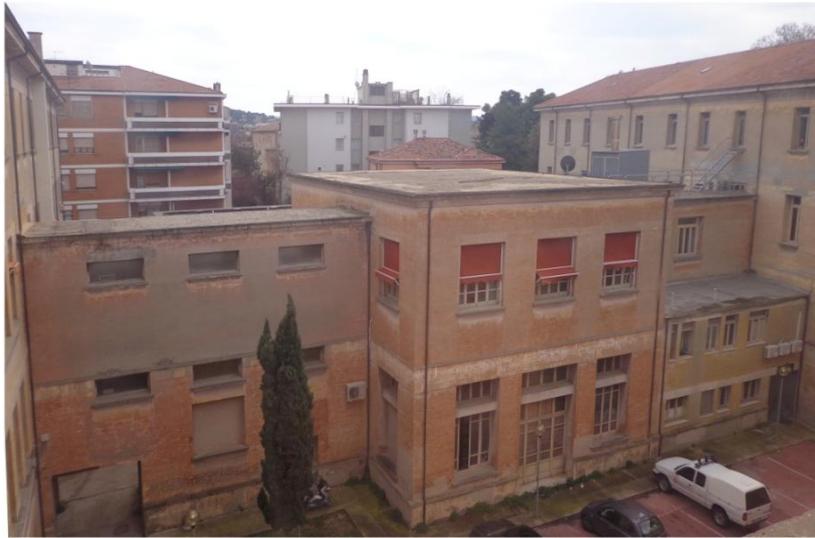
La recinzione metallica e il cancello di accesso al cortile sono integri e in buone condizioni.
La struttura dell'edificio è stata verificata a suo tempo dall'amministrazione: esternamente l'edificio non presenta lesioni, non sono state evidenziate particolari criticità nella copertura.

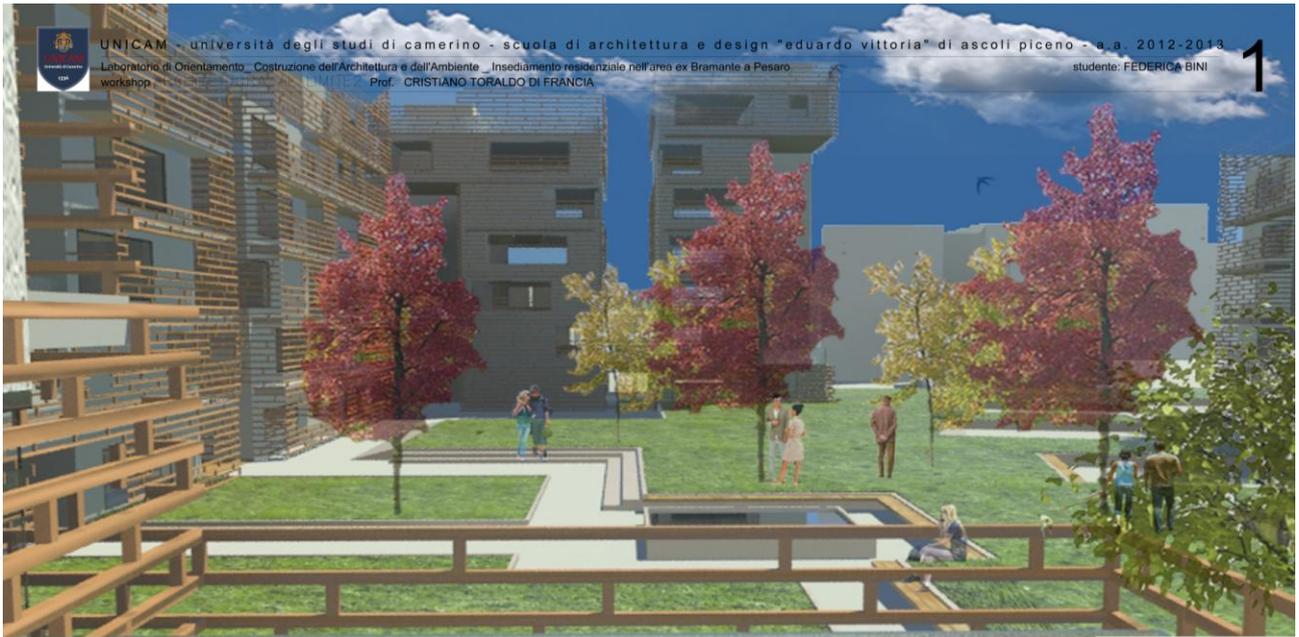
- 5- ASCENSORI
- 4- RIVESTIMENTO ESTERNO
- 3- BALCONI
- 2- PALAZZINE
- 1- VERDE QUOTA + 0.50cm

- L'edificio situato nella cortile interno è stato eliminato, per creare una piazza interna alla struttura
- Per quanto riguarda il rivestimento delle murature esterne sono state rivestite con mattoni forati, intonacati esternamente.

- I piani inferiori sono stati occupati da servizi a disposizione della comunità.
- La copertura a falda è stata sostituita da un tetto piano calpestabile.

- Il salto di quota viene risolto, portando tutto il cortile esterno e interno alla quota della strada
- Per riaprire uno spazio che attualmente è chiuso dalla città, sono stati creati dei passaggi tra le palazzine che permettono di creare continuità tra la città e l'edificio. Inoltre nel cortile esterno e interno sono state inserite delle passerelle cementate e del verde e la vecchia recinzione è stata eliminata.

- Le palazzine sono state rivestite da una pelle esterna di tavole in legno 115 X 24 mm collegate alla parete mediante delle staffe in acciaio zincate, che funge sia da cappotto all'edificio, ma allo stesso tempo crea una balconatura interna riservata per ciascun piano.

- Ad ogni appartamento si accede tramite degli ascensori situati in mezzo ad ogni palazzina.
- La pavimentazione esterna in legno descrive il vecchio perimetro dell'edificio esistente.
