Laureanda: Consuelo Malta

Analisi Meccanismi di danno post 24 agosto 2016

Analisi Vulnerabilità Sismica

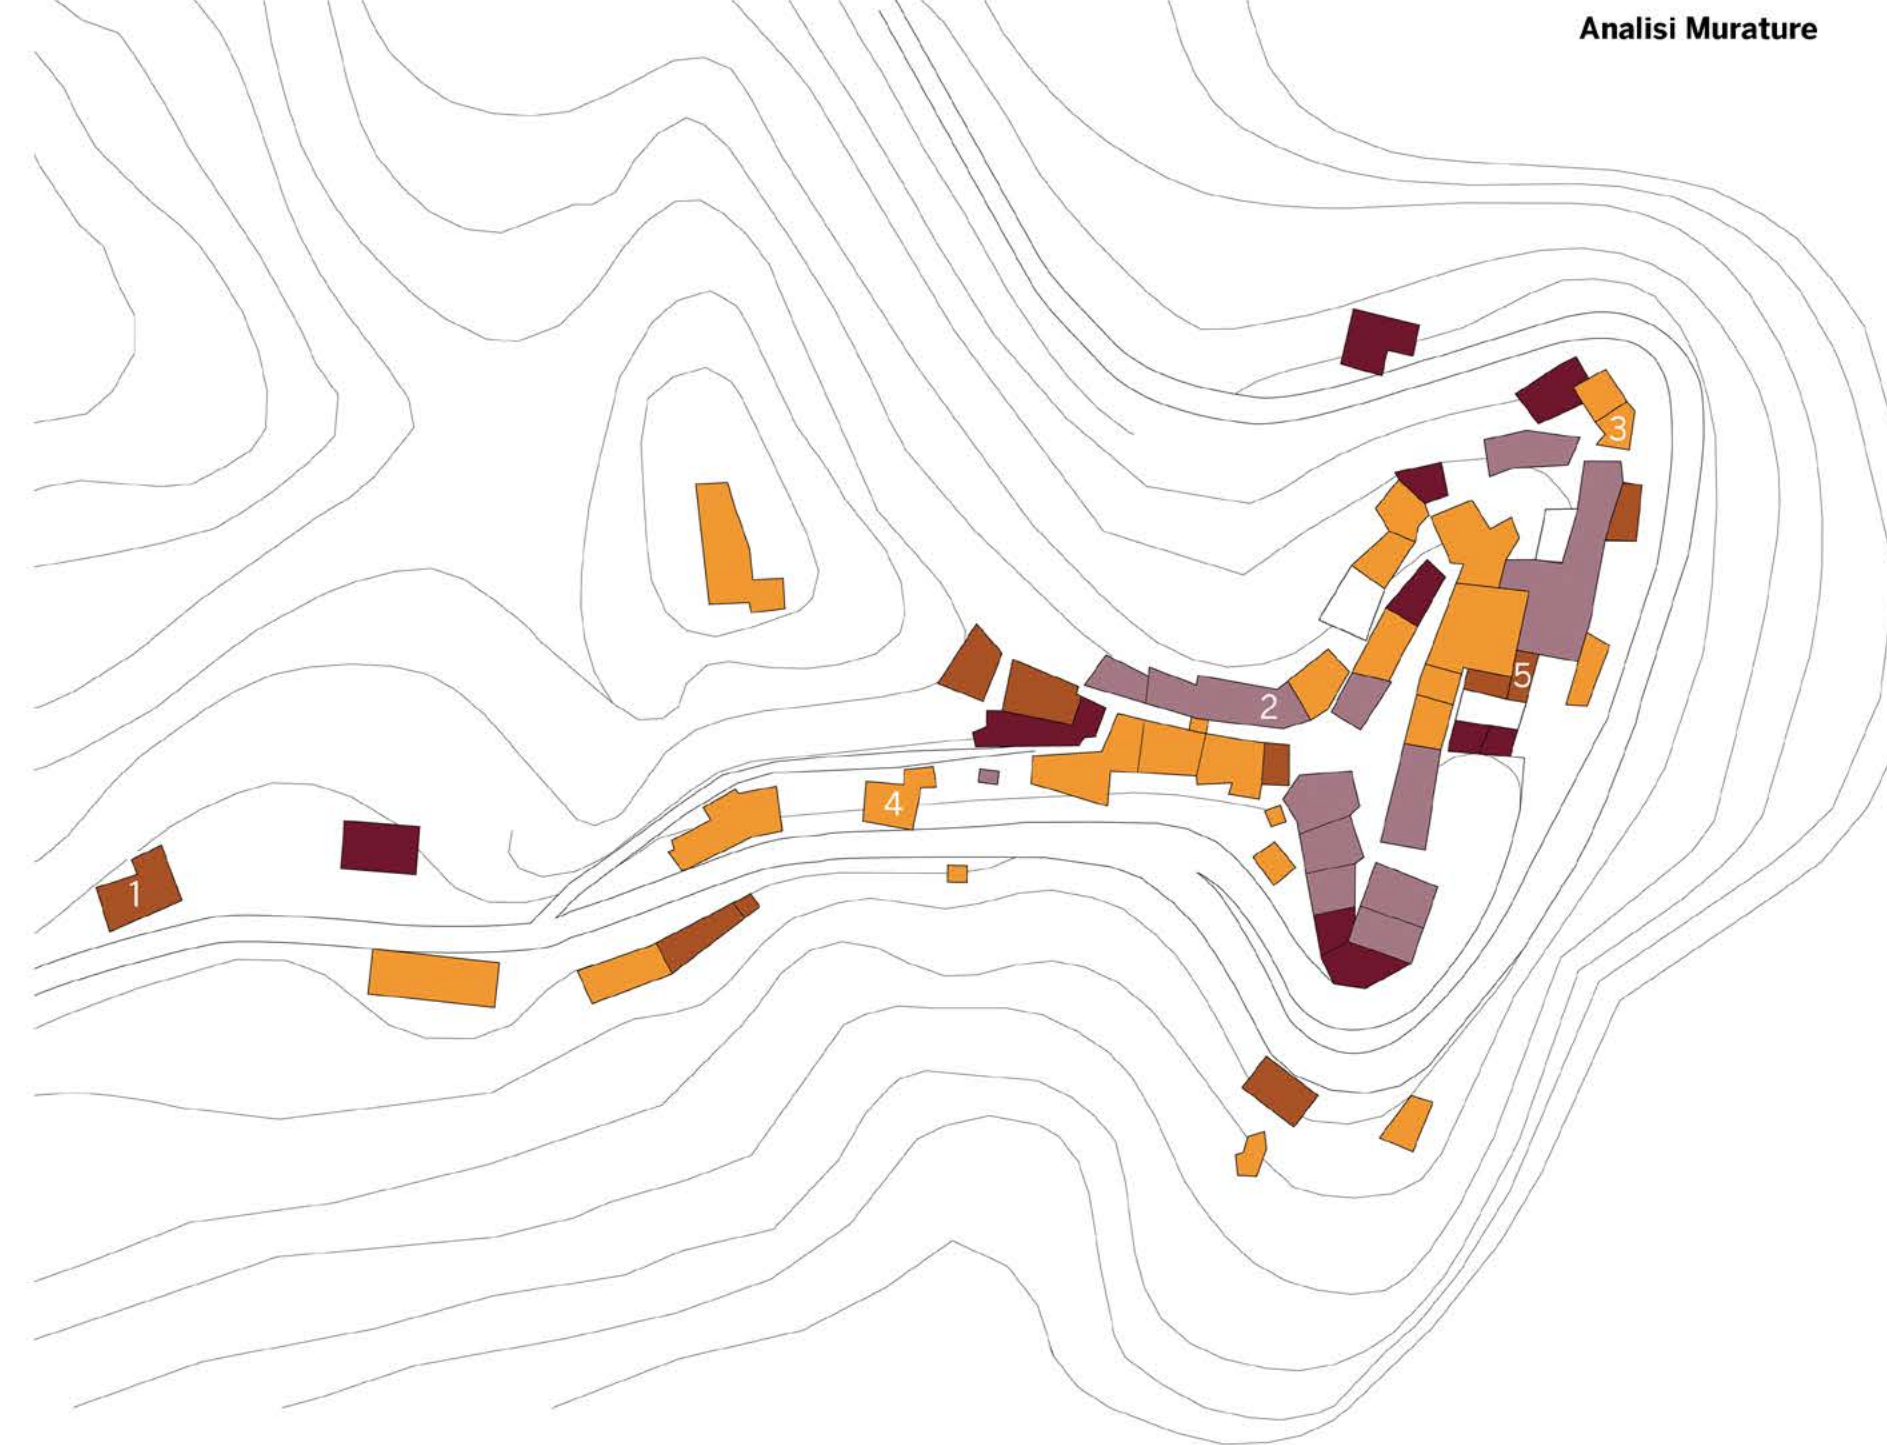
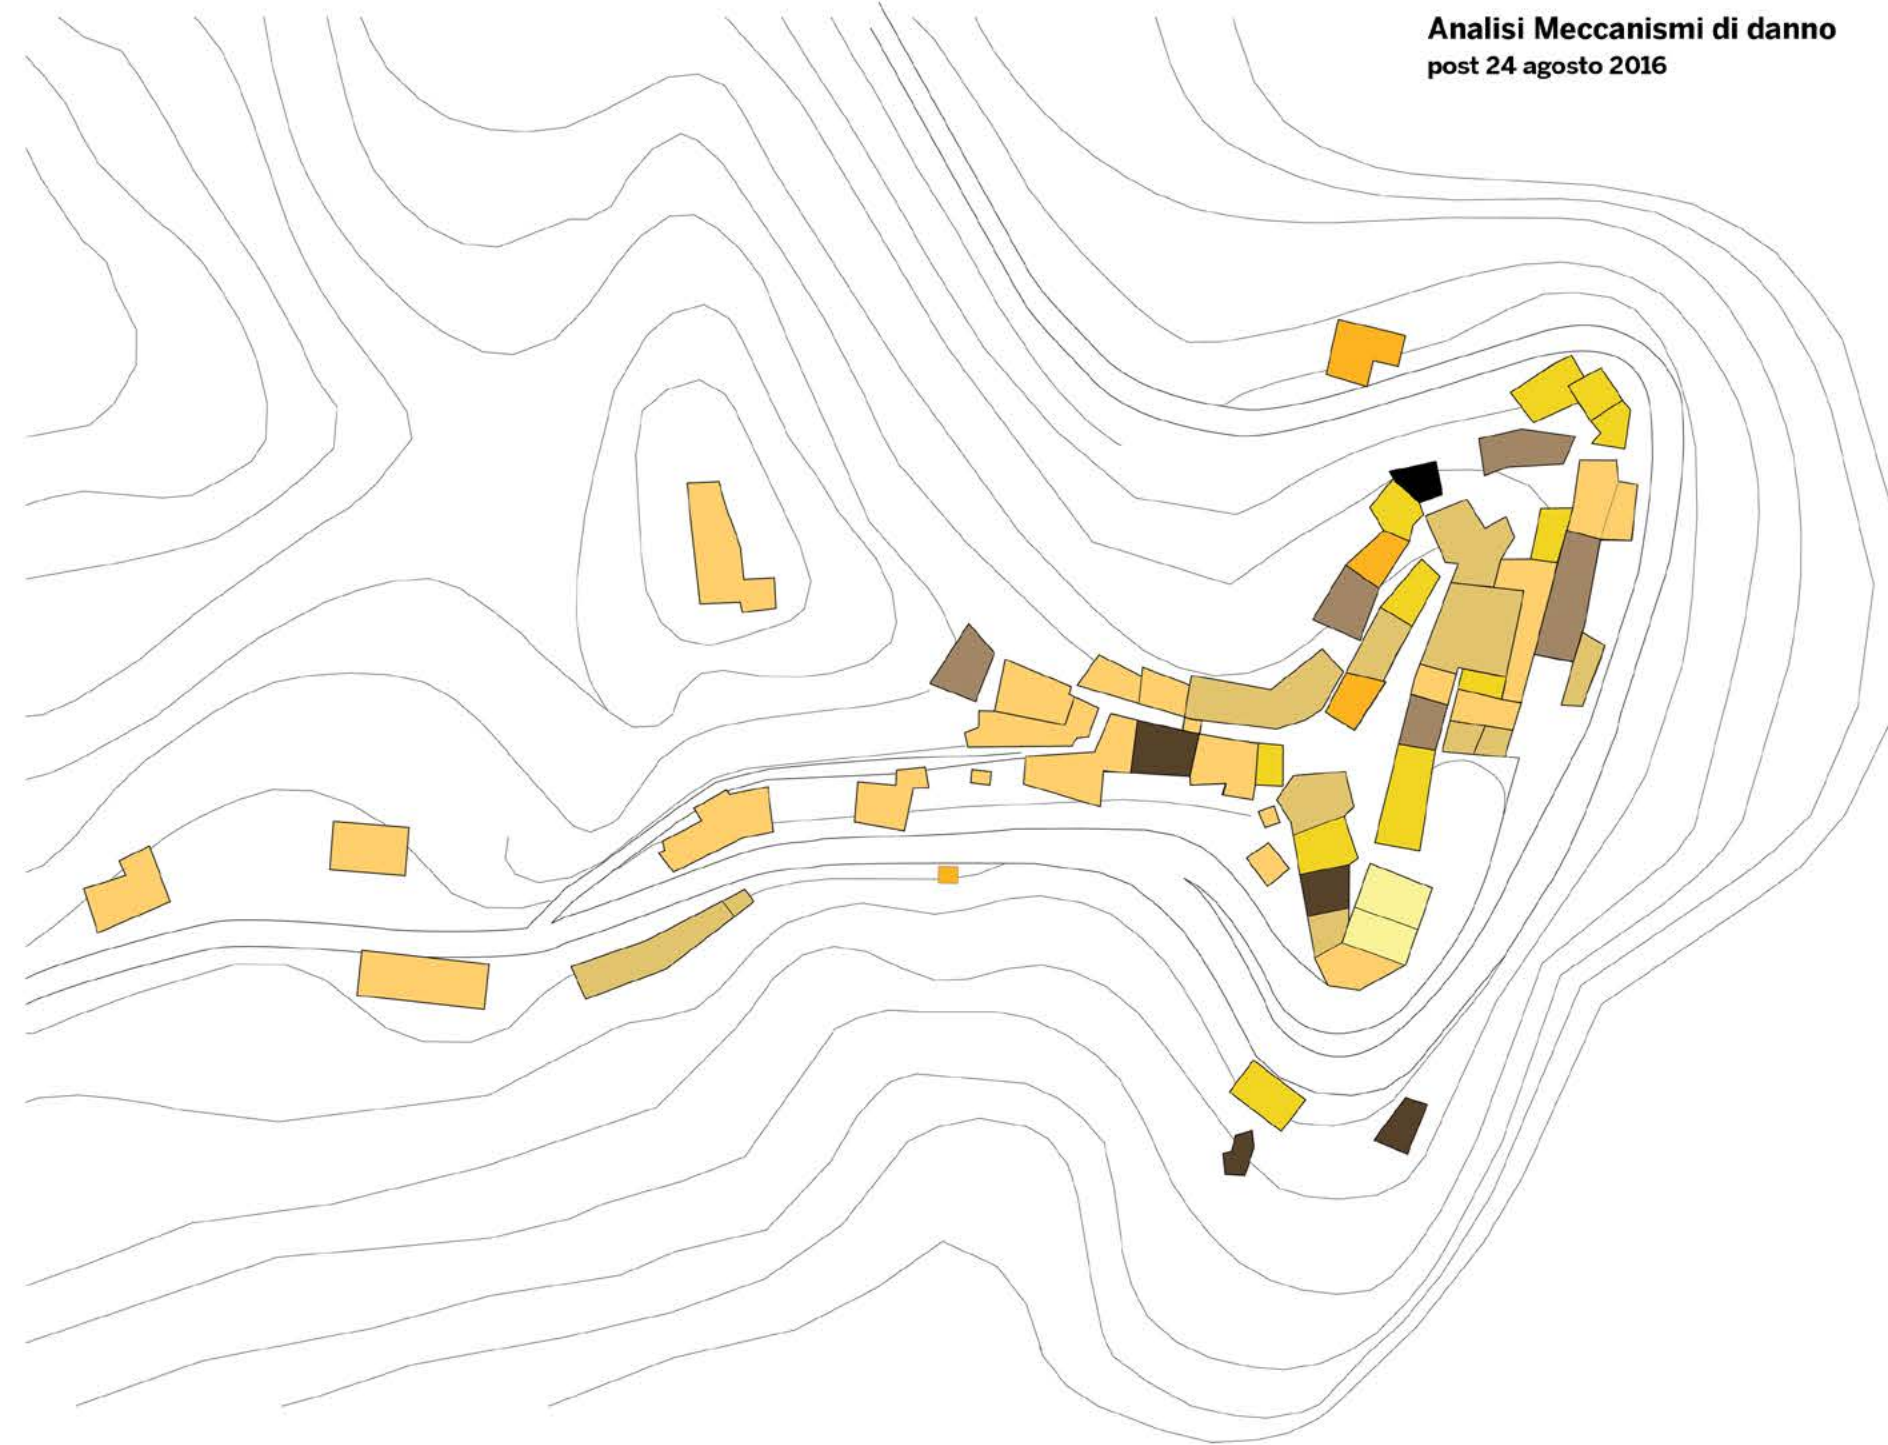
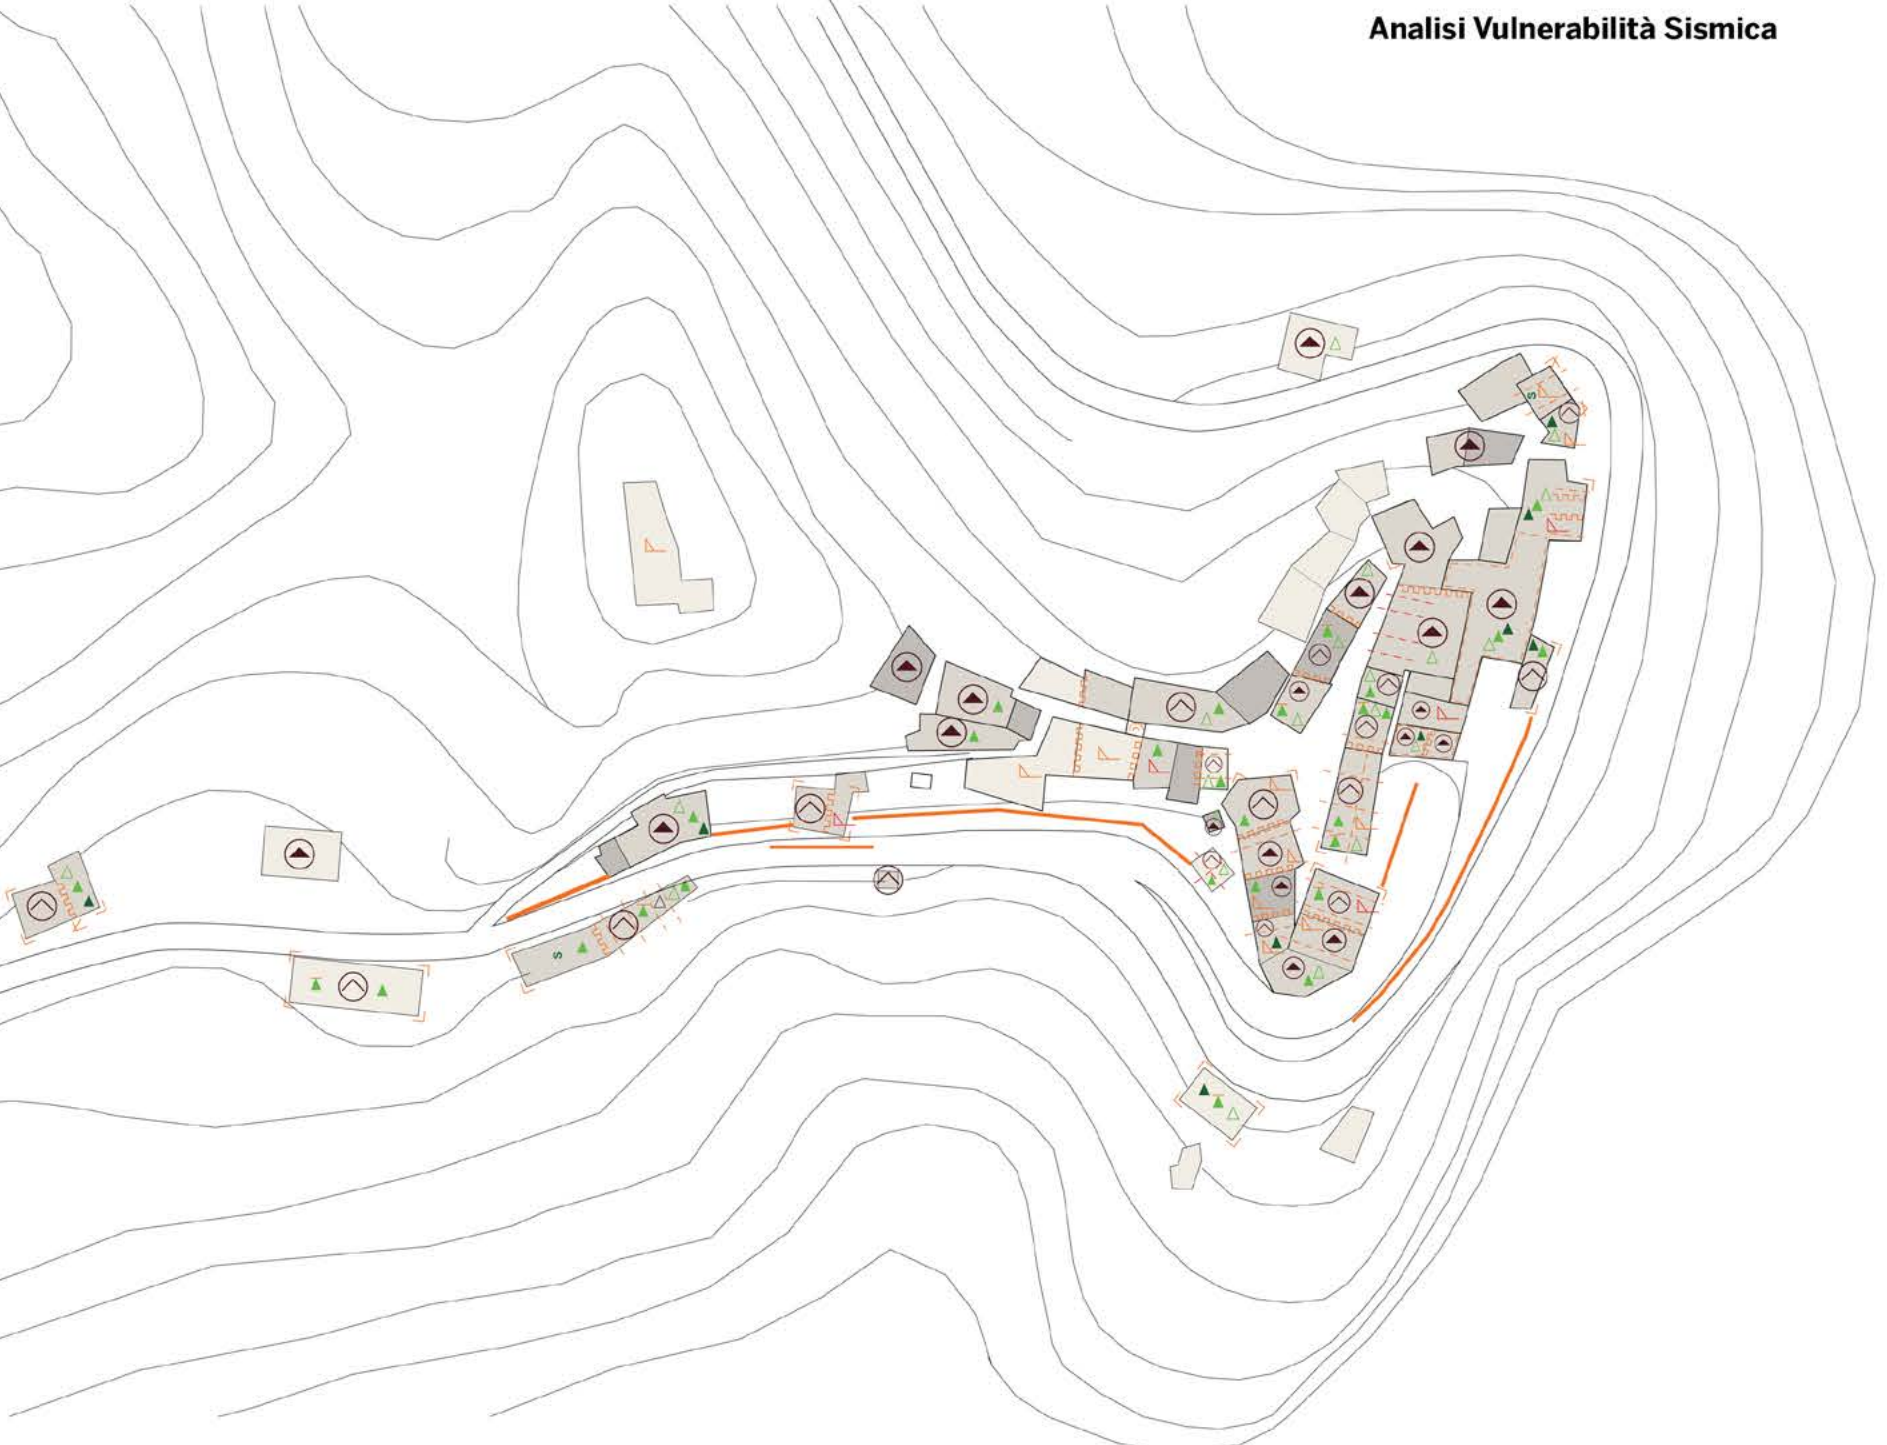
- Ribaltamento della facciata
- Espulsione dell'angolo
- Lesioni da taglio in prossimità di aperture
- Schiacciamento da tetto
- Flessione orizzontale di parete
- Flessione verticale di parete
- Sfondamento della parete del timpano
- Crollo completo

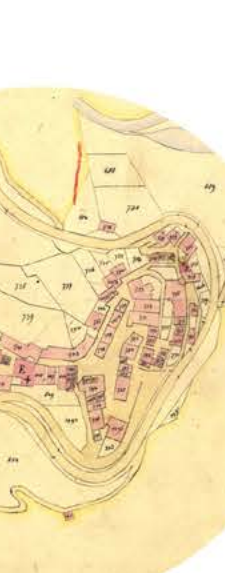
Si contano 83 edifici: l'altezza media è di 3 piani fuori terra, mentre la destinazione d'uso più comune è la casa, spesso completa di fondaco o bottega, soprattutto nei pressi della piazza. Spiccano la Rocca e tre chiese.

Degli 83 edifici 5 risultano demolti, ma ne vengono aggiunti 4 ex novo, compresa una sopraelevazione. Al contrario quasi tutte le particelle subiscono grandi cambiamenti interni, con frazionamenti, divisioni e estensioni che spesso si appoggiano ad una struttura limitrofa.

Lo sviluppo urbano recente di Arquata consiste nella saturazione di alcuni vuoti urbani, anche a più riprese, e di sopraelevazioni di edifici preesistenti. Negli ultimi decenni invece si sono predilette le direttrici che collegano il centro storico alla Salina.
