TITOLO TESI: Dopo il terremoto la ricostruzione: Progetto di rifunzionalizzazione per la chiesa del SS. Salvatore ad Arquata del Tronto

Laureando: Gianluca Pierantozzi

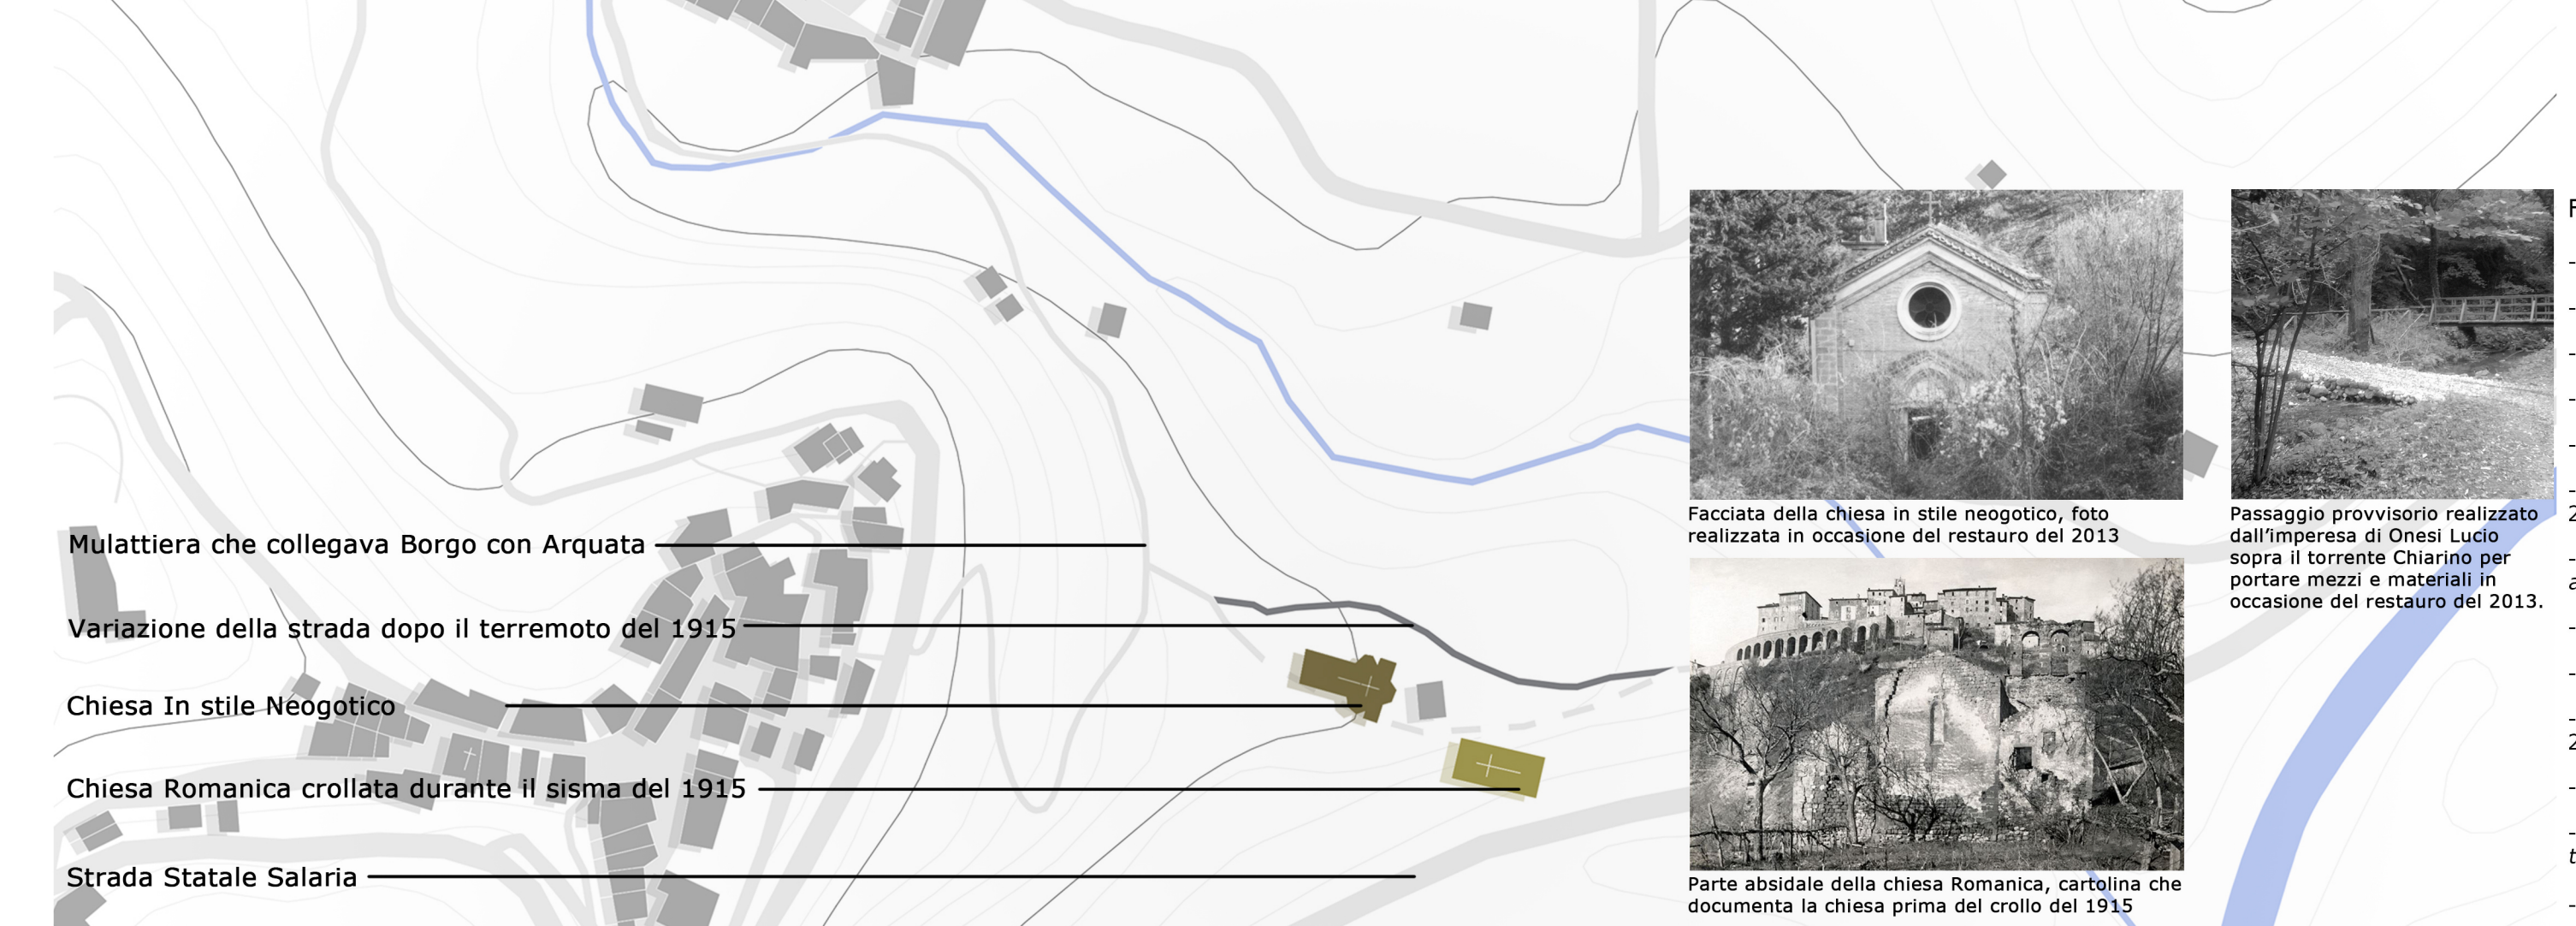
TIPO DI FENOMENO	CADUTA PARAMENTO ESTERNO	FESSURAZIONE	PATINA BIOLOGICA	PRESENZA DI VEGETAZIONE	MESSA IN SICUREZZA
DESCRIZIONE	Soluzione di continuità tra strati superficiali del materiale: prelude in genere la caduta degli strati stessi.	Formazione di soluzioni di continuità nel materiale che può implicare lo spostamento reciproco delle parti.	Strato sottile, morbido ed omogeneo, aderente alla superficie di evidente natura biologica di colore variabile.	Locuzione impiegata quando vi sono licheni, muschi o piante.	Presenza di elementi di sostegno e di consolidamento della struttura.
CAUSE	Soluzioni di continuità conseguenti a fessurazioni e lesioni causati dal sisma.	Dissesto dell'apparato murario di supporto, causato da fenomeni sismici importanti.	Azioni di microrganismi, e presenza di umidità o acqua causati dall'abbandono dopo il sisma.	Accumulati di umidità, attacco di organismi autotrofi, mancanza di manutenzione dell'edificio.	Necessità di messa in sicurezza provvisoria della struttura pericolante.

FORME DEGRADO CODICE NORMAL 1/88 s. m. l.

INTERVENTI	Consolidamento e reintegrazione	Chiusura delle fessure con malta di calce simile a quella utilizzata per il resto della facciata.	Pulitura ad umido con getti d'acqua ionizzata e rebozzatura.	Impiego di diserbanti, e asportazione manuale delle piante.	Controllo periodico delle messe in sicurezza
