TITOLO TESI: Ñimin, il nuovo mercato della città di Talca

Relatore: prof. Marco D'Annunziati

Laureando: Floriana Palestini

Ñimin è il nuovo Mercado Central di Talca, capoluogo della VII regione del Cile centrale, dal 1998 monumento storico nazionale, dal 2010 inagibile all'80%. Il complesso edilizio si articola in tre parti: l'edificio perimetrale a due piani, il padiglione centrale a pianta quadrata e i due edifici nord-est e nord-ovest, traccia odierna della costruzione che in origine chiudeva il fronte verso nord. Il progetto di riqualificazione consiste nella conservazione dell'edificio perimetrale, che ospiterà al piano terra le attività artigianali e al primo piano biblioteca comunale, sale espositive e uffici amministrativi; è previsto l'abbattimento della copertura del padiglione centrale ed il restauro delle mura; all'interno sono inserite otto nuove "torri" informate ai disegni tessili mapuche, popolazione indigena presente nella regione del Maule, legate alle funzioni di ristorazione, coworking e svago. L'idea è quella di restituire una nuova centralità ai cittadini, i quali a causa del sisma del 2010 hanno visto sgretolarsi gran parte del patrimonio pubblico ed edili

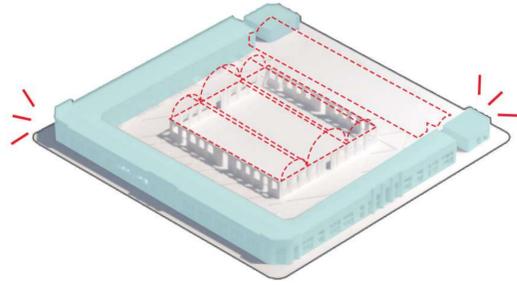
CONSERVAZIONE DELL'EDIFICIO ESISTENTE E RIMOZIONE DELLA COPERTURA DEL PADIGLIONE CENTRALE

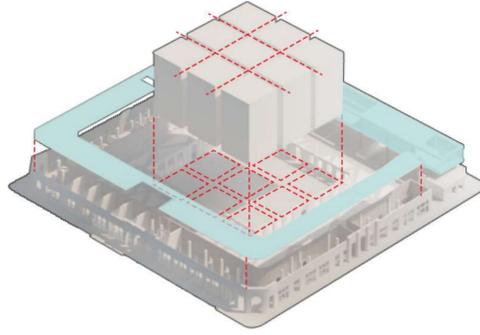
INSERIMENTO DELLE TORRI NEL PADIGLIONE CENTRALE, CHIUSURA DEL FRONTE NORD E AGGIUNTA DEL PIANO SUPERIORE

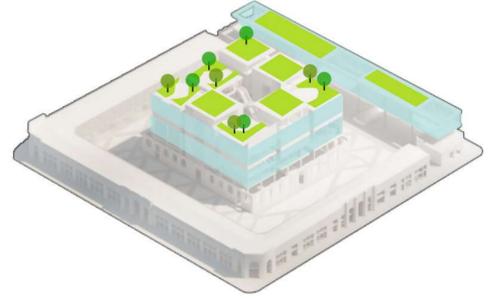
I PRIMI DUE PIANI DELLE TORRI OSPITANO SERVIZI DI RISTORAZIONE, GLI ALTRI DUE CO-WORKING, L'EDIFICIO A PONTE UN PADIGLIONE ESPOSITIVO MENTRE LE TERRAZZE DEI GIARDINI/TETTO VERDE
