Laureando: Federico Durante

INQUADRAMENTO URBANISTICO TERRITORIALE

OGGETTO: Progetto di restauro e riqualificazione del Palazzo Rozzi

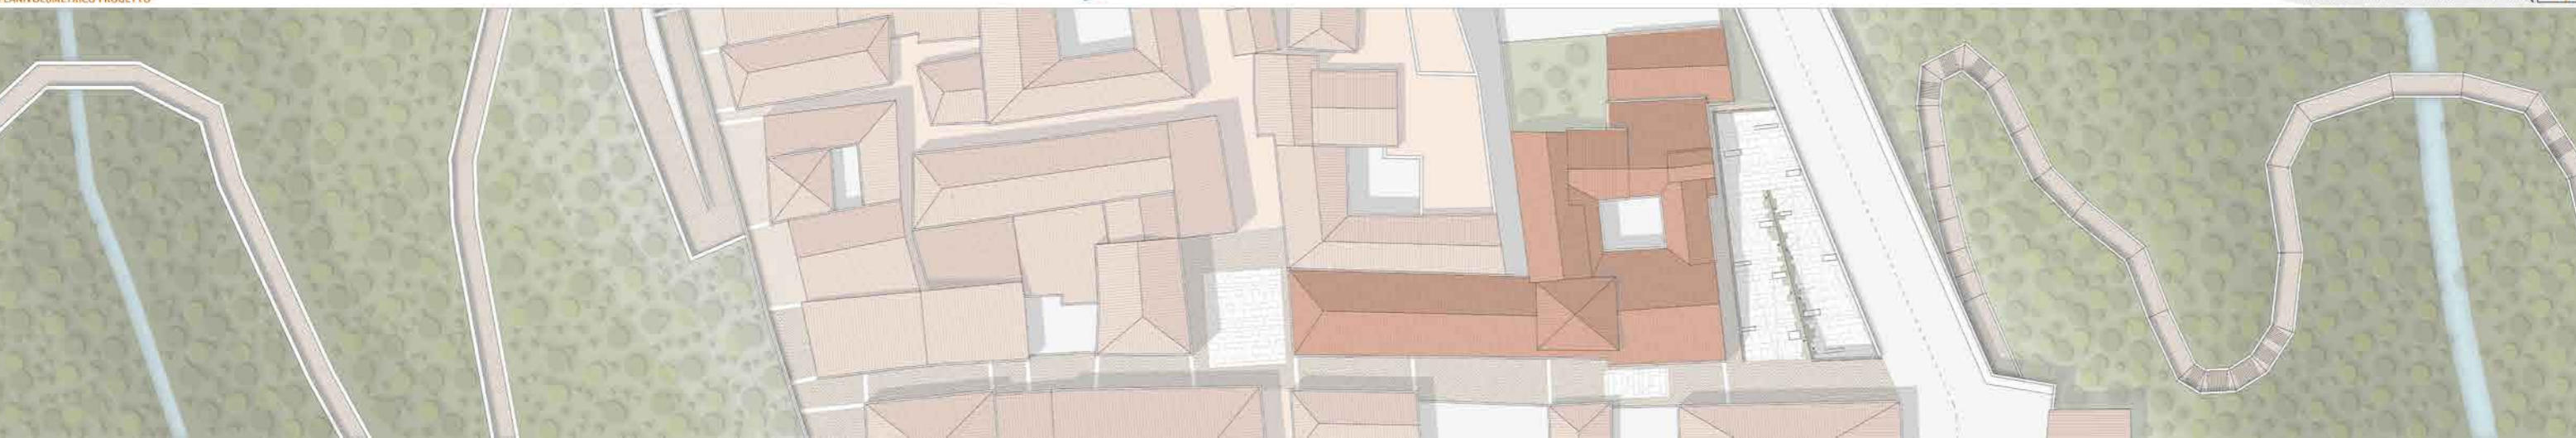
INTERVENTO CUCI E SCUCI

RINFORZO ESTRADOSSALE ALLE VOLTE IN CAMORCANNIA

RINFORZO ESTRADOSSALE ALLE VOLTE IN MURATURA

- Rinforzi estradossali volte in laterizio
- Rinforzi estradossali volte in camorcanna
- Rinforzi a nido d'ape
- Ricostruzione volte
- Ricostruzione volte
- Consolidamento
