UNIVERSITA' DEGLI STUDI DI CAMERINO "Scuola di Architettura e Design "Eduardo Vittoria"  
 sede di Ascoli Piceno  
 \_Laura Magistrale in Architettura A.A. 2018/2019

TITOLO TESI: RESTAURO DELLA CHIESA DEI FRATI CAPPUCINI DI MACERATA  
 Relatore: prof. Enrica Petrucci

Laureando: Jordan Piersantelli

PROGETTO DI RESTAURO

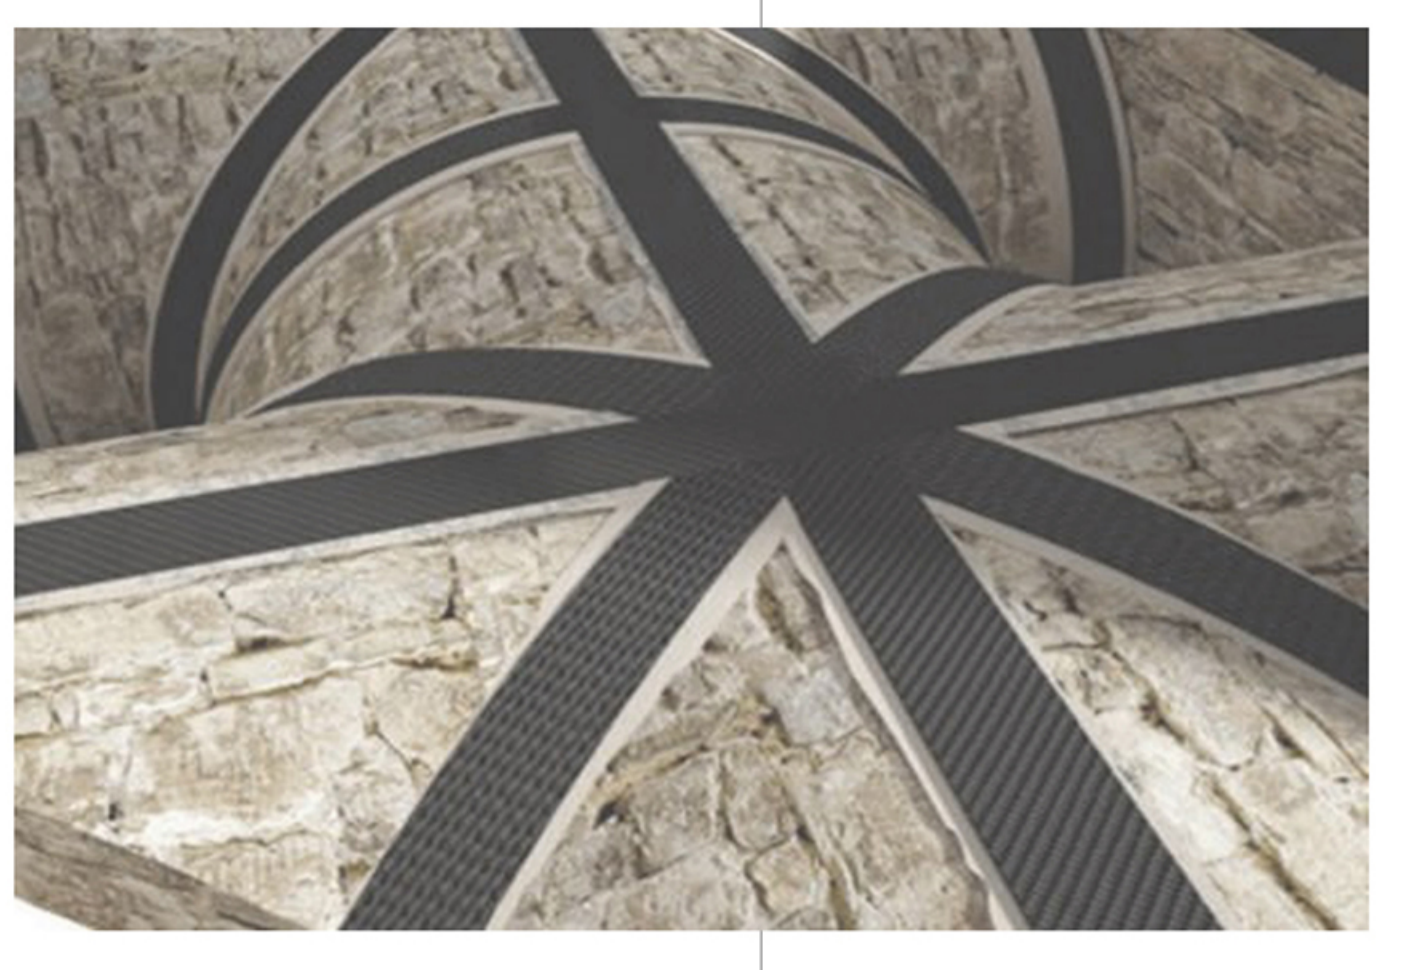
ABACO DEI COLORI IMPIEGATI:

- VERDE: colore che riprende il marmo verde utilizzato per creare bicromie nel gotico
- ROSSO MATTONE: utilizzato nei decori di archi tondi costoloni e rosoni
- GIALLO OCRA: utilizzato nei decori di archi tondi e costoloni e rosoni
- BLU GOTICO: utilizzato per decori e la volta stellata del protiro
- AVORIO: utilizzato come colore di fondo delle pareti e delle volte della navata centrale e laterali

L'apparato decorativo in progetto prevede la colorazione dei decori e degli archi ciechi esistenti, il ripristino dei costoloni nelle volte a crociera, degli stucchi dei capitelli e delle fasce bicrome e non negli archi e rosoni della chiesa

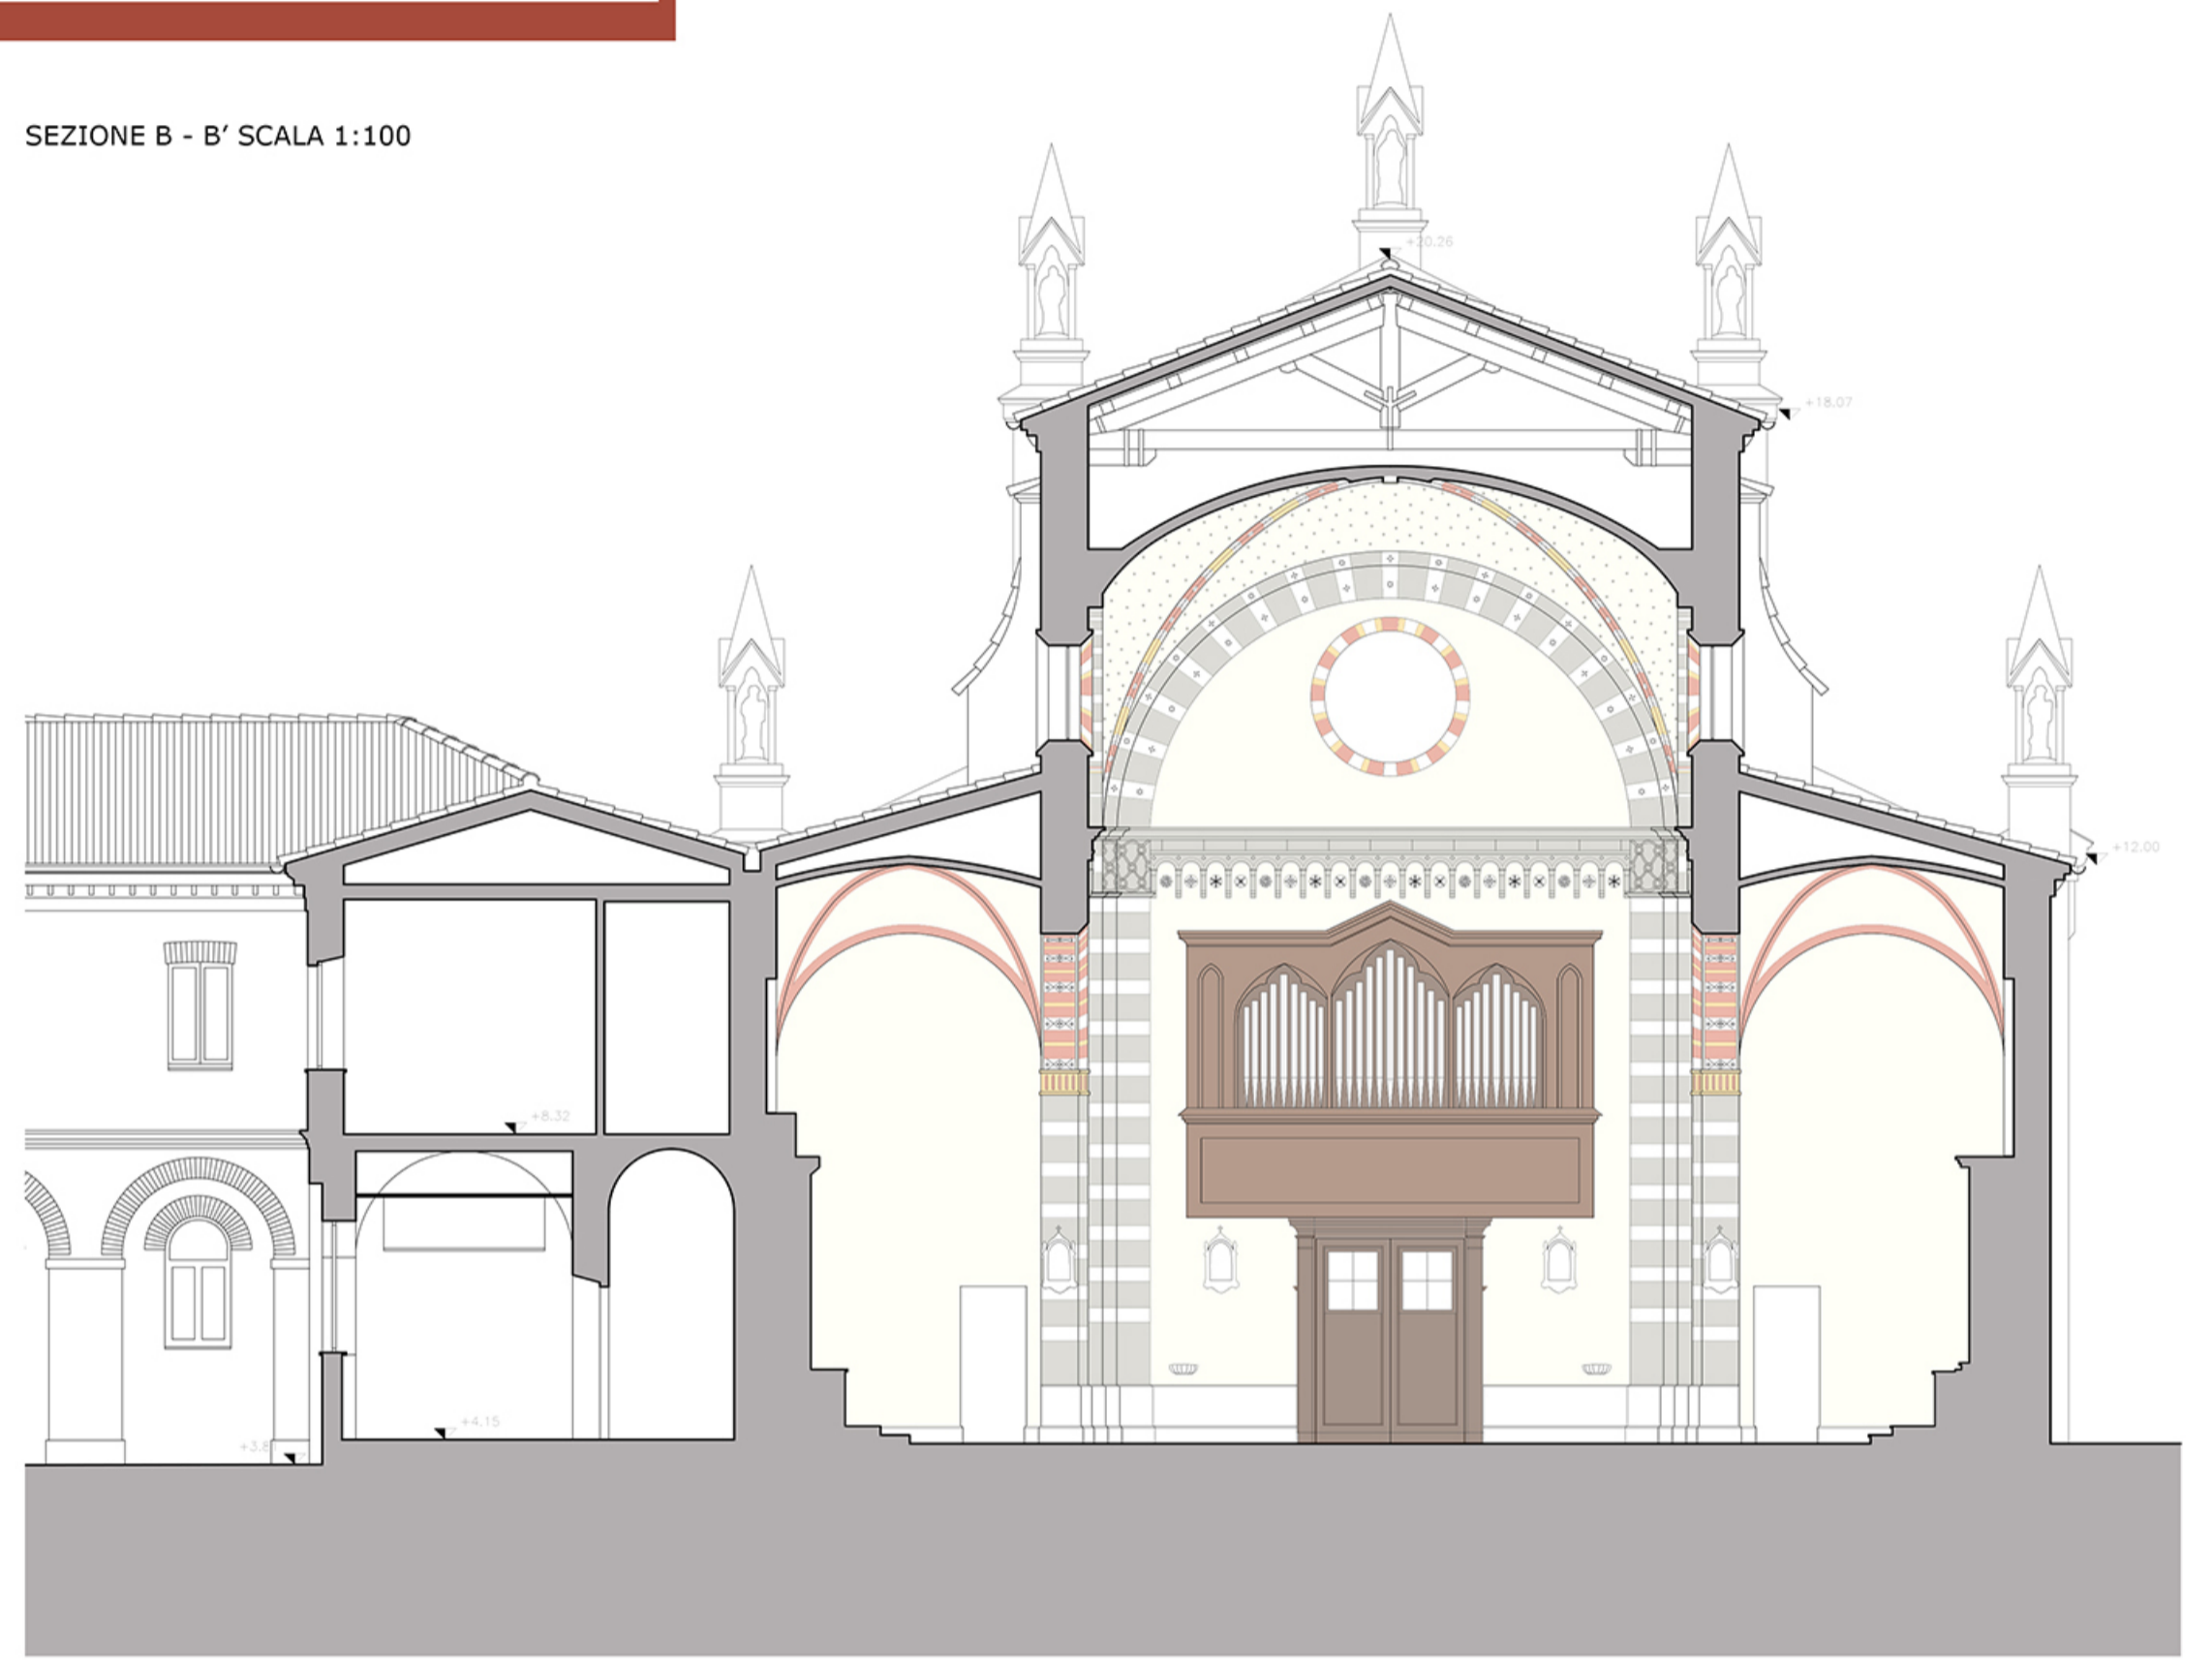
CHIESA DI ANCONA

Confronto con gli apparati decorativi della chiesa di Ancona compiuti dallo stesso artista che effettuò quelli di Macerata. Da essi, dalla testimonianza fotografica e dalla memoria storica dei parrochiani sono state ridisegnati gli apparati decorativi di progetto.
