Titolo Tesi: Riquadrificazione e valorizzazione del Convento di San Bernardino da Siena a Campi. Relatore: prof. Enrica Petrucci. Correlatore: prof. Marco D'Annuntili. Laureanda: Federica Corvaro.

INQUADRAMENTO URBANISTICO - TERRITORIALE. OGGETTO: Convento di San Bernardino da Siena. SITO: Edificato sul colle di Santa Lucia, a Nord-Ovest della Città di Campi (TE).

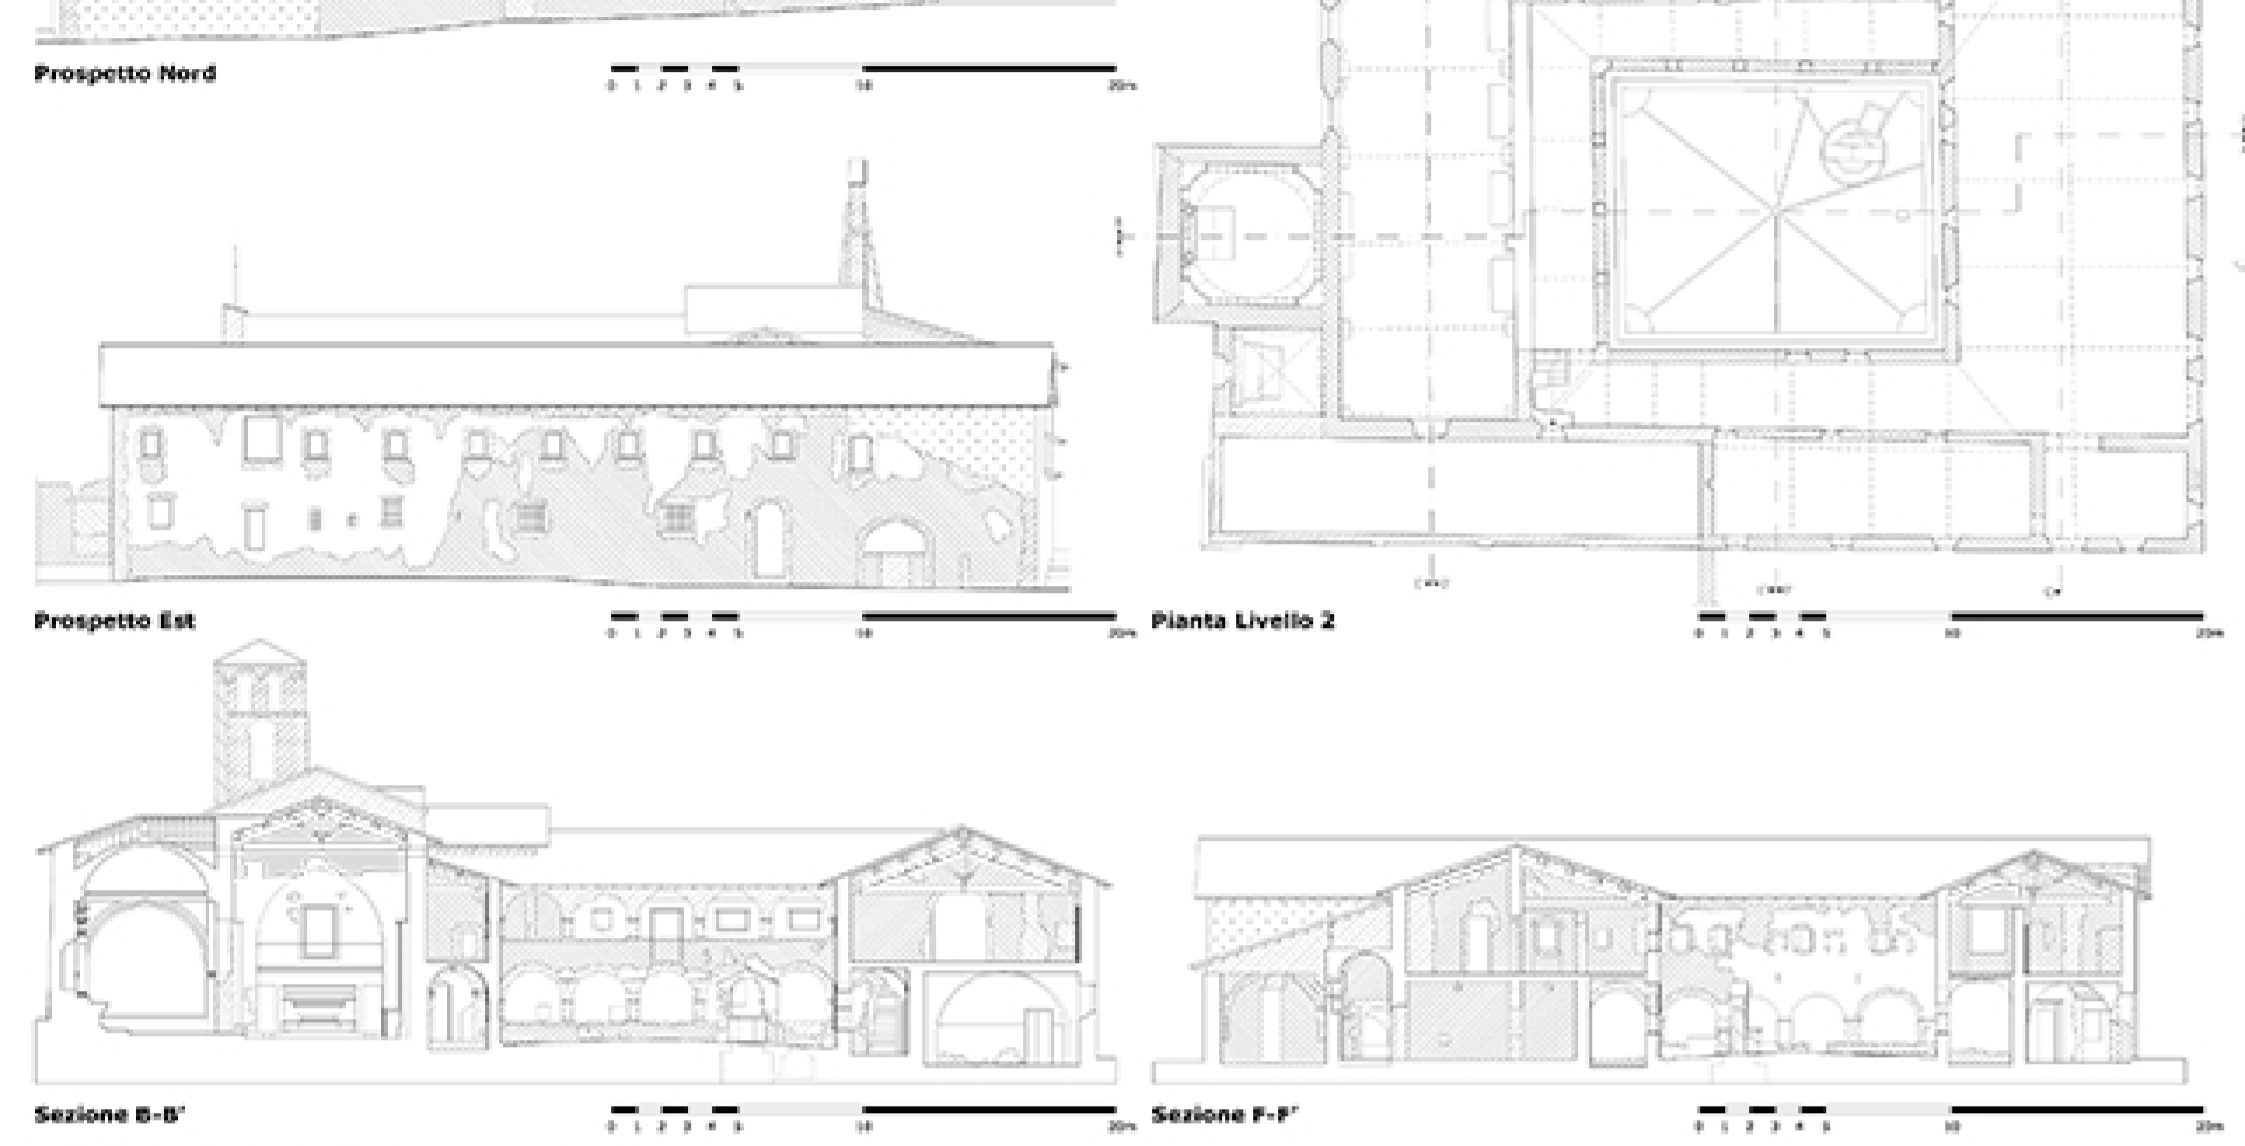
ANALISI DELLE MURATURE

La distribuzione e la classificazione delle murature rappresenta un ulteriore elemento di lettura delle numerose vicende architettoniche susseguitesi nel corso dei secoli...

Sezione B-B' e Sezione P-P' architectural sections showing internal structure and masonry details.
