# UNIVERSITÀ DEGLI STUDI DI CAMERINO

..... Restauro del complesso storico di Villa Colonnelli - Partitura strutturale .....

Laureando: Emanuele Cibelli

Relatore: prof. Enrica Petrucci

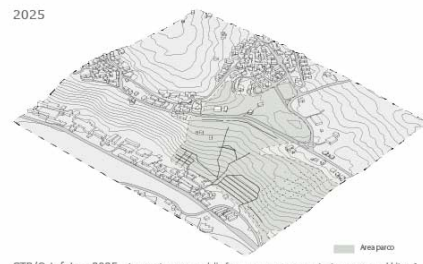
Carta dei dissesti - 1984 - L'area è interessata da un evento franso in direzione del mare. Molti edifici residenziali e strategici come scuole e ospedali vengono immediatamente compromessi portando alla totale demolizione e interrompendo così lo sviluppo del quartiere verso ovest e la frazione di Torretta. La tenuta Colonnelli e la Chiesa visto il valore storico sono gli unici edifici superstiti.
