Universita' degli studi di Camerino

Tesi di laurea in RESTAURO ARCHITETTONICO

Titolo della tesi: STUDIO STORICO E RESTAURO DEL CHIOSTRO DEL MANIERO
DE MAGNIA A NOVI VELIA (SA)

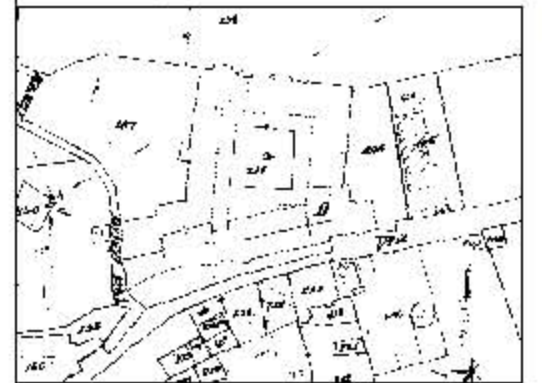
STRALCIO DI MALACATALE DELL'ARRE DEL MANIERO DEMAGNIA - F. 2 - SCAL A 1:1000 (2005)

La pianta strutturale si nota come il chiostro del monastero dei Celestini, in parte adossandosi alle strutture preesistenti del maniero di Magna.

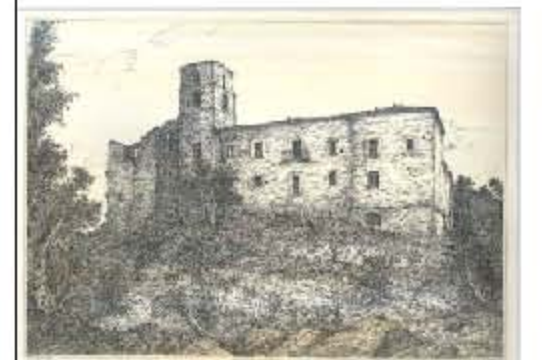
DESCRIZIONE DEL MANIERO DEMAGNIA NEI AL DESCRIZIONE - XIX sec. (Sofono, Agropoli 1987)

Ne l'immagine la chiesa di S. Giorgio e l'ala nord del maniero risultano mancanti di tutto, l'intero complesso appare in uno stato di degrado.

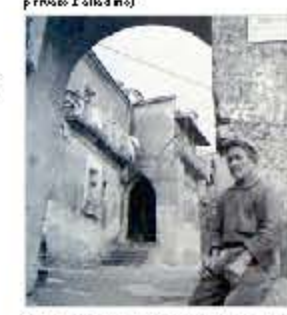
MANIERO DEMAGNIA - Monastero dei Celestini, ingresso - 1907 (archivio privato G. Iordano)

L'ingresso al monastero avviene attraverso il portale in pietra che si apre sul cortile.

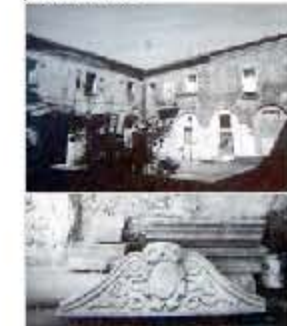
MANIERO DEMAGNIA - Monastero dei Celestini, chiostro e pozzo - 1972 (archivio privato G. Iordano)

Il chiostro presenta diverse architetture, ma il pozzo con la fontana dei Celestini.

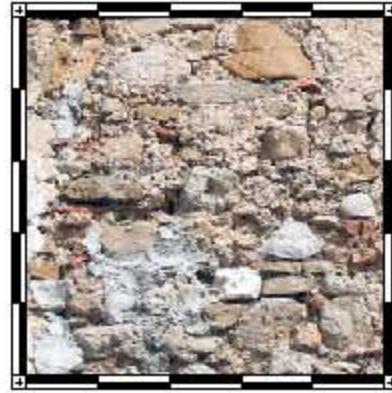
FOTO CAMPIONE MURARIO

Sistema murario n°1 M.A.	Oggetto Chiostr. dal Maniero de Magnia	Comune Novi Vella (SA) [Data rilievo 08/09/08]
OSSERVAZIONI	Presenza di parti di una piastrellata, senza riprese cementizie	
IPOTESI DATAZ. M. secondo mat. XVI secolo		
PORZIONE STATICA (STATO DI CONSERVAZIONE)		
IPOTESI DATAZ. F. XIX secolo		
Elemento		
Carino: pedata, localizzata dal paramento murario a disassamento profondo dalla malta. Partita localizzata da finto naco, partita di gli strati: tutti dove quest'ultimo è rimasto		
PARAMENTO è costituito da bossa in pietra di poite a filari orizzontali doppiati o con un pannello con suppa di mattoni a coppia con i corridoi orizzontamento di pietra, mattoni a coppi		
MATERIALI pietra e laterizio		
PIETRA	Tipo Anziano-pallica di Camoscio (sild-pato, illia, quamo) Colore Giallo/rosso/bruno Peratura Bossa, scapola blocchetti Provenienza Eratico superficiale Lev. blocco spaccato Fin. sup. b. or. Spazzata Fin. sup. b. lo Spianata Fin. sp. ig. b. or. Fessata Fin. sp. ig. b. lo Fessata Dim. (cm) l=5-24 l=3-17 s=8-19

LATERIZIO	Tipo argilla Palica di Camoscio (illia, quamo) Colore Anziano/rosso/bruno Peratura Mattoni a coppi frammenti di mattoni a coppi Origine Esampigno Dim. mett./copp (cm) l=18 l=30 l=5 l=10 l=15 s=9 s=1-15	
MALTA	Natura Originale Colore Crema Legante Calce 1 vol. Quant. (vol.) Inerti Sabbia 3 vol. Quant. (vol.) Gran. (mm) 0.03-1.4 Fin.itura m. Il girato è diluato Dim. (cm) l=0.7-2 s=0.4-2.5	
POSA IN OPERA A filari dopp. o con un pannello con suppa e con i corridoi. MODULO

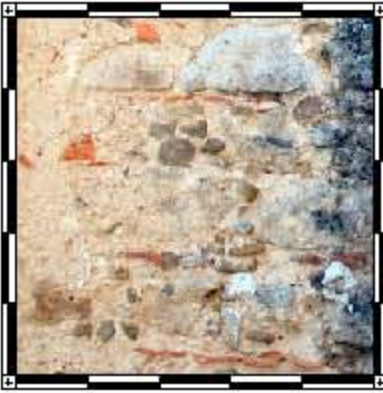
FOTO CAMPIONE MURARIO

Sistema murario n°2 M.B.	Oggetto Chiostr. dal Maniero de Magnia	Comune Novi Vella (SA) [Data rilievo 08/09/08]
OSSERVAZIONI	Largo impiego di laterizi di recupero per corridoi orizzontali	
IPOTESI DATAZ. M. XIX secolo		
PORZIONE STATICA (STATO DI CONSERVAZIONE)		
IPOTESI DATAZ. F. XIX secolo		
Elemento		
Medio: conservazione dal paramento murario con degrado superficiale dalla parte della laterizio e dalla malta. Partita localizzata dall'intonaco, partita dagli strati tutti dove quest'ultimo è rimasto		
PARAMENTO è costituito da bossa in pietra di poite a filari orizzontali doppiati o con un pannello con suppa di mattoni a coppia con i corridoi orizzontamento di pietra, mattoni a coppi		
MATERIALI pietra e laterizio		
PIETRA	Tipo Anziano-pallica di Camoscio (sild-pato, illia, quamo) Colore Bianco/grigio Peratura Bossa, scapola scaglie Provenienza Eratico superficiale Lev. blocco spaccato Fin. sup. b. or. Spazzata Fin. sup. b. lo Spianata Fin. sp. ig. b. or. Fessata Fin. sp. ig. b. lo Fessata Dim. (cm) l=5-38 l=4-18 s=9-20

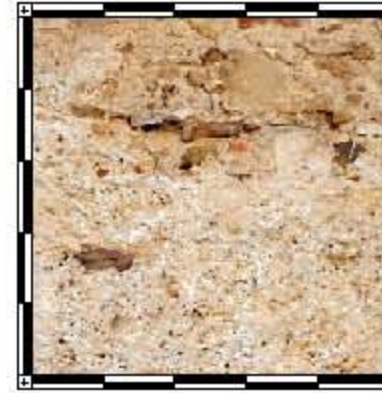
FOTO CAMPIONE MURARIO

Sistema murario n°3 M.C.	Oggetto Chiostr. dal Maniero de Magnia	Comune Novi Vella (SA) [Data rilievo 08/09/08]
OSSERVAZIONI	IPOTESI DATAZ. M. secondo mat. XVI secolo	
PORZIONE STATICA (STATO DI CONSERVAZIONE)		
IPOTESI DATAZ. F. XIX secolo		
Elemento		
Medio: conservazione dal paramento murario con degrado superficiale dalla parte della laterizio e della malta. Partita localizzata dall'intonaco, partita dagli strati tutti dove quest'ultimo è rimasto		
PARAMENTO è costituito da bossa in pietra di poite a filari orizzontali doppiati o con un pannello con suppa di mattoni a coppia con i corridoi orizzontamento di pietra		
MATERIALI pietra e laterizio		
PIETRA	Tipo Anziano-pallica di Camoscio (sild-pato, illia, quamo) Colore Giallo/rosso/bruno Peratura Bossa, scapola blocchetti Provenienza Eratico superficiale Lev. blocco spaccato Fin. sup. b. or. Spazzata Fin. sup. b. lo Spianata Fin. sp. ig. b. or. Fessata Fin. sp. ig. b. lo Fessata Dim. (cm) l=4-33 l=3-18 s=9-20

LATERIZIO	Tipo argilla Palica di Camoscio (illia, quamo) Colore Anziano/rosso/bruno Peratura Frammenti di mattoni Origine Esampigno Dim. mett./copp (cm) l=4 l=3.5 s=3	
MALTA	Natura Originale Colore Crema Legante Calce 1 vol. Quant. (vol.) Inerti Sabbia 3 vol. Quant. (vol.) Gran. (mm) 0.03-1.4 Fin.itura m. Il girato non è rifinito Dim. (cm) l=0.8-2.7 s=0.4-1.5	
POSA IN OPERA In g. l. con i corridoi orizzontamento. MODULO

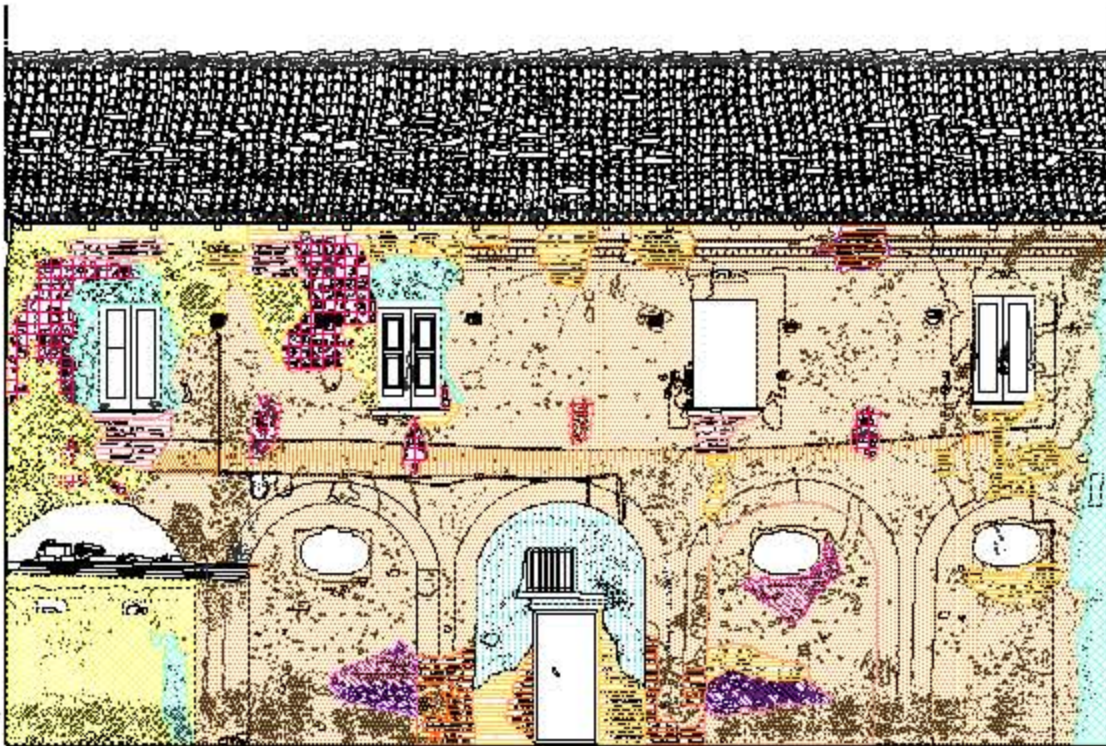
PROSPETTO SEZIONE EST

MAPPATURA DELLE CAMPIONATURE MURARIE SULLE SEZIONI PROSPETTIVE

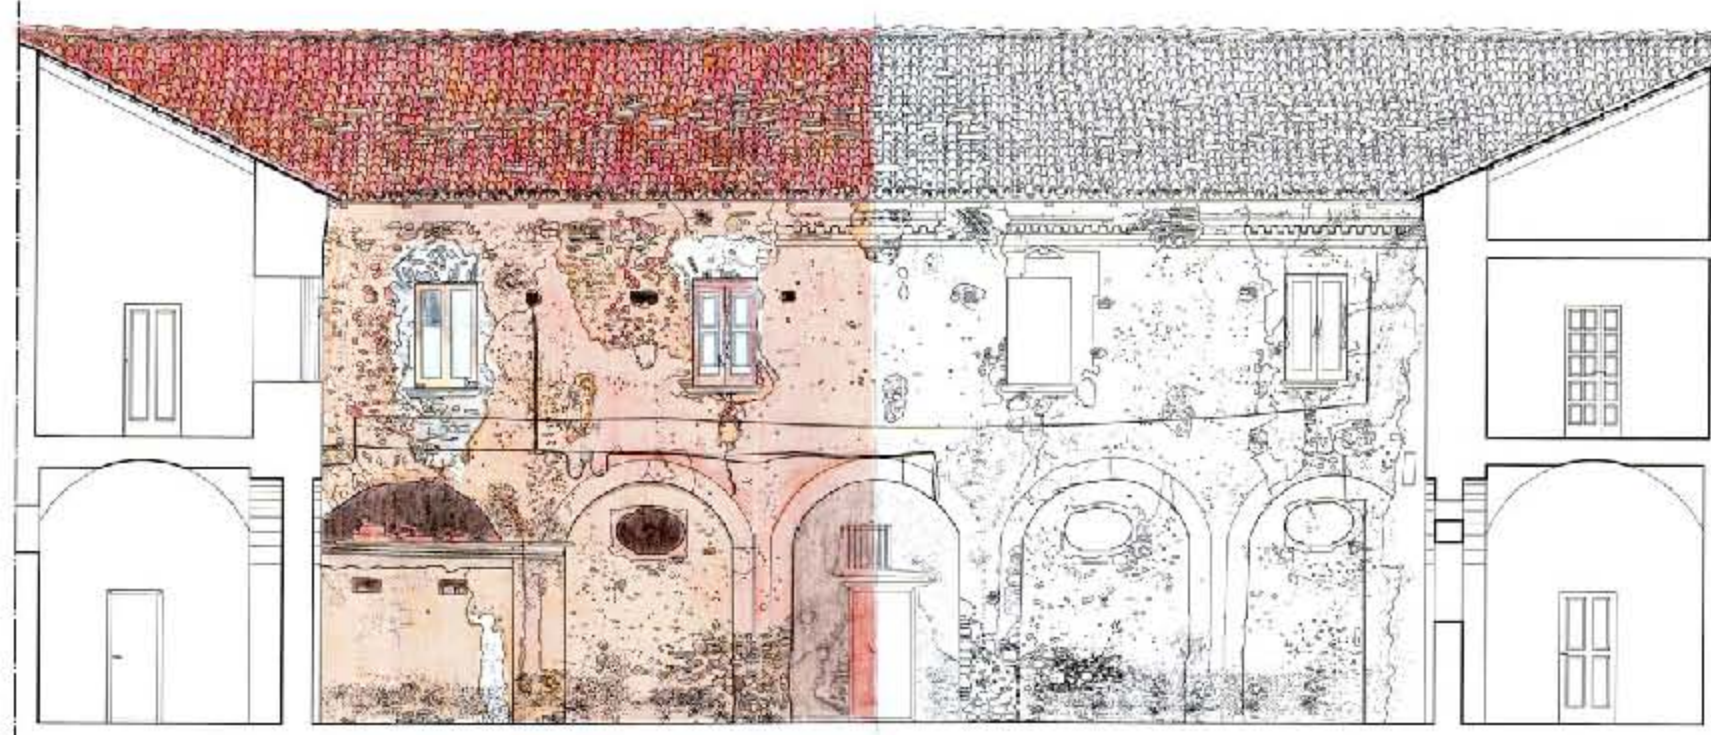
PROSPETTO SEZIONE EST

SUPERFICI ESTERNE: STATO ATTUALE

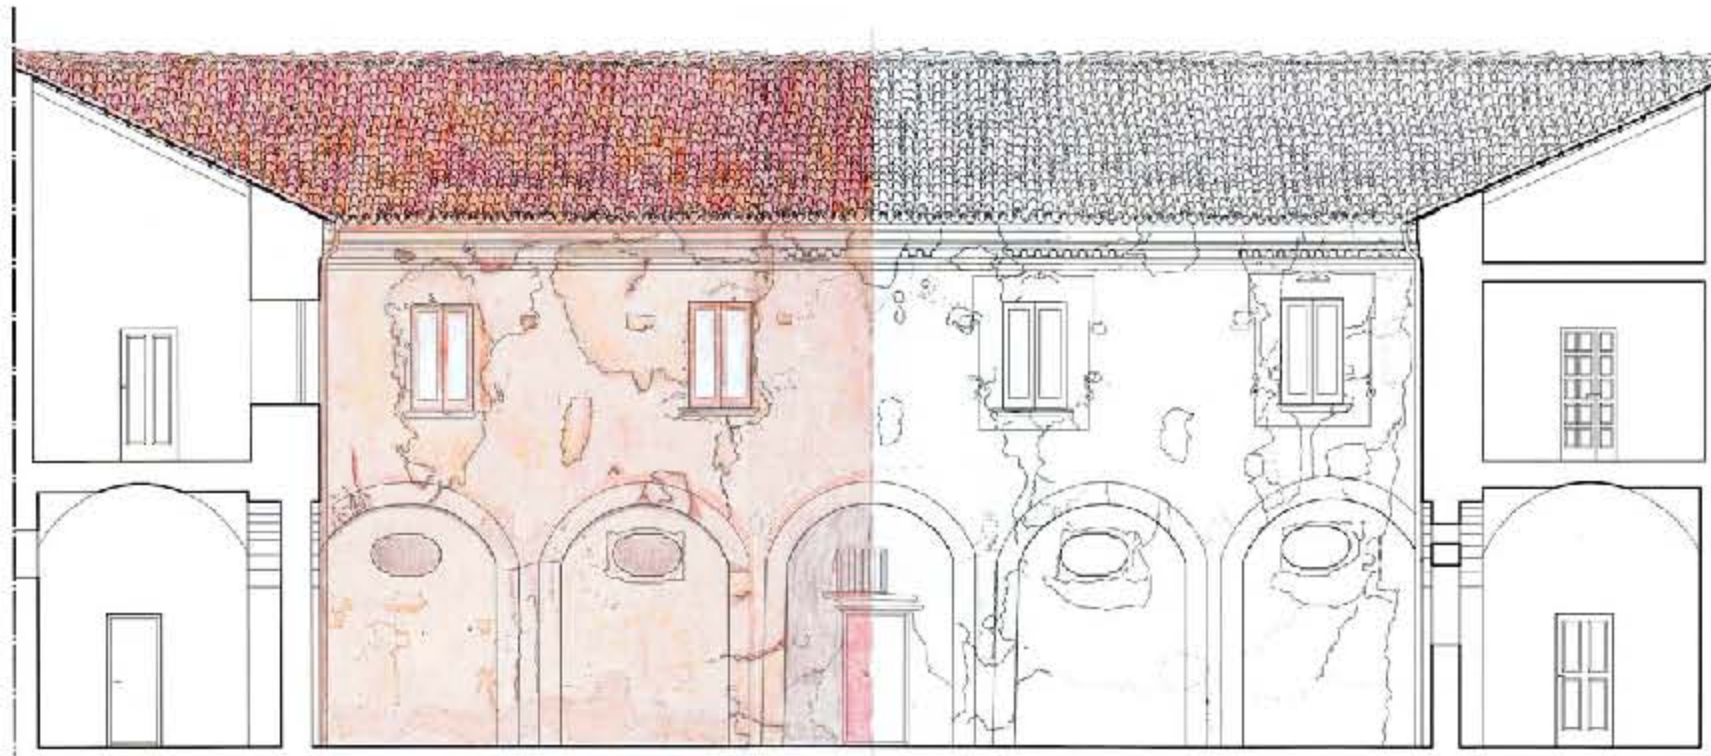
PROSPETTO SEZIONE EST

SUPERFICI ESTERNE: PROPOSTA PROGETTUALE

PROPOSTA DI CONSERVAZIONE DELLE SUPERFICI ESTERNE - ASPETTI CROMATICI
L'intervento cromatico-conservativo sulle superfici esterne permette la leggibilità di questa
conservazione i segni della loro storia tipologica e costruttiva.
