Aerofotogrammetrico con individuazione dell'area del parco territoriale

Individuazione sul territorio dei tre menifesti oggetti dell'intervento

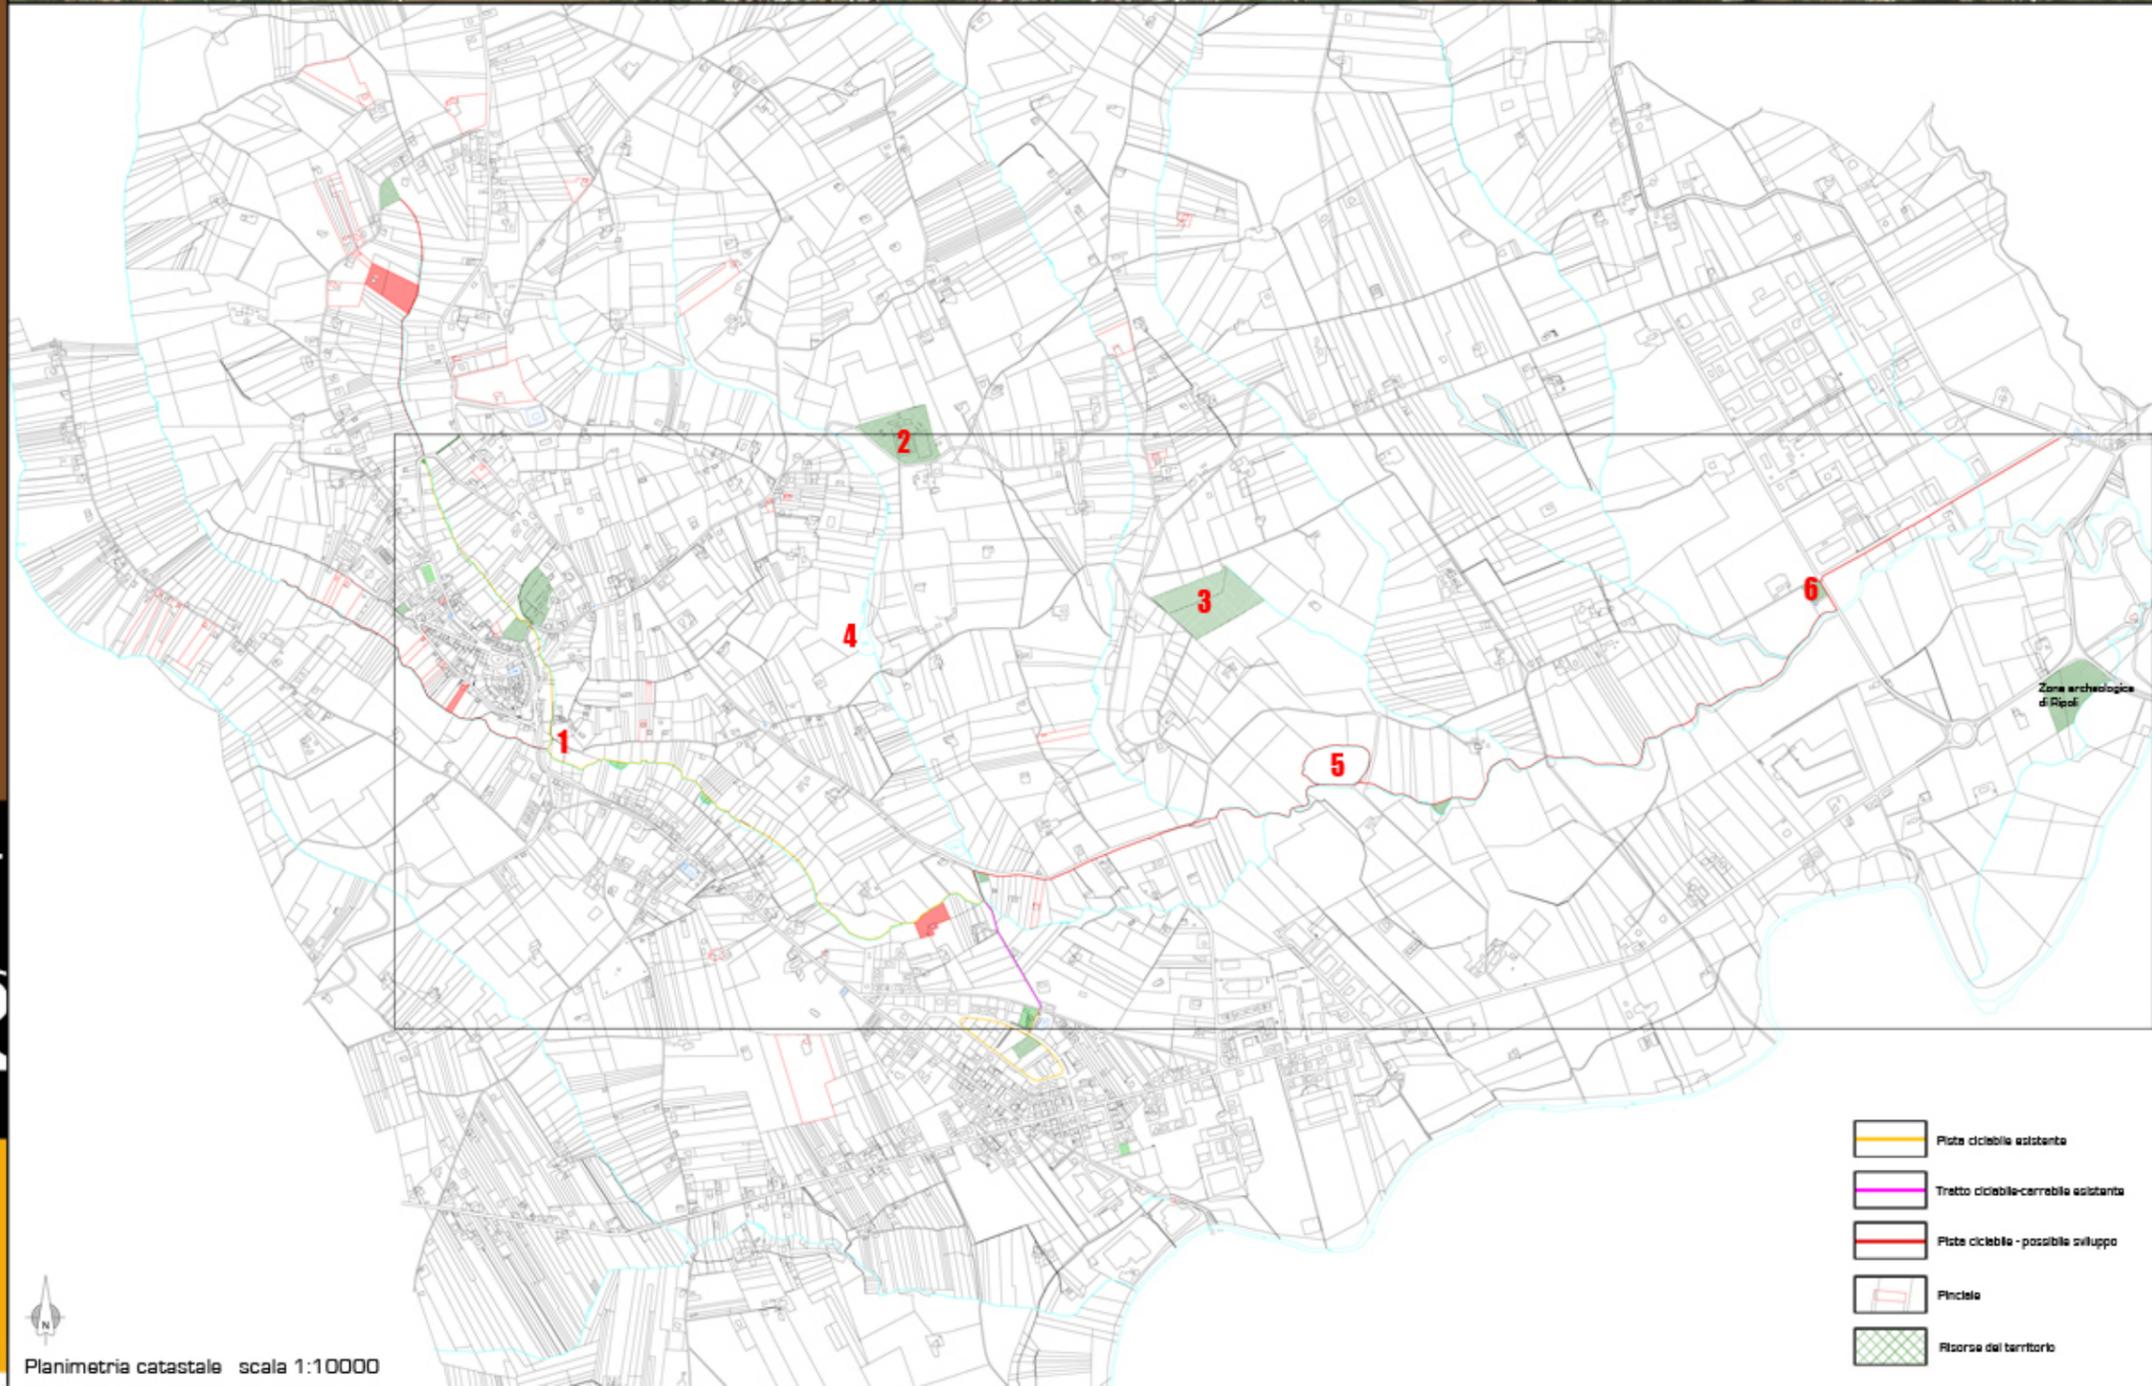
- Pista ciclabile esistente
- Tretto ciclabile-carrebbile esistente
- Pista ciclabile - possibile sviluppo
- Pincella
- Risorse del territorio

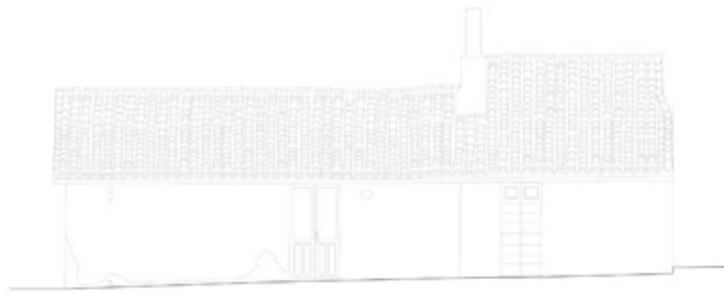
Sul manufatto verrà eseguita una diagnosi sui principali interventi da attuare per migliorarne la qualità tipologica, limitando le sostituzioni e cercando di adottare criteri conservativi dove possibile.

L'edificio realizzato in tempi recenti in aderenza al manufatto in terra cruda sarà demolito vista la sua scarsa caratterizzazione tipologica.

Verrà effettuato il controllo delle parti lignee del tetto e del manto di coperture in coppi; si sostituiranno i coppi in pessimo stato di conservazione con altri identici per forma, materiale e colore. La stessa operazione sarà ripetuta per le parti lignee.

Le aperture necessitano del consolidamento degli architravi, alcuni infissi devono essere recuperati e cece dell'asfollazione pesante su di essi.

L'intonaco, in parte degradato e in parte realizzato con materiale inproprio, sarà rimosso e se ne realizzerà uno nuovo, protettivo, per impedire l'erosione al paramento murario in terra.

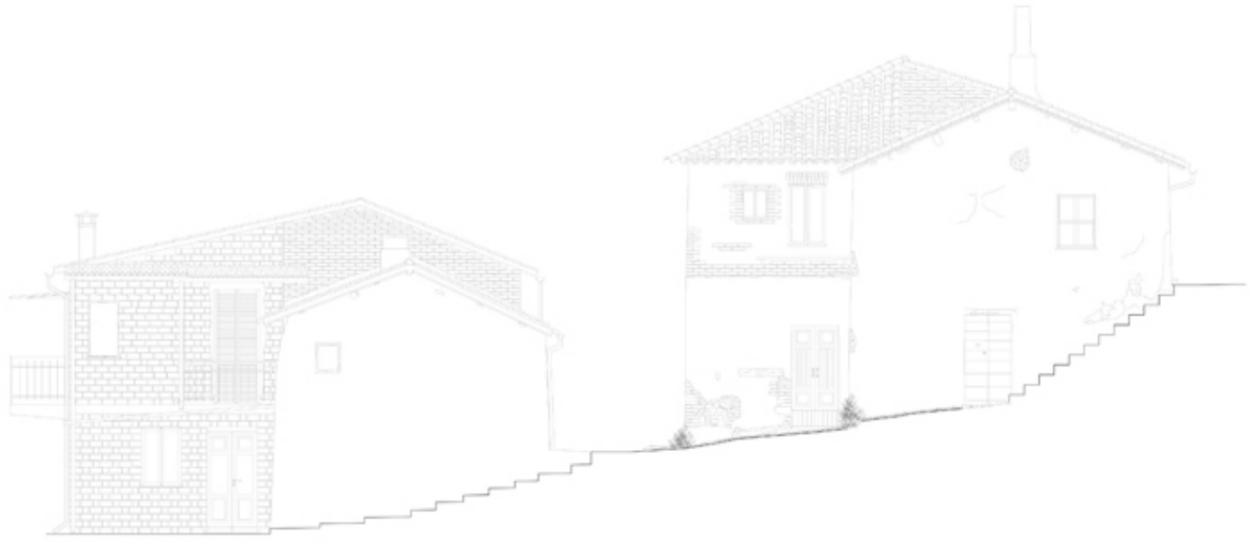
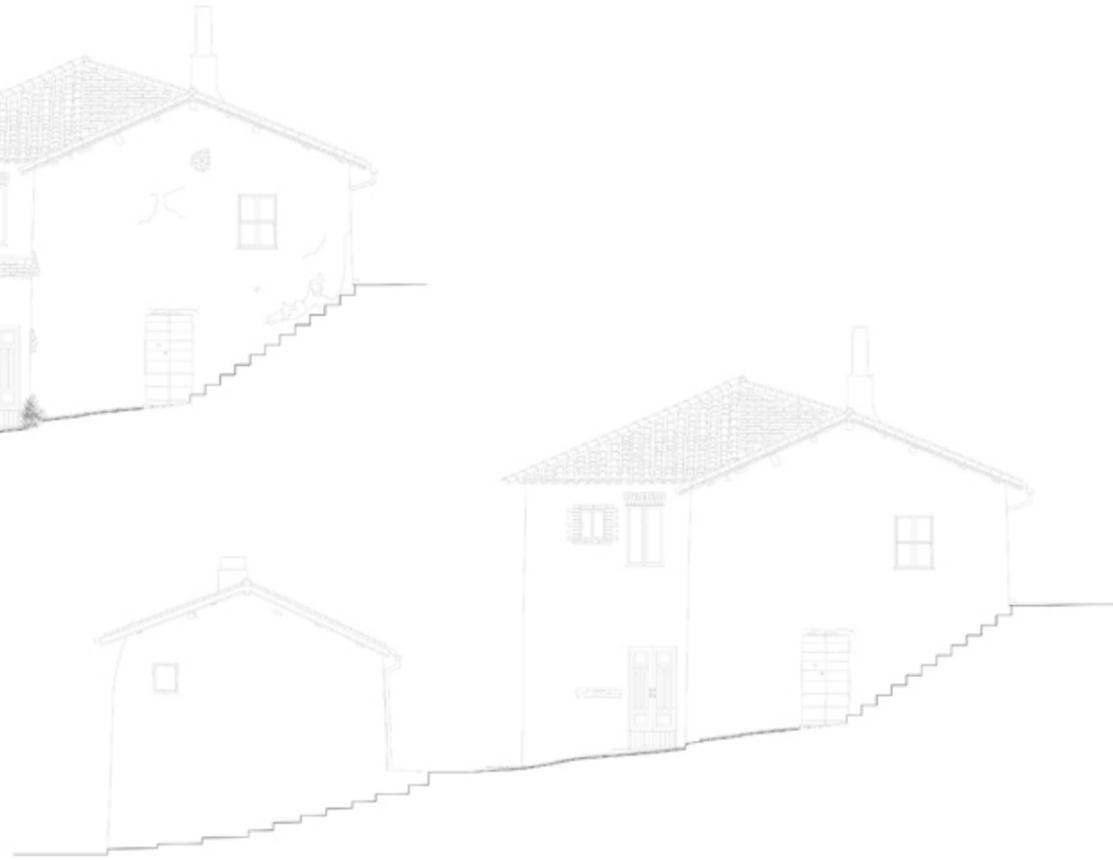
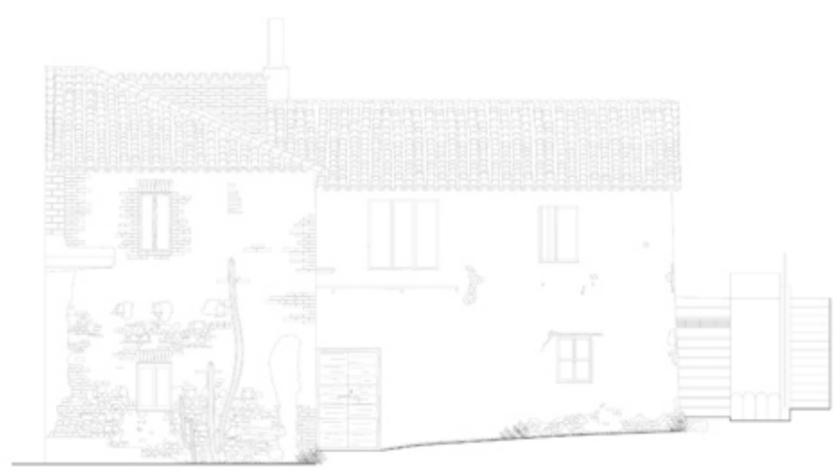
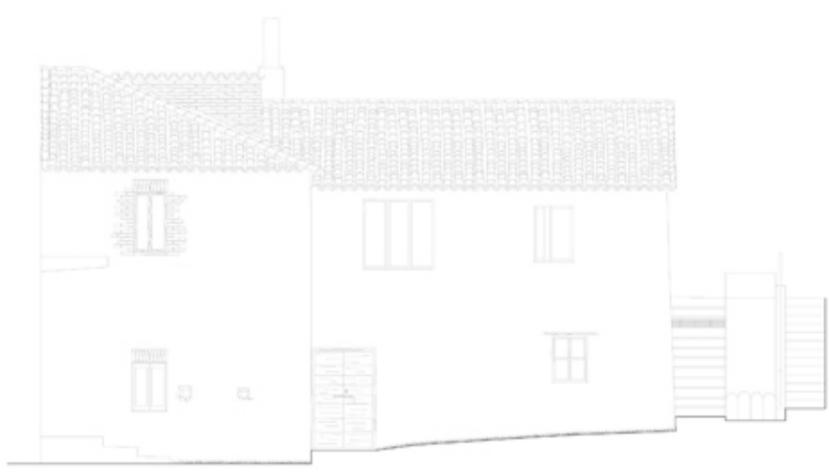
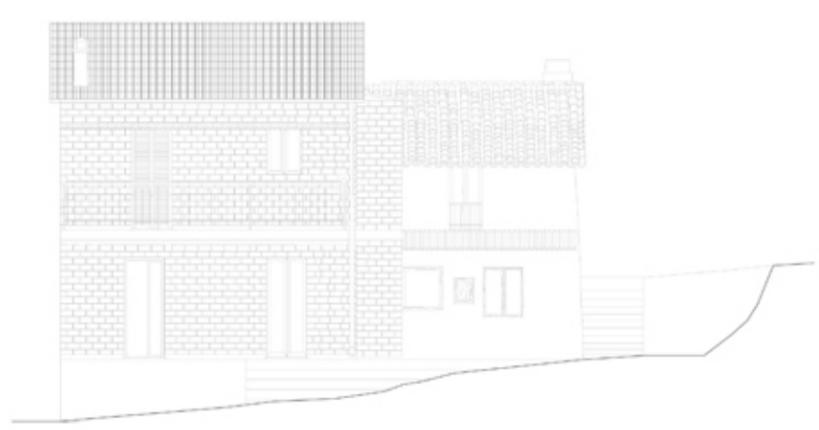
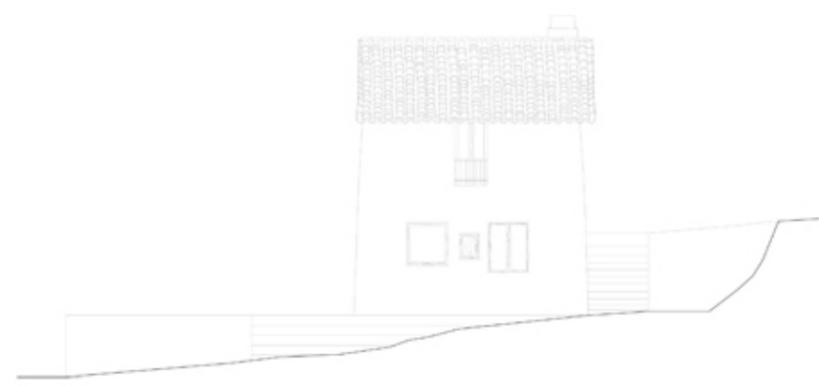
Sul manufatto verrà eseguita una diagnosi sui principali interventi da attuare per migliorarne la qualità tipologica, limitando le sostituzioni e cercando di adottare criteri conservativi dove possibile. Verrà effettuato il controllo delle parti lignee del tetto e del manto di copertura in coppi; si sostituiranno i coppi in pessimo stato di conservazione e le tegole marsigliesi, presenti su 2/3 della copertura, con coppi identici per forma, materiale e colore a quelli esistenti. La stessa operazione sarà ripetuta per le parti lignee.

Le aperture necessitano del consolidamento degli architravi, alcuni infissi devono essere recuperati a causa dell'esfoliazione presente su di essi. Sul fronte principale mancano due porte attualmente sostituite con della rete, qui verranno sostituite le reti con delle porte simili per tipologia a quelle presenti e uguali per materiale e colore. Lo stesso procedimento viene eseguito per le finestre mancanti sul fronte posteriore.

L'intonaco, in questo caso totalmente assente, verrà realizzato nuovo ma con tecniche consone alla tipologia del manufatto, protettivo, per impedire l'erosione del paramento murario in terra.

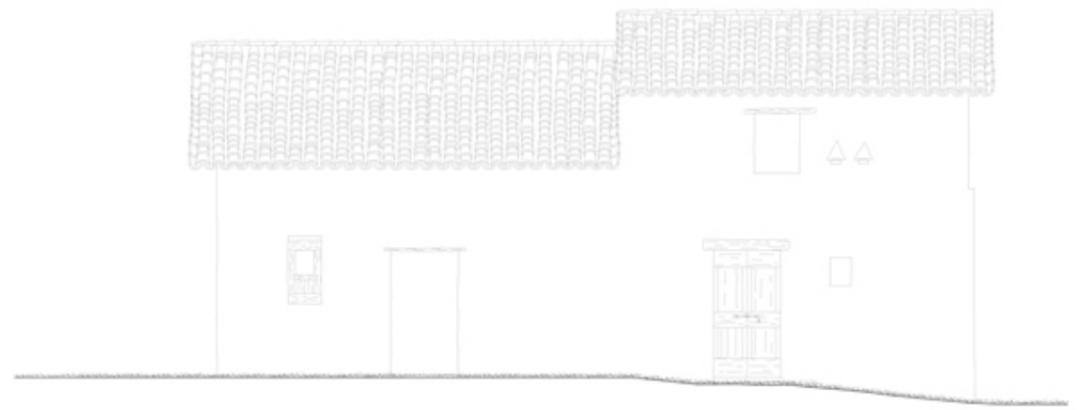
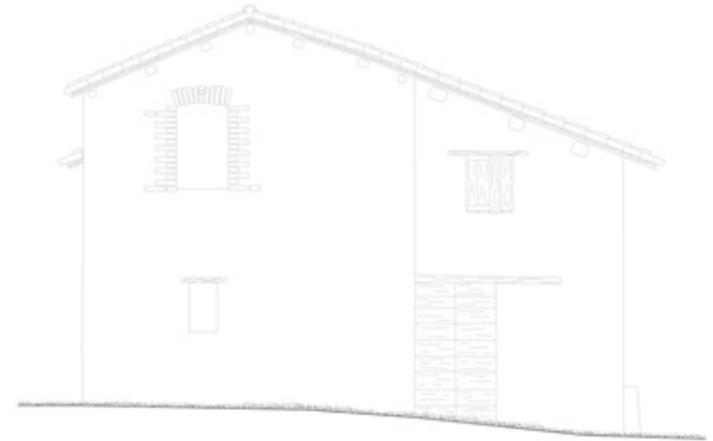
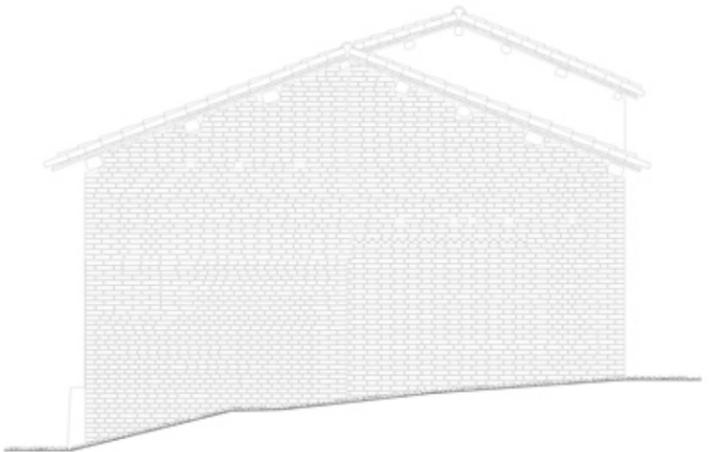
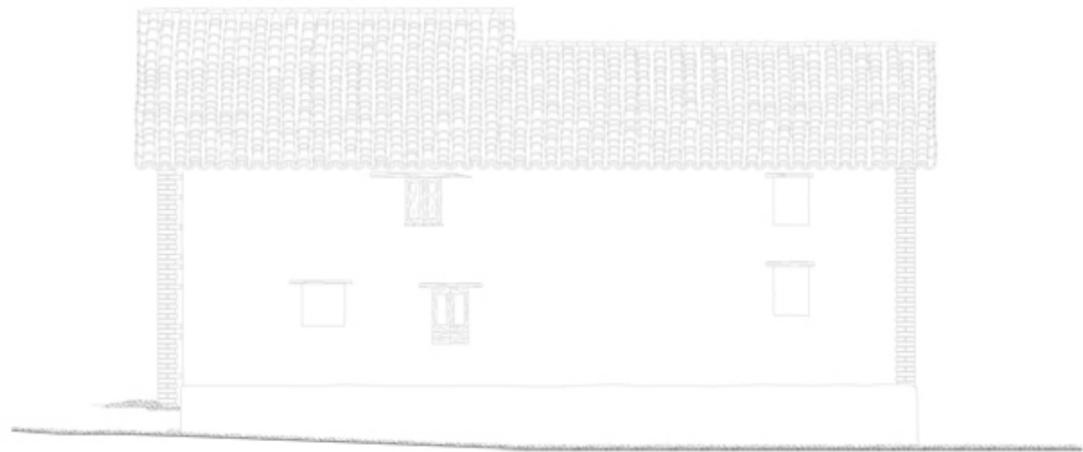
Sul manufatto verrà eseguita una diagnosi sui principali interventi da attuare per migliorarne la qualità tipologica, limitando le sostituzioni e cercando di adottare criteri conservativi dove possibile.

Il piccolo corpo che funge da loggia, realizzato in tempi recenti in adiacenza al manufatto in terra cruda sarà demolito vista la sua scarsa caratterizzazione tipologica.

Verrà effettuato il controllo delle parti lignee del tetto e del manto di copertura in coppi; si sostituiranno i coppi in pessimo stato di conservazione con coppi identici per forma, materiale e colore a quelli esistenti. La stessa operazione sarà ripetuta per le parti lignee.

Le aperture necessitano del consolidamento degli architravi, alcuni infissi devono essere recuperati a causa dell'esfoliazione presente su di essi. Sul fronte principale mancano due infissi, attualmente c'è solo l'apertura sul muro, qui verranno installati infissi simili per tipologia a quelli presenti e uguali per materiale e colore. Lo stesso procedimento viene eseguito per le finestre mancanti sul fronte posteriore.

L'intonaco, in parte ancora presente, verrà rimosso e sostituito con un nuovo strato, protettivo, ma realizzato con tecniche consone alla tipologia del manufatto, per impedire l'erosione del paramento murario in terra. La parete ovest, rimarrà con mattoni a vista, frutto dell'incamiciatura protettiva realizzata durante lavori di manutenzione precedenti.
