TITOLO TESI: TRASVERSALITÀ CULTURALI
L'Accademia Georgica e il sistema di piazza della Repubblica a Treia (MC)

La proposta progettuale mira al recupero e alla conservazione degli edifici danneggiati dagli eventi sismici del 2016 che si affacciano sulla piazza della Repubblica di Treia, coinvolgendo nella riorganizzazione complessiva anche la piazza stessa, potenziandone il ruolo di polo culturale di rilevanza nazionale dato dalla presenza del centro studi dell'Accademia Georgica. I due edifici di Palazzo Simboli e dell'Accademia Georgica fungono da centro di conservazione e studio del patrimonio librario conservato all'interno degli stessi, il progetto sceglie di migliorarne la fruibilità aumentando lo spazio a disposizione per avere delle ulteriori sale studio e di lettura. L'intervento migliora anche il comportamento di risposta sismica dell'edificio, attuando degli accorgimenti che ne permettano un utilizzo più sicuro.

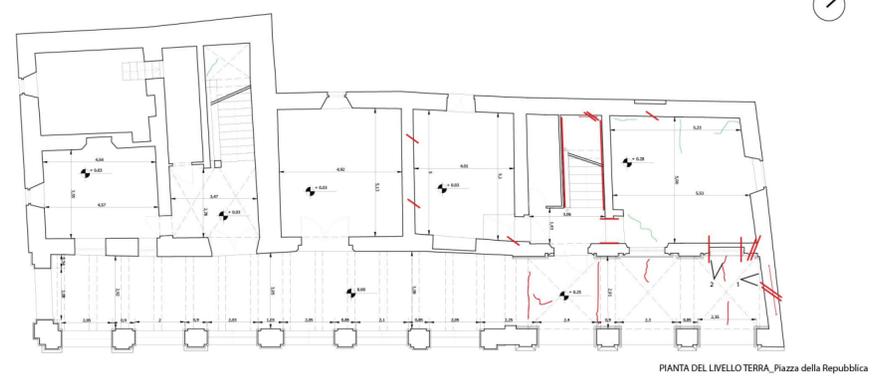
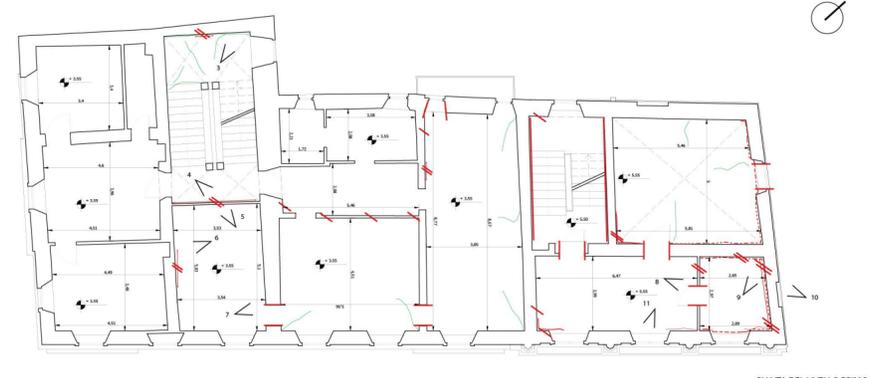
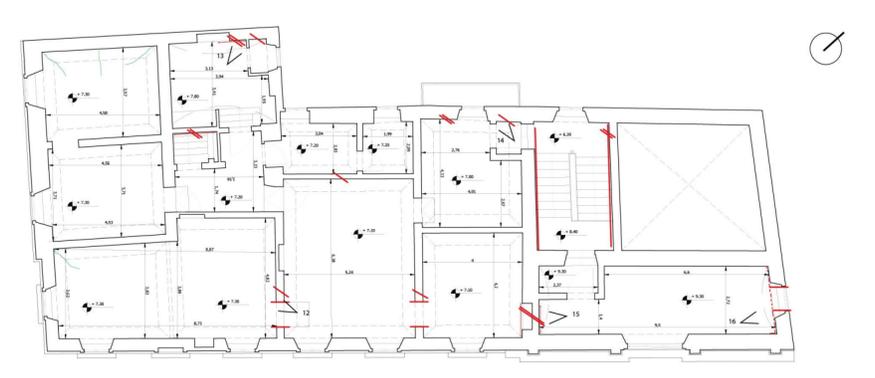
LEGENDA DEL QUADRO FESSURATIVO

Lesioni in prospetto con segno proporzionale all'entità della lesione		Lesione su controsoffitto in cartongesso
	Lesione su volte in muratura		Distacco pavimento-parete
	Distacco pavimento-parete		Lesioni diffuse non passanti
	Lesione singola non passante		Lesione singola passante
	Lesione di architrave

- VT.01 Meccanismo globale di rotazione fuori piano verso l'esterno della parete
- VT.03 Deteriorazione angolare nel piano delle massature (taglio)
- VT.05 Rotazione di colonnato
- VT.06 Scostamenti fra intonacamenti e pareti
- VT.07 Dissidio di arco
- VT.08 Dissidio di volta
- VT.14 Martellamento

- VS.1.3 Grande ampiezza della buca di lavaggio
- VS.1.4 Chiusura di buca di lavaggio
- VS.2.1 Ampliamento
- VS.3.2 Carenza di connessioni muro-solai
- VS.3.3 Sistemi di collegamento inadeguati (tranzi marcant)
- VS.3.4 Carenza di connessioni muro-copertura

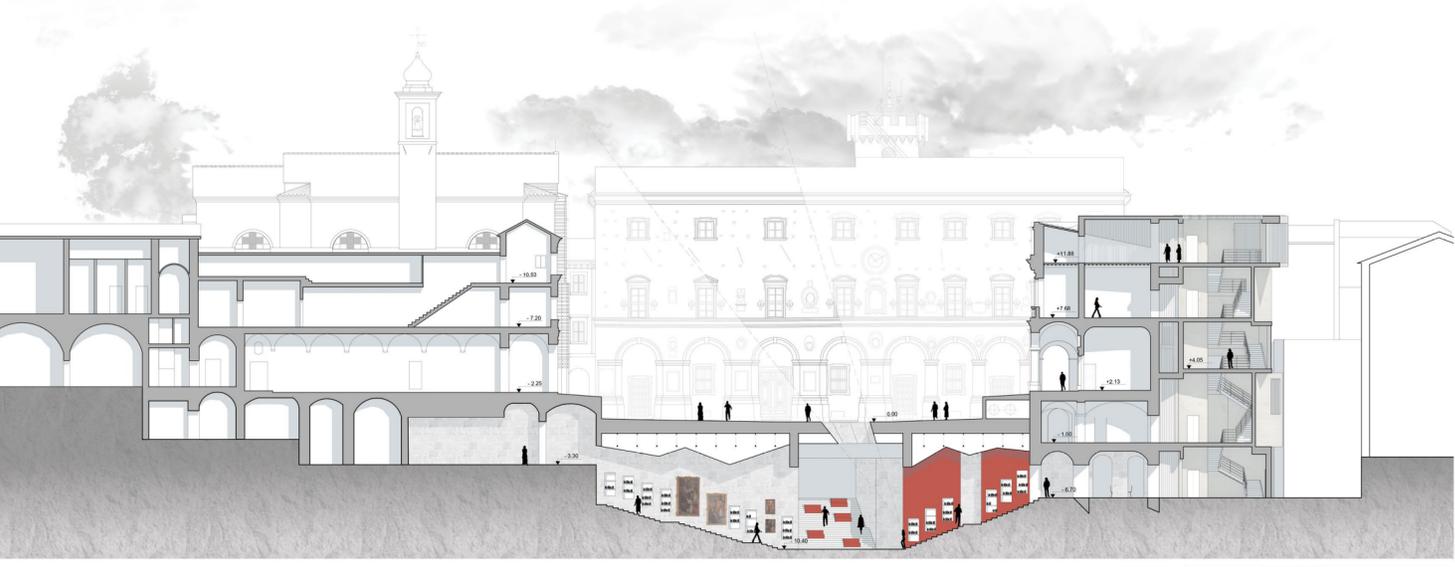
SEZIONE BB

Legenda dei caratteri architettonici e costruttivi

Ma0	Muratura in mattoni pieni
ARa	Arco in mattoni
ATa	Plattabanda in cotto
TLa	Tirante metallico
Ca	Cornicione in cotto
Cd	Plafonetto in travertino
Ta1	Tetto in legno con orditura principale spingente

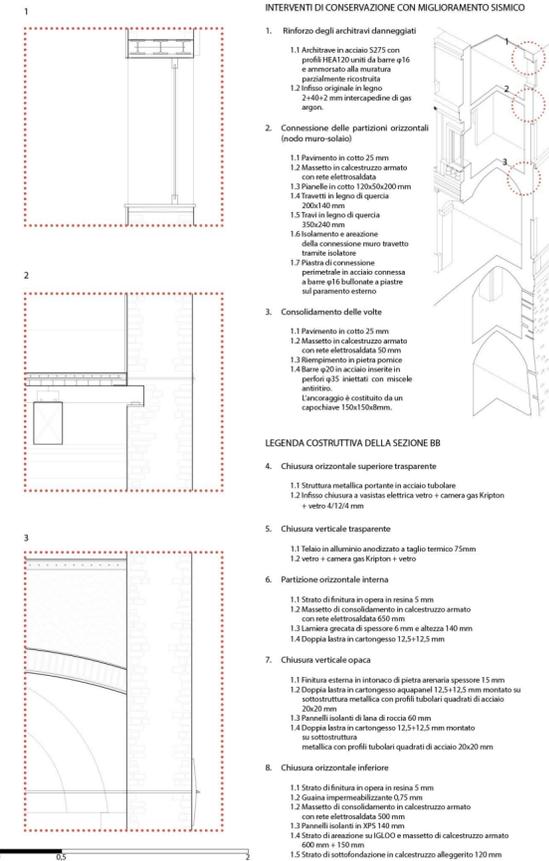
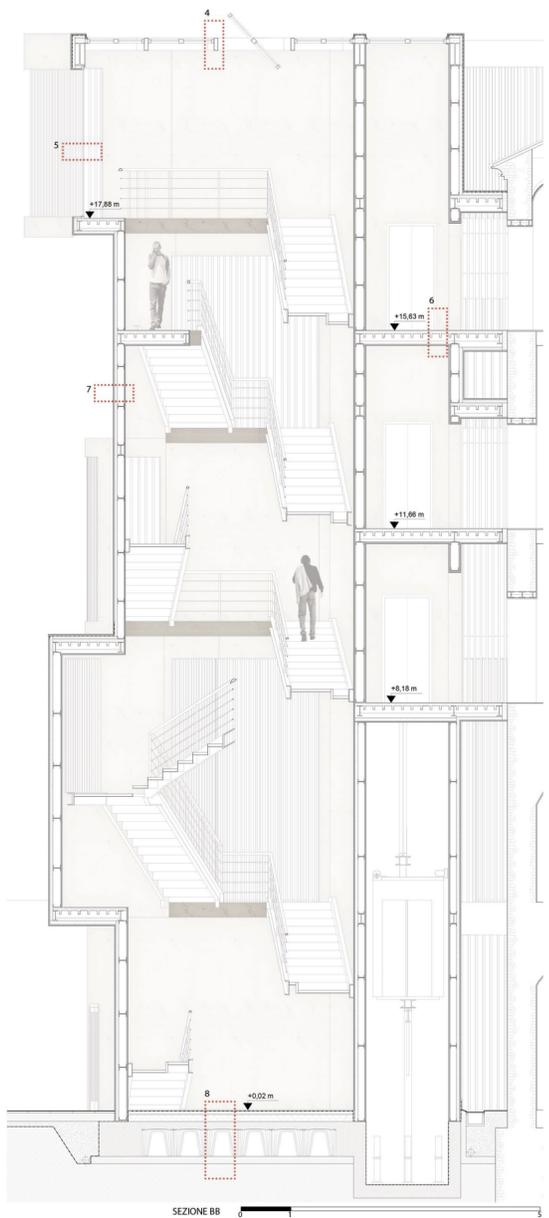
LEGENDA COSTRUTTIVA DELLA SEZIONE BB

- Chiusura orizzontale superiore trasparente
 - 1.1 Struttura metallica portante in acciaio tubolare
 - 1.2 Infisso chiusura a vasistas elettrica vetro + camera gas Krypton + vetro 4/12/4 mm

- Chiusura verticale trasparente
 - 1.1 Telaio in alluminio anodizzato a taglio termico 75mm
 - 1.2 vetro + camera gas Krypton + vetro
- Partizione orizzontale interna

- 1.1 Strato di finitura in opera in resina 5 mm
 - 1.2 Massetto di consolidamento in calcestruzzo armato con rete elettrosaldata 500 mm
 - 1.3 Lameina gascia di spessore 6 mm e altezza 140 mm
