UNIVERSITÀ DEGLI STUDI DI CAMERINO

**CORSO DI LAUREA IN
ARCHITETTURA (LM-4)**

Restauro e consolidamento strutturale della Chiesa di
Santa Maria Mater Domini in Ponzano di Fermo

TITOLO TESI: Restauro, consolidamento strutturale e valorizzazione della Chiesa di Santa Maria Mater Domini in Ponzano di Fermo

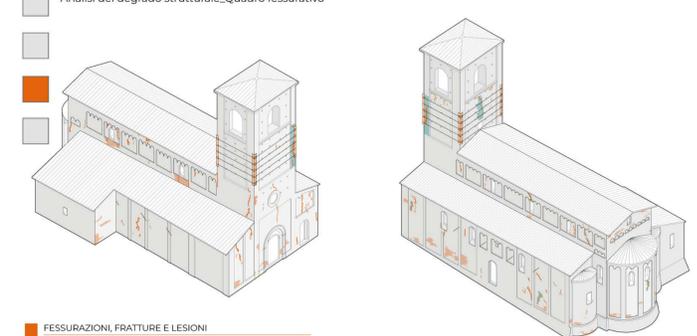
Analisi del degrado strutturale_Quadro fessurativo

DANNI E LESIONI

- Fessurazioni, fratture e lesioni marcate di vario tipo con segno proporzionato all'entità della lesione:
- Fessurazioni concentrate passanti
- Fessurazioni concentrate non passanti
- FRATTURE E DECOESIONE DELLA MALTA
- Fratture concentrate, decoesioni localizzate con o senza espulsione di parti
- Decoazione diffusa della muratura (perdita di adozione tra malta e supporti) cavillature diffuse e lesioni ravvicinate non descrivibili graficamente

PRESIDI STRUTTURALI

- Tirante metallico
- Cinturazione perimetrale con funi di acciaio

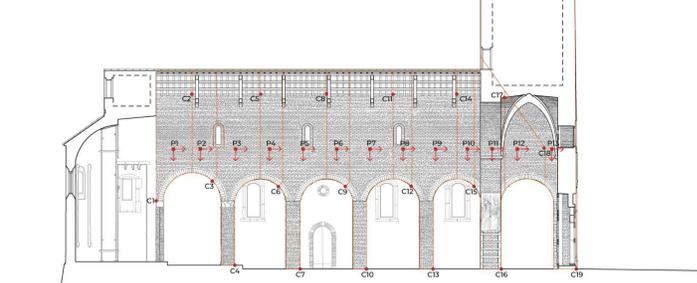
Analisi cinematica

- Schema statico del macroelemento
- Legenda:
- Pi: Punto di riferimento del corpo
 - Cl: Cerniera, vincolo di secondo grado
 - Corpo rigido

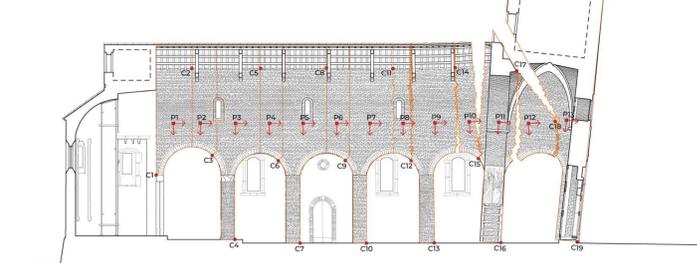
Schema disarticolato del macroelemento

- Legenda:
- Pi: Punto di riferimento del corpo
 - Cl: Cerniera, vincolo di secondo grado
 - Corpo rigido
 - Compenetrazioni tra corpi rigidi

Pericolosità locale	1	(A, B, ..., E)
Categoria terreno	1	(1; 2; 3; 4)
Simmetria	0	(%)
Periodo di vibrazione edificio T	0,117	(s)
Accelerazione spettrale target S _g	0,117	(m/s²)
Fattore di struttura q	1	(%)

DETERMINAZIONE PERIODO DI RITORNO E VITA NOMINALE RESIDUA	
Tempo di ritorno raggiungimento SL T _r	7,500
Accelerazione spettrale S _g	0,117
Residuo S _{g,SL} - S _g	0,000
Classe d'uso C ₁	1
Probabilità di accadimento	10
Vita di riferimento	7,47
Vita nominale residua	7,47
