**Laurea Magistrale in Architettura**  
**Rilievo, Studio Storico e Restauro di Piazza del Popolo in Ascoli Piceno**

Relatore: prof.ssa Simona Salvo  
Correlatore: arch. Carlo Maria Saladini

Laureando: Francesco Giganti  
a.a. 2007/2008

INQUADRAMENTO STORICO E URBANO

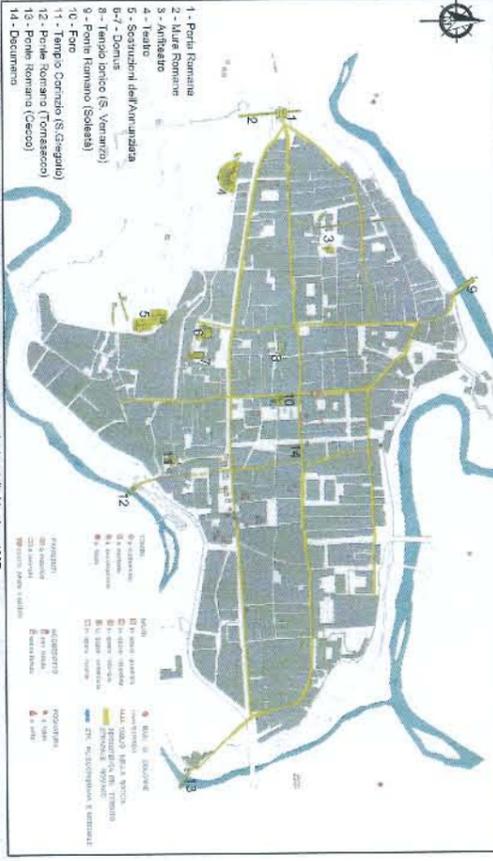
Ricostruzione dell'impianto urbano Romano

Ipotesi schema con Foro centrale e decentrato

In base ai ritrovamenti archeologici a nostra disposizione, si può ipotizzare che nell'area di Piazza del Popolo non vi fosse collocato il Foro (Schema centrale); quindi l'individuazione del Cardo massimo e del Decumano Massimo potrebbe essere attrove (Schema decentrato).

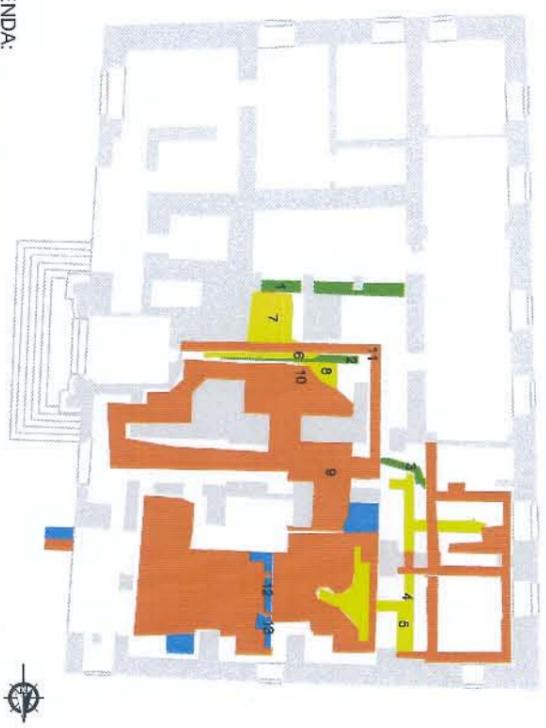
Resti archeologici rinvenuti all'interno del Palazzo dei Capitani

**Fase I**  
Derivante più antico, repubblicano, sono attualmente visibili le strutture sopportanti del almeno due vani paralleli (1 e 2) ed il rialzo di foggiatura (3) a Nord Ovest mentre il relativo piano di calcestruzzo è stato rispettato o ricoperto dalle ristrutturazioni successive.

**Fase II**  
Caratterizzata da vani con pavimenti in opus signinum (4), a Nord si trovano due stanze divise dal muro (5) conservato soltanto in fondazione con le rispettive soglie in travertino, mentre, nella parte meridionale, del muro (6), che separava i pavimenti (7 e 8), rimane soltanto l'impronta. Negli spazi di questa fase è stato recuperata ceramica in quantità proporzionalmente maggiore rispetto alla fase precedente. Il che farebbe supporre una più intensa frequentazione.

**Fase III**  
L'area venne completamente ristrutturata in parte utilizzando le muraure preesistenti, soprattutto quelle a modificazione l'andamento. Si creò l'ampio area pavimentata in opus spicatum definita dal Ovest dal cordolo con canalina (9), a Nord del muro in opus latericium (10), a Sud dal muro in coboli, pietre e pezzi di laterizi (11); il margine orientale, attualmente ignoto, è sicuramente situato nella Piazza del Popolo oltre il saggio (14) preesistente, che ha confermato anche in quel punto la presenza del pavimento. Le abitazioni della III Fase, situate lungo l'emporium del Ovest, sono le meglio conservate in quanto i muri perimetrali sono giunti sino a noi in buono stato per un'altezza notevole.

**Fase IV**  
Il cambiamento di destinazione, soprattutto della zona pavimentata in opus spicatum, è attestato dalla sovrapposizione del muro (12) e da un successivo battuto in cocciopesto (13) ai di sopra del quale si trova lo strato di riempimento, con materiale di cotto e ceramica di epoca romana imperiale tarda, rimosse con i lavori di scavo, che attestano il passaggio alle fasi successive di completa trasformazione sino al primitivo impianto del palazzo.

Stratigrafia ed area romana - Saggi Palazzo dei Capitani - Ricostruzione sull'area delle sal costruite in Romane - Soprintendenza Archeologica della Marche - 1987

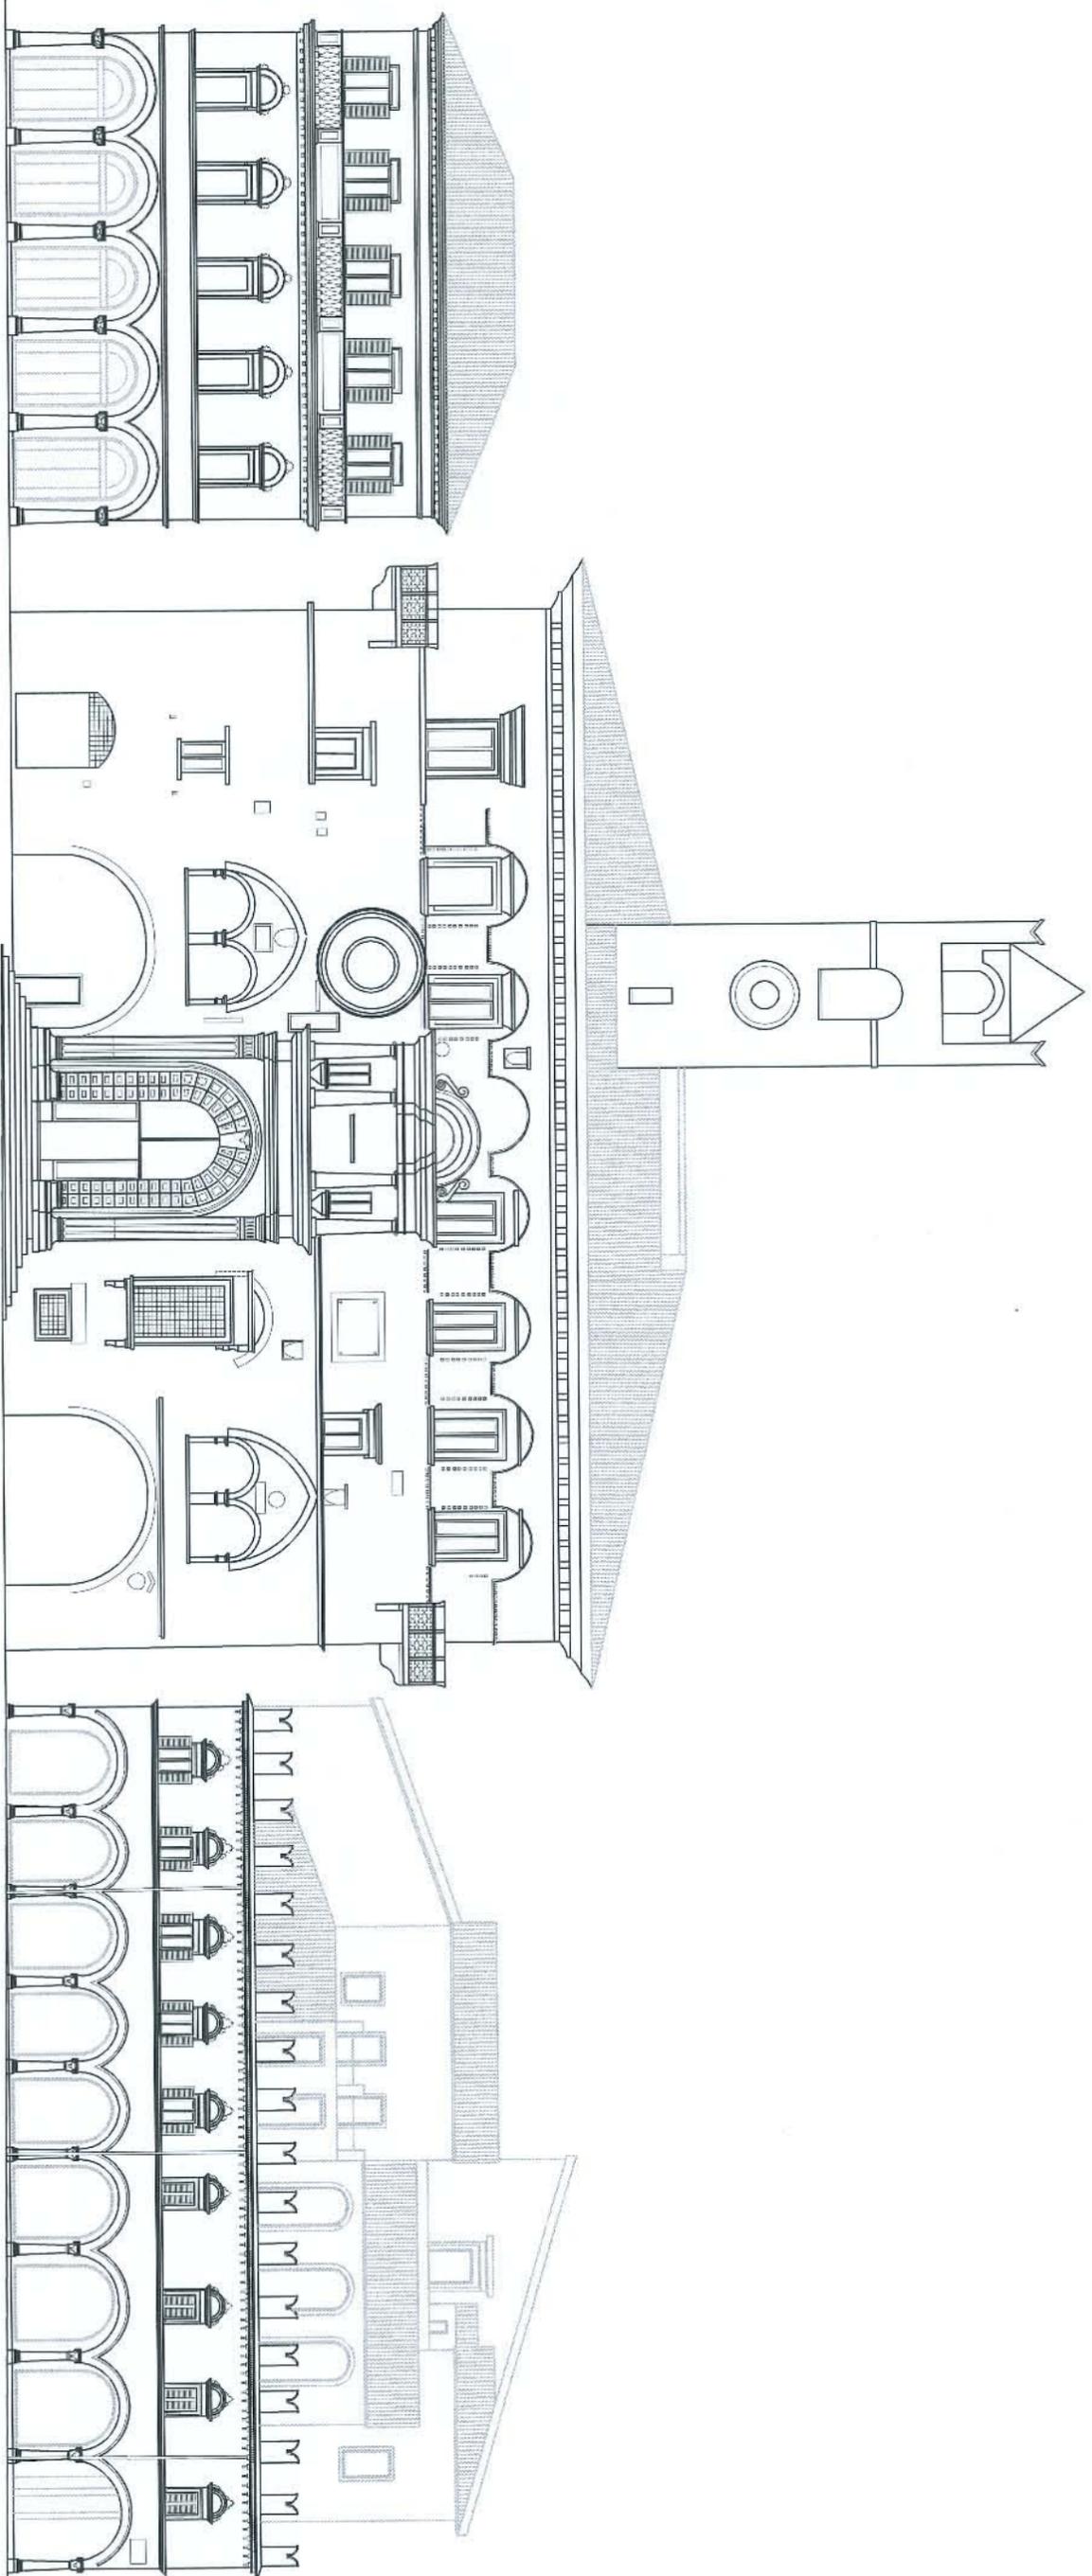
Rilievo geometrico dei prospetti dal lato ovest

SCALA 1:100  
0 1 5 10m

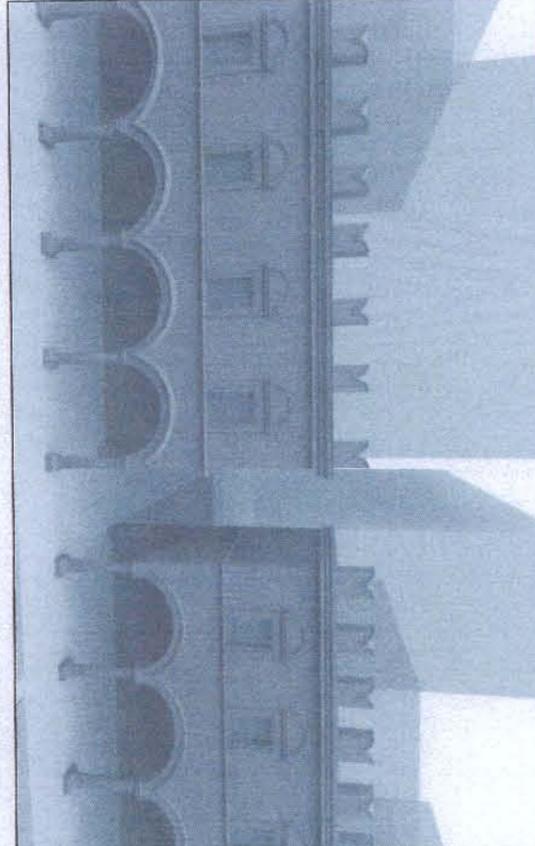
Vista lato est - particolare dei portici

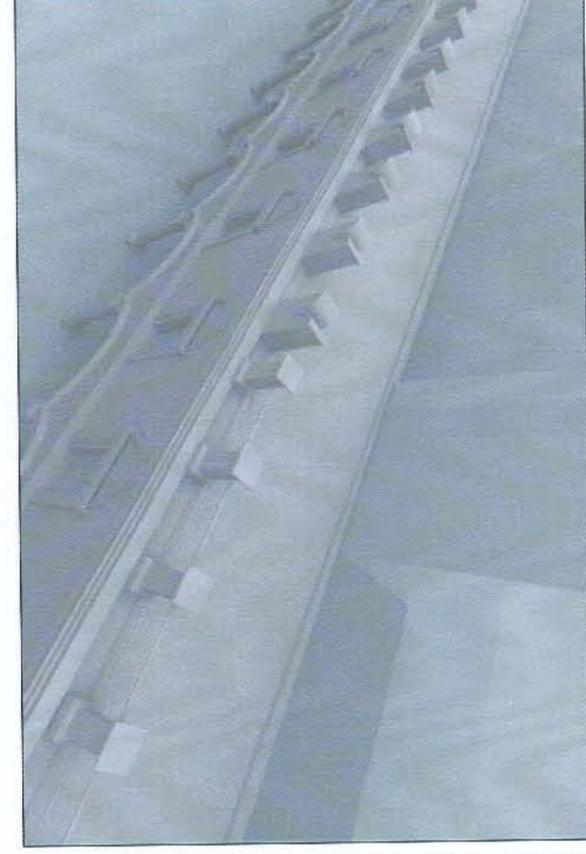
Vista prospettica lato est - particolare merli e plastrini palazzo Cardil ( fine XIX sec.)

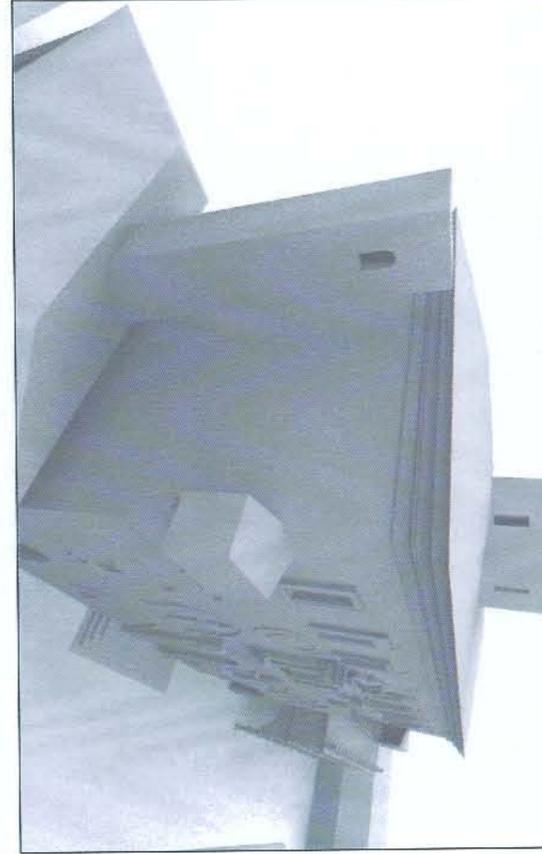
Vista prospettica lato ovest - particolare della torre gentilizia e dei casottini ( inizio XIX sec.)

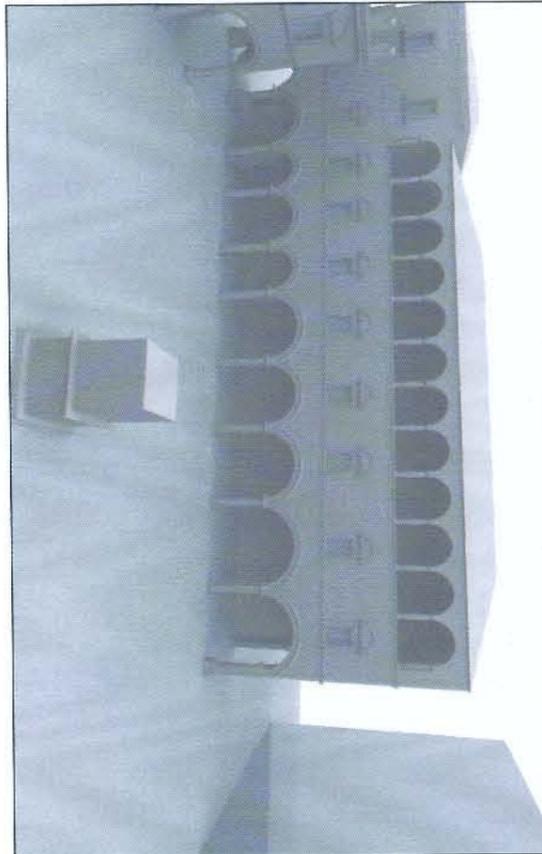
Vista prospettica lato sud - particolare loggiato superiore e basamento monolitico ( inizio XVII sec.)
