Corso di Laurea Magistrale in  
ARCHITETTURA  
(LM-4)

TESI DI LAUREA

# Ipotesi di valorizzazione dei mulini del fiume Chienti: il Torrione di Montegranaro

ANNO ACCADEMICO 2020/2021

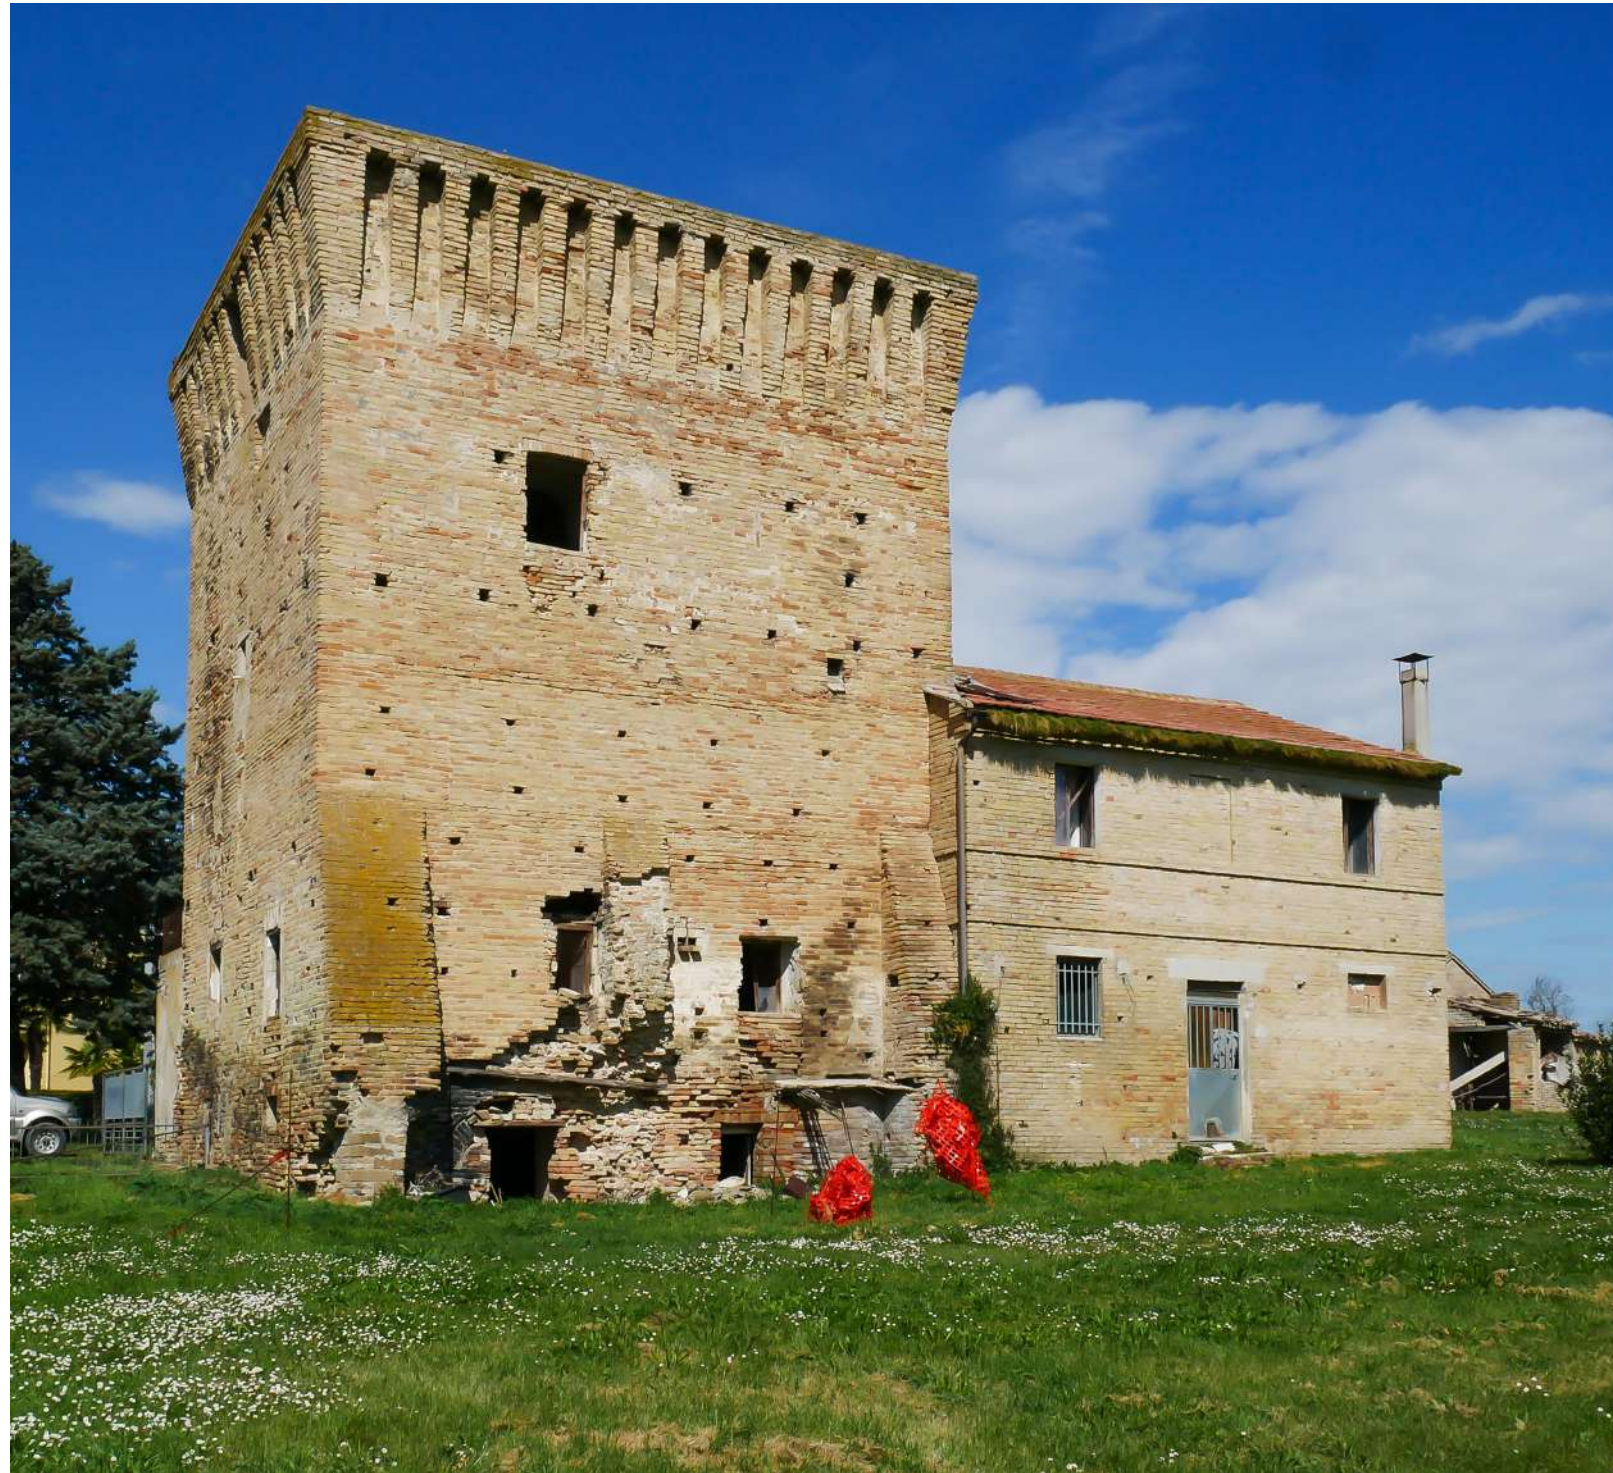
*Fronte principale - Lato est  
aprile 2021*

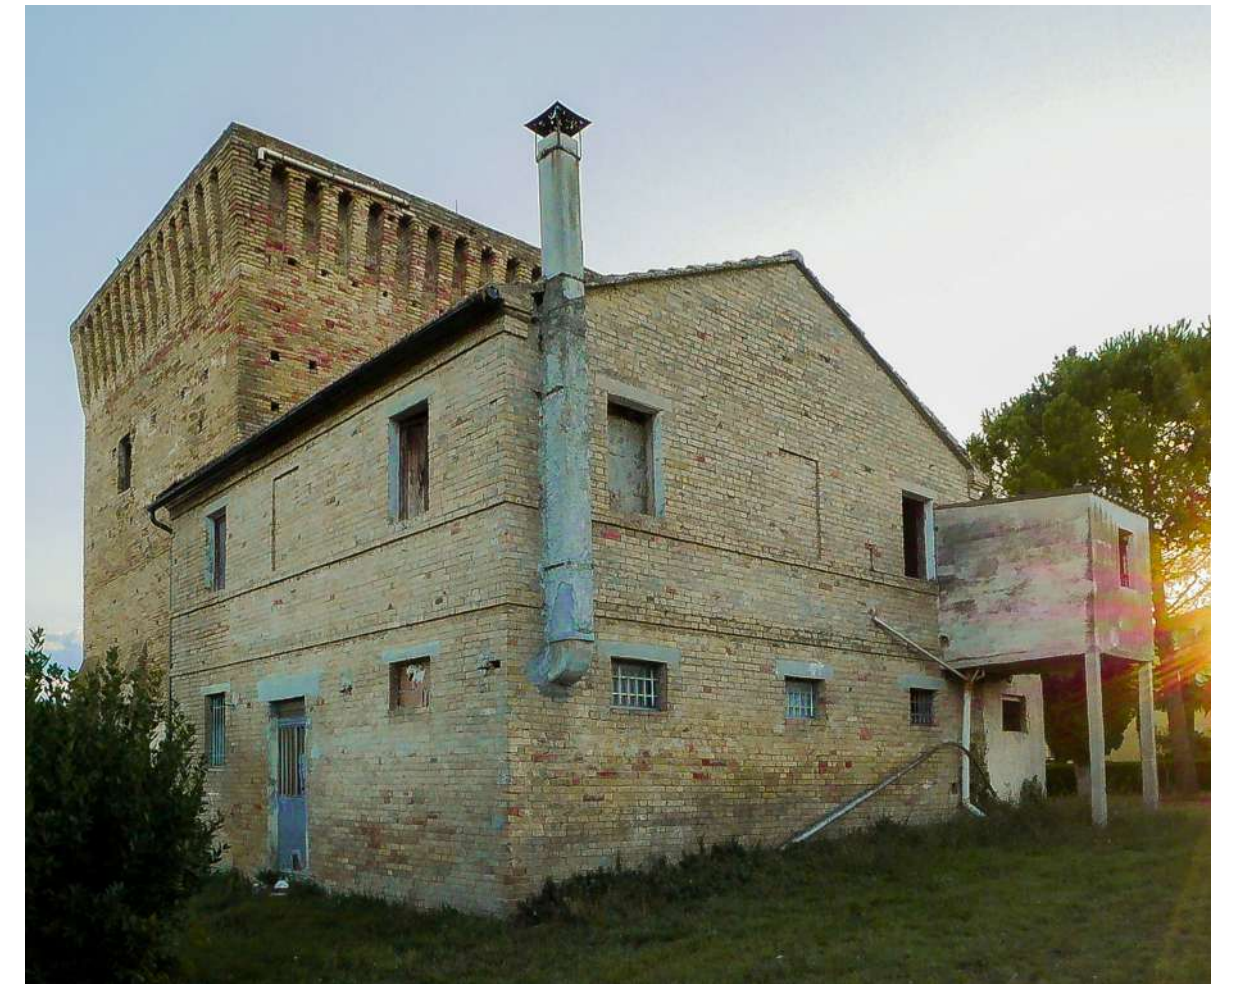
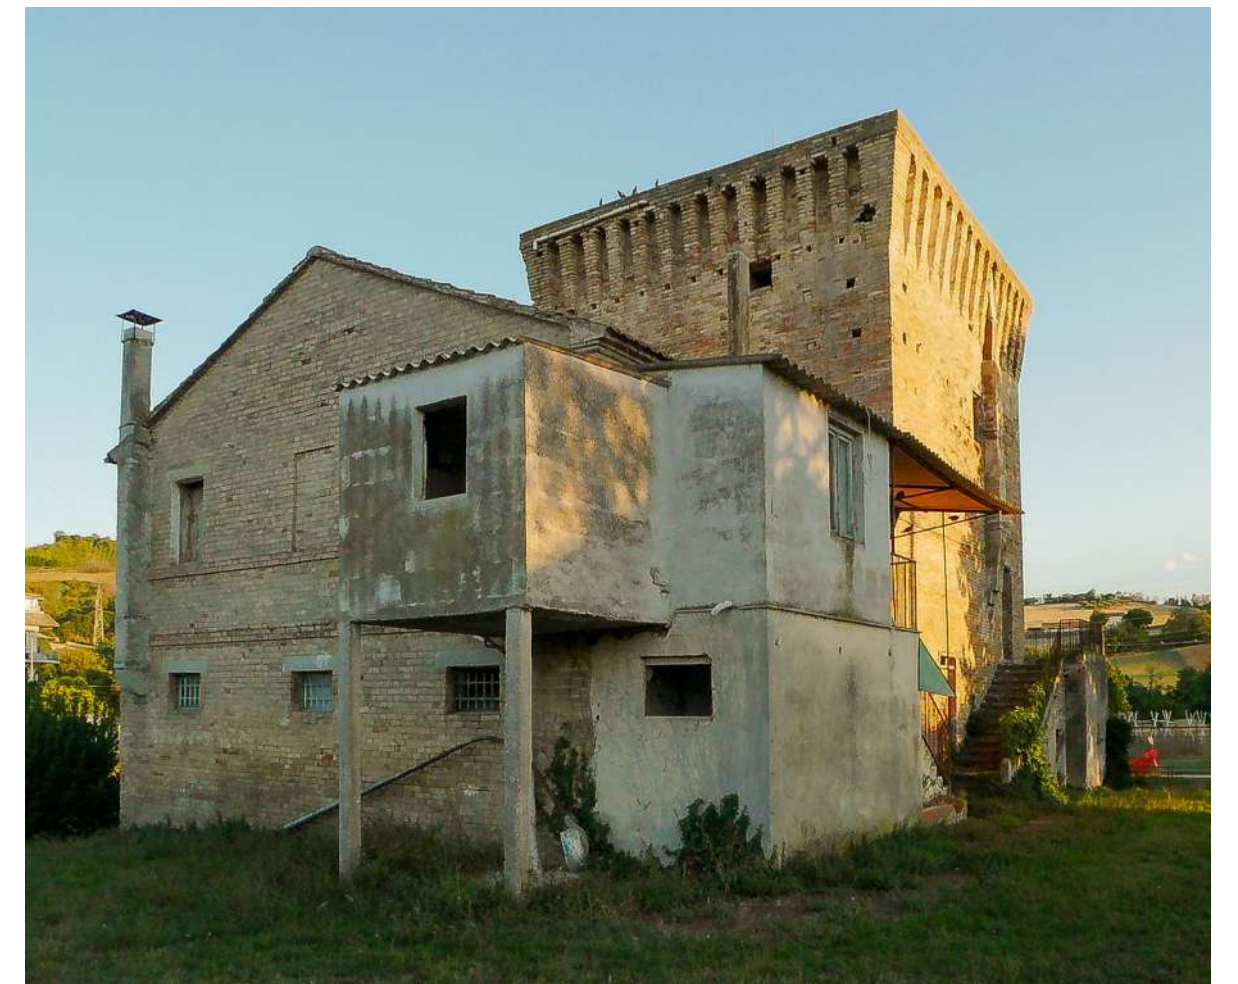
*Casa colonica - Lato sud  
settembre 2021*

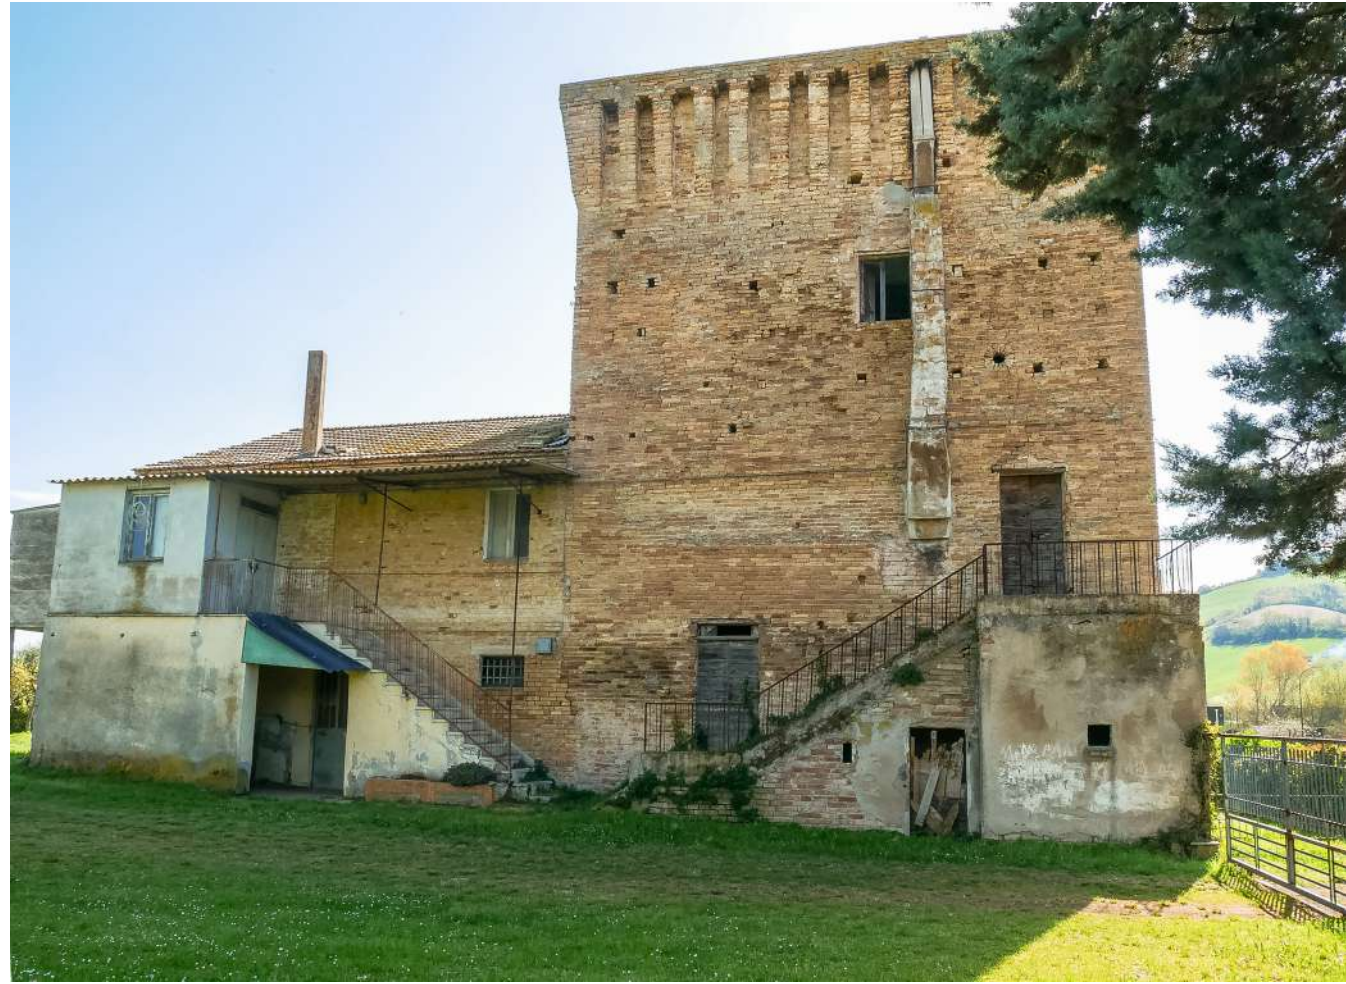
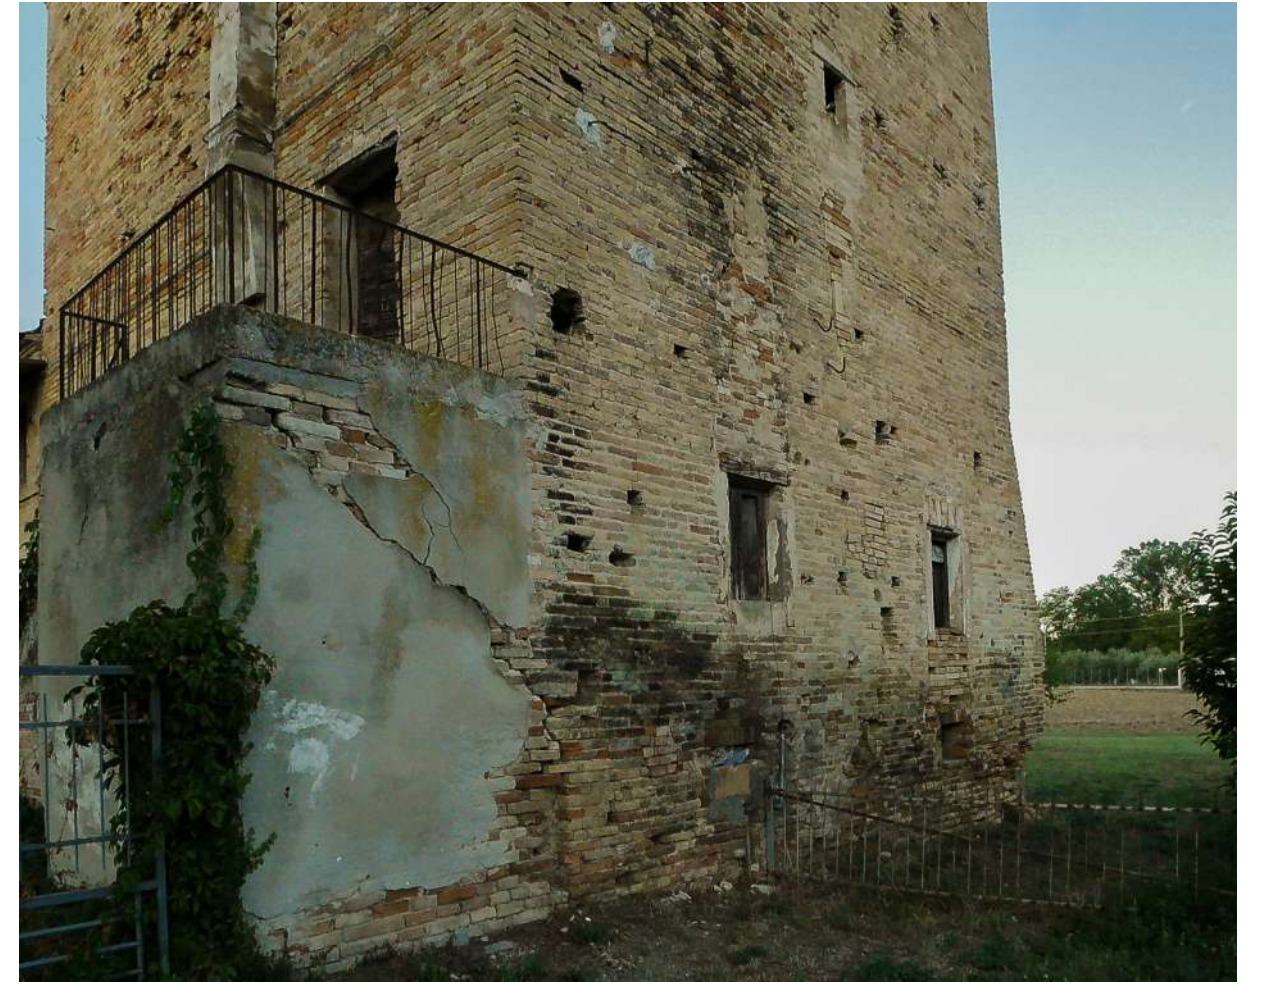
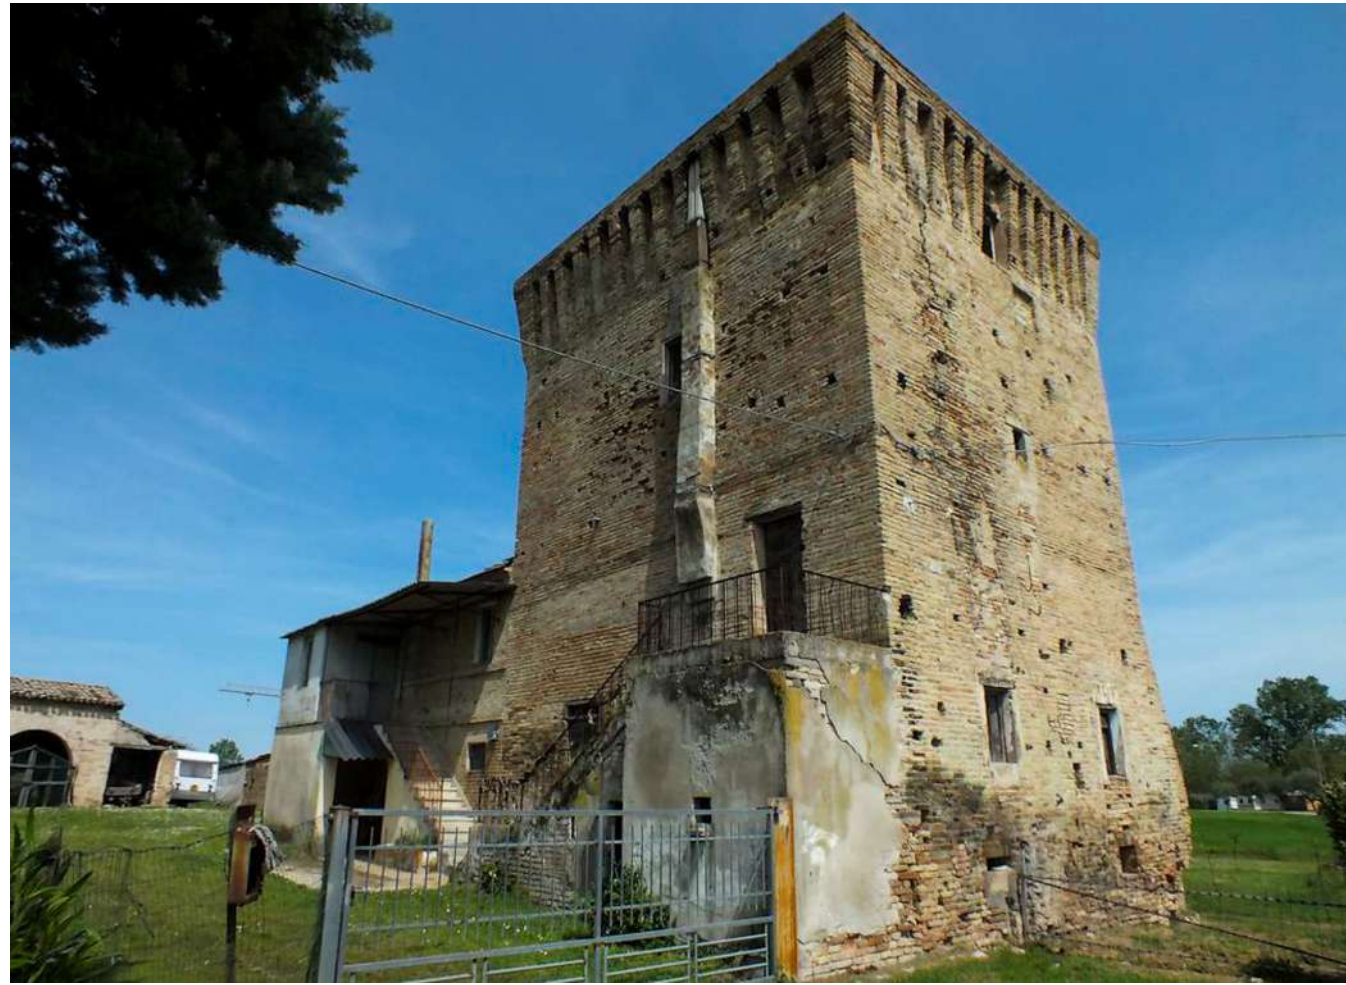
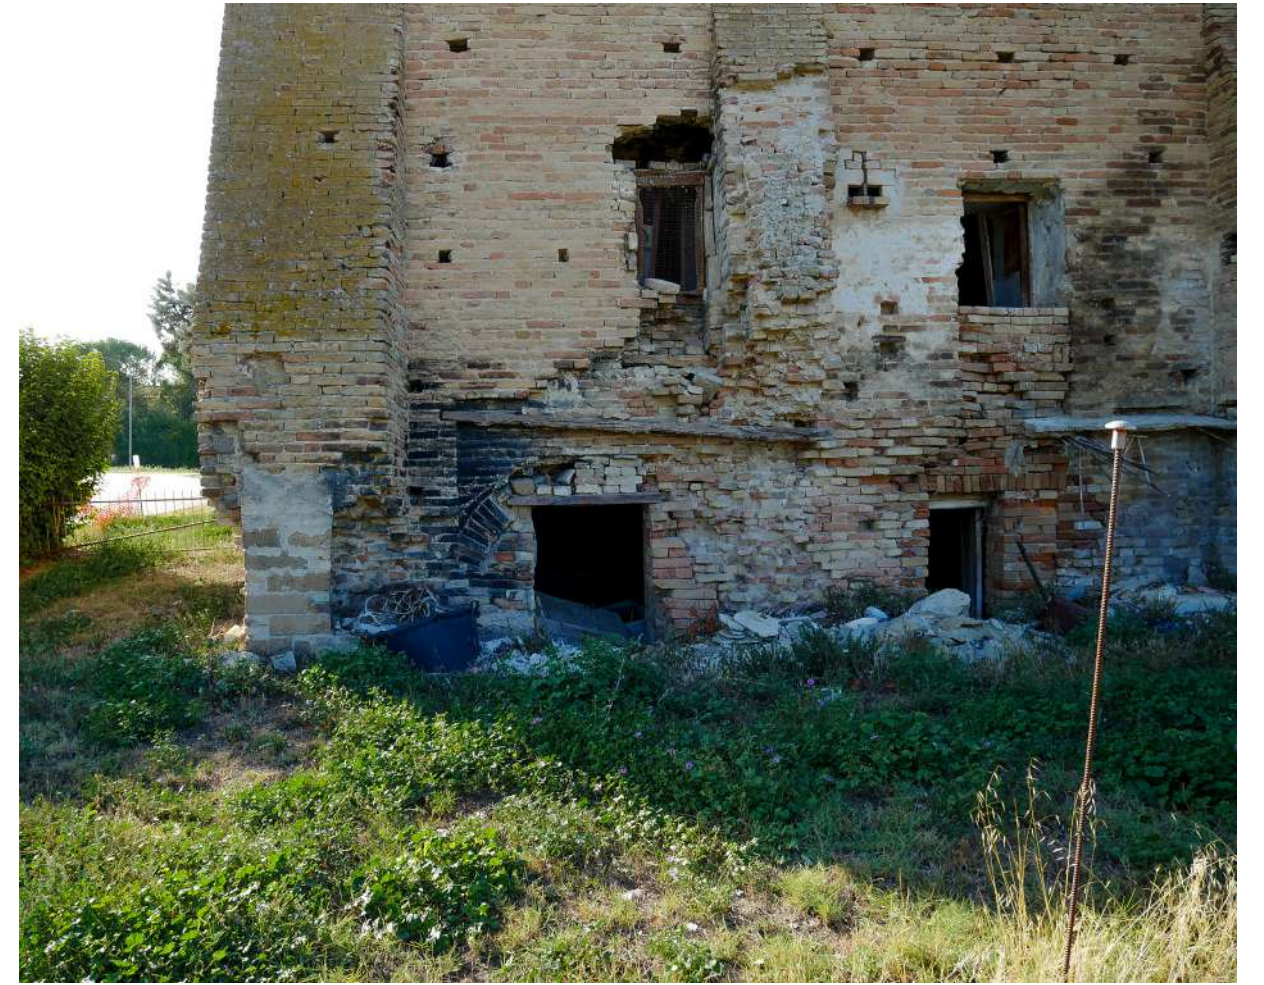
*Fronte lato ovest in alto - Angolo sud-ovest in basso  
marzo e settembre 2021*

*Foto di dettaglio attacco a terra - Lato sud in alto e Lato est in basso  
settembre 2021*

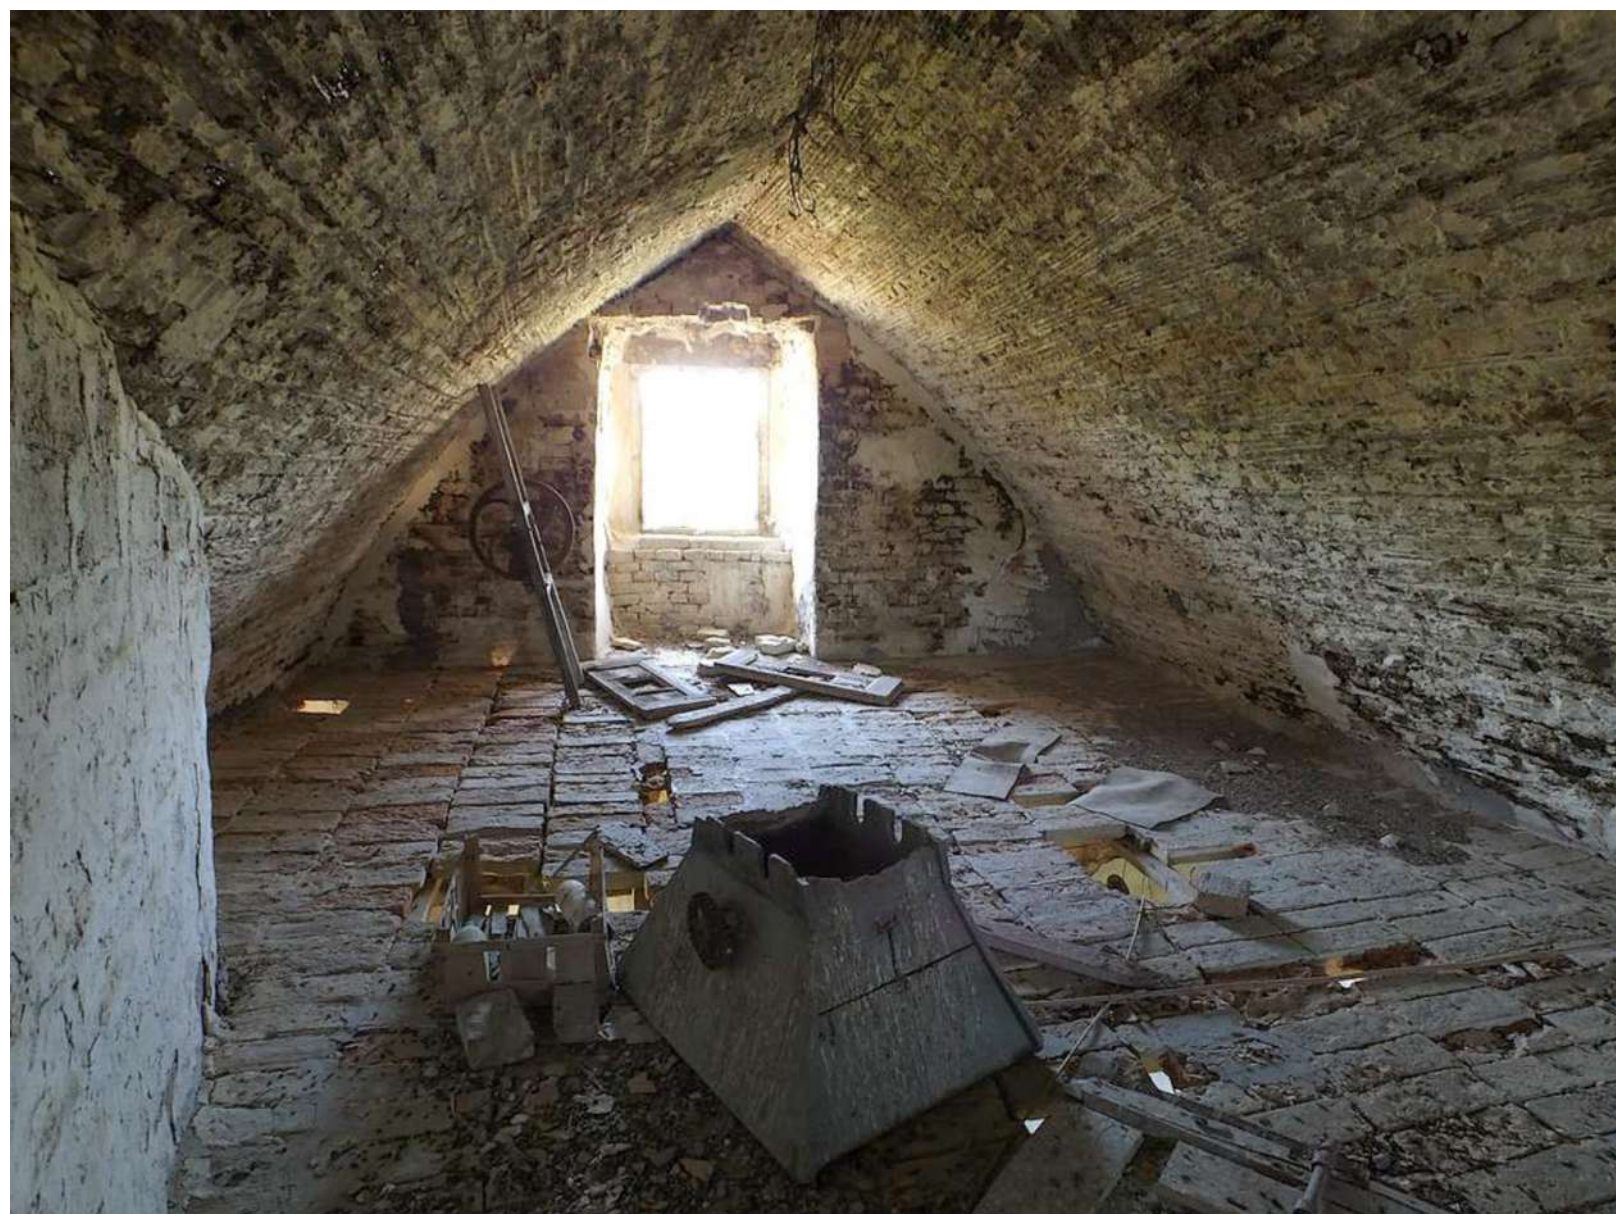
*Foto dell'ultimo piano voltato  
pubblicazione in rete anno 2015*

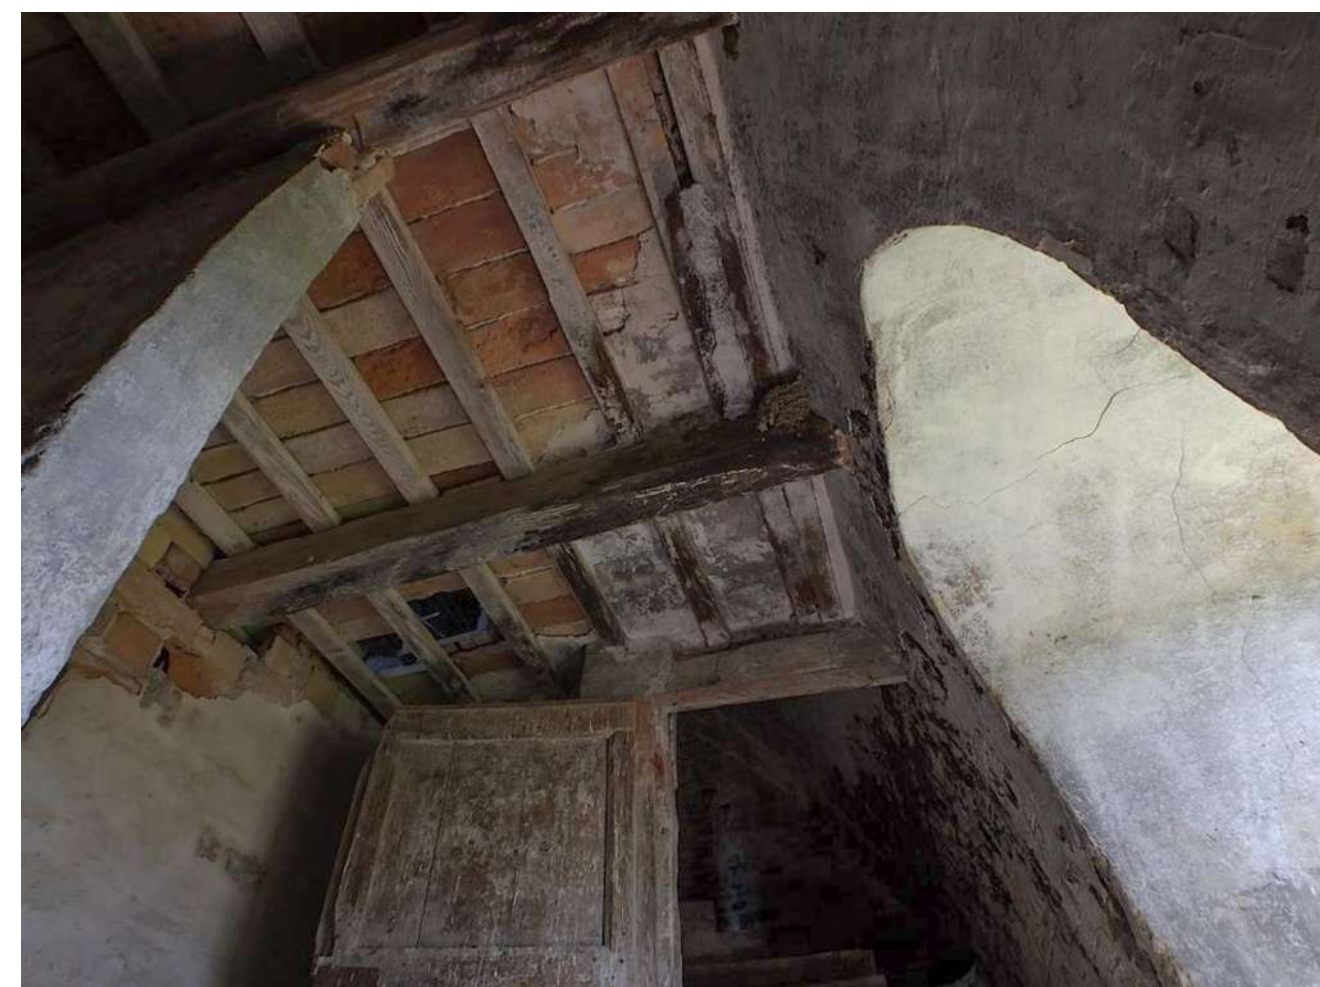
*Foto Interno  
pubblicazione in rete anno 2015*

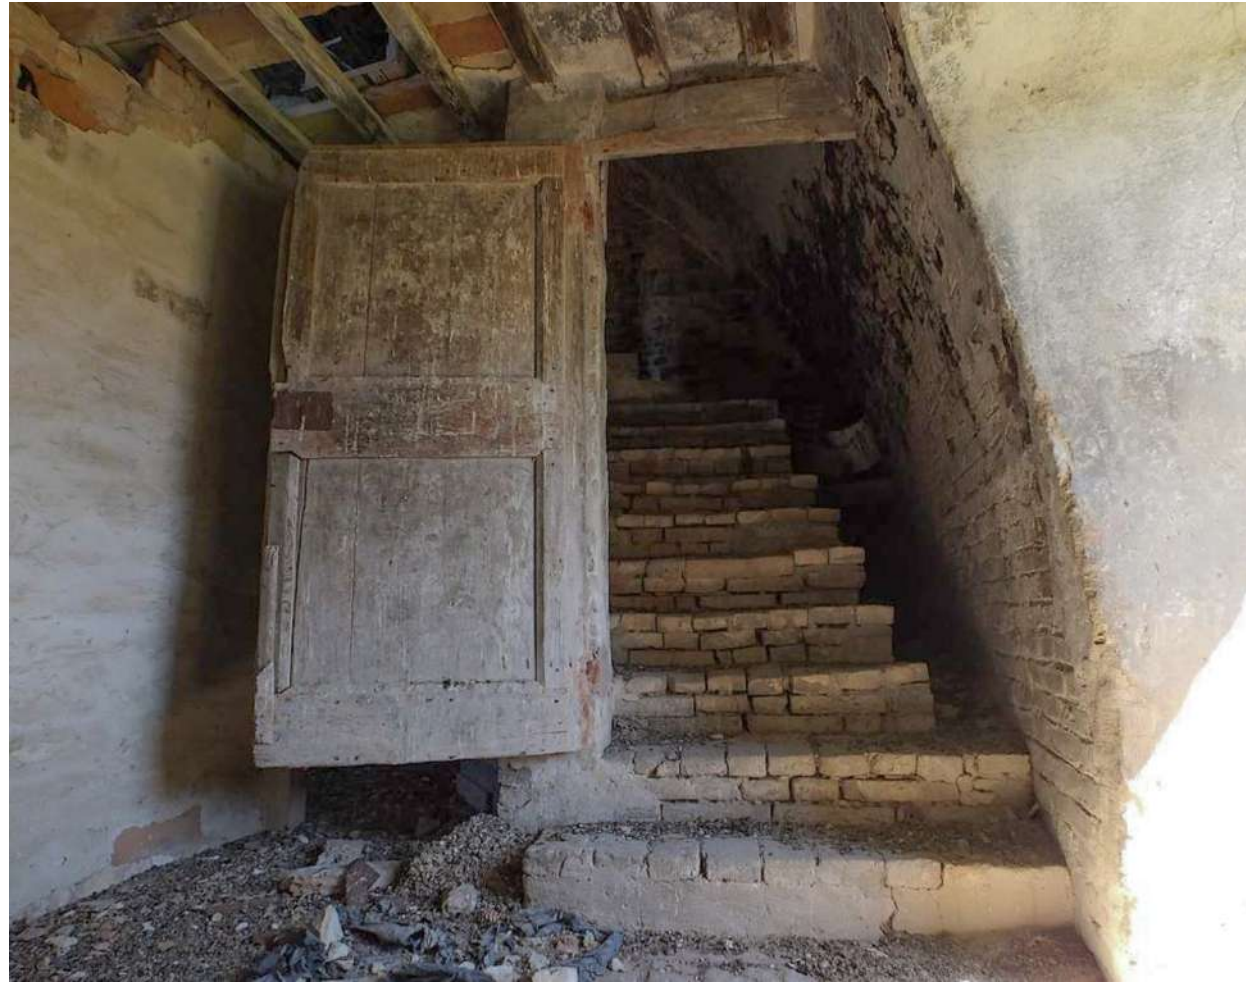
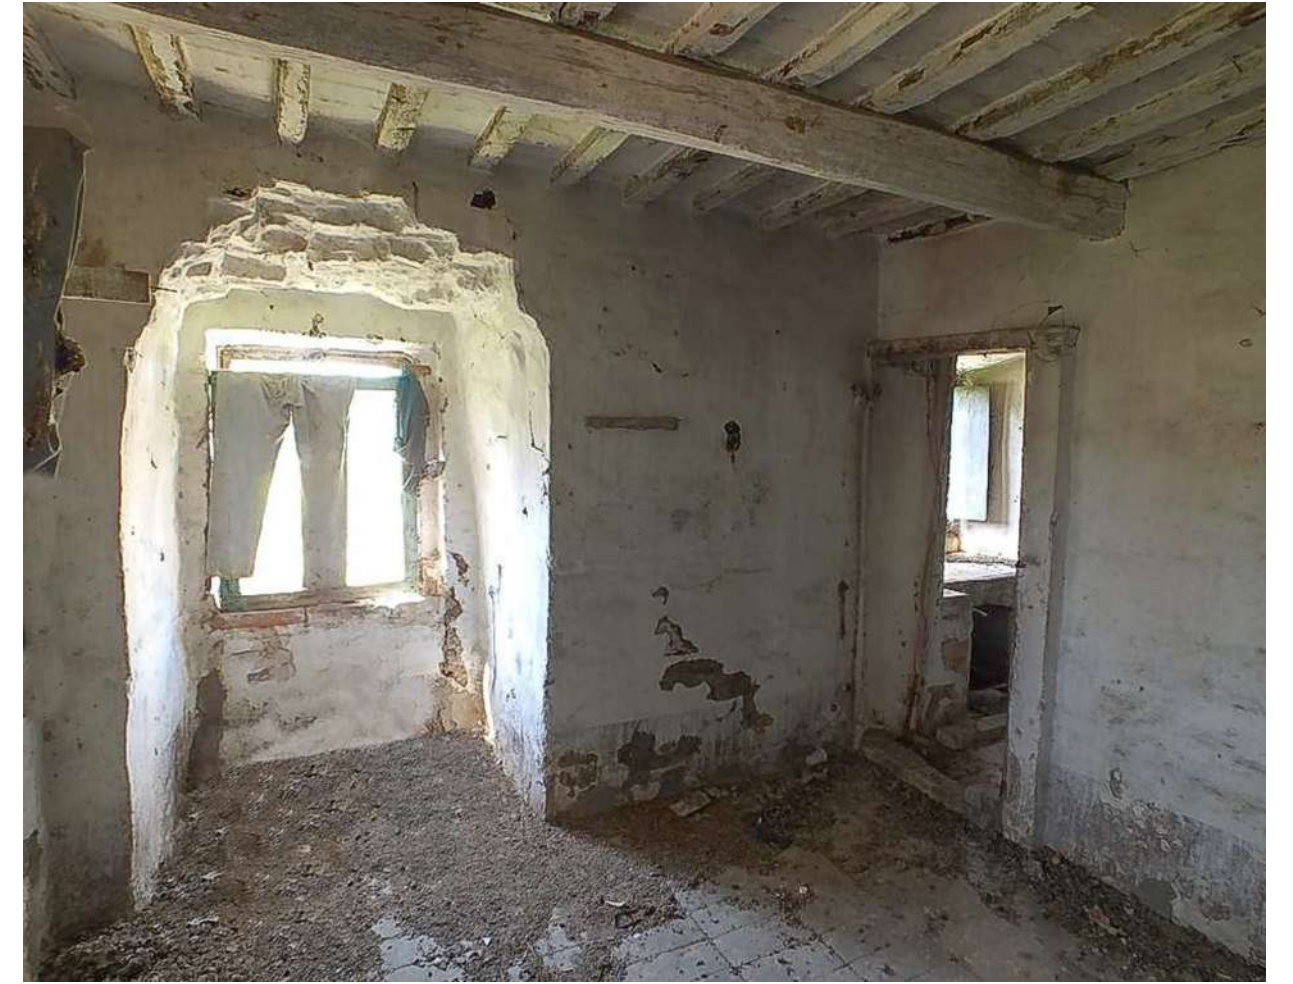
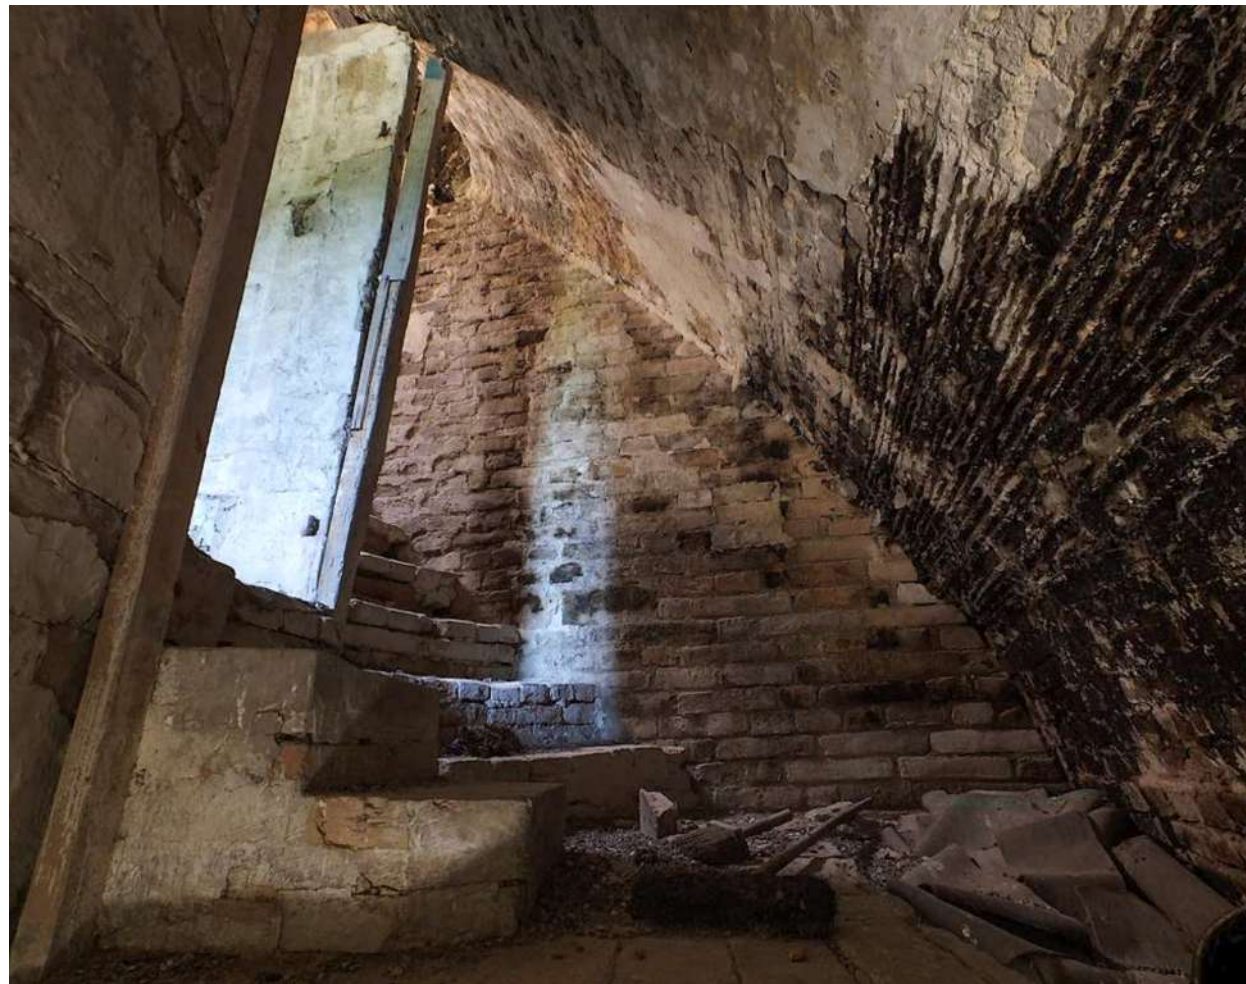
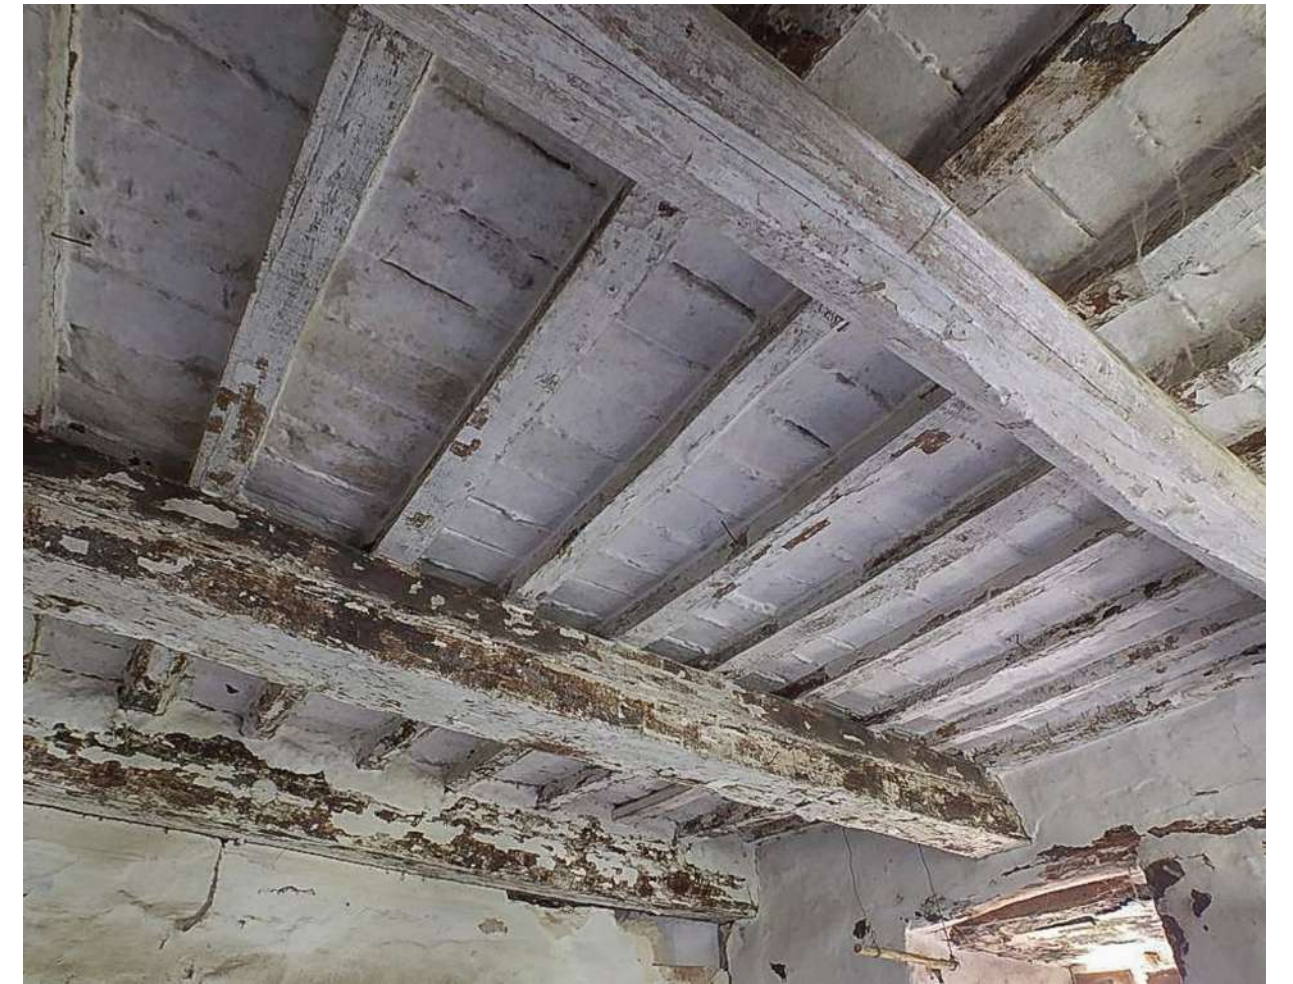
*Foto della scala interna in muratura  
pubblicazione in rete anno 2015*

*Foto degli ambienti interni e del solaio ligneo  
pubblicazione in rete anno 2015*
